총 목 차

第 2 編

振動의 經驗 事例

第 1 章 振動 診斷時 重要事項 (Important Items in Vibration Diagnostics)

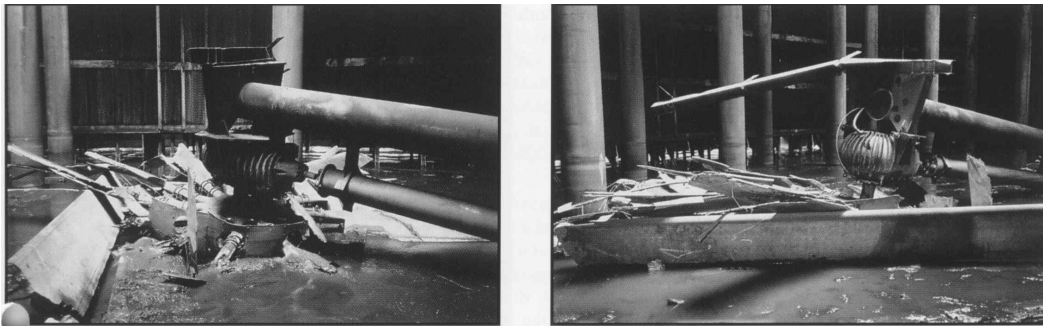
그림 1-5 파괴된 냉각탑 Fan과 기어 감속기

1992년 1월 발전소의 냉각탑 외부에서 일하고 있던 작업자들이 큰 소음을 듣고 운전 부서에 연락하였다. 운전원들이 확인한 결과 냉각탑 Fan과 전동기, 기어박스가 지지대로부터 완전히 떨어져 나가있는 상태였고 Fan 조립체 전체가 Tower Deck 아래의 20m 웅덩이로 떨어져 있었다. 전동기를 지지하던 통로부분은 떨어져 나갔고, Gaping Hole만 남겨진 상태였다.

조사자들은 하나의 Fan Blade가 완전히 떨어져나가 심한 불평형 상태가 되었을 때 손상이 시작되었다고 판단했다. Fan의 진동 스위치가 Fan을 정지시키지 못했고 불평형 힘이 결국에는 냉각탑 전체를 파괴시켜 버린 것이다. 조사결과 스위치가 동작하지

못한 것은 케이싱내로 들어간 습기에 의한 부식 때문이었다. 이로 인해 진동 스위치가 불평형된 Fan에 의한 진동에 대응하지 못했다.

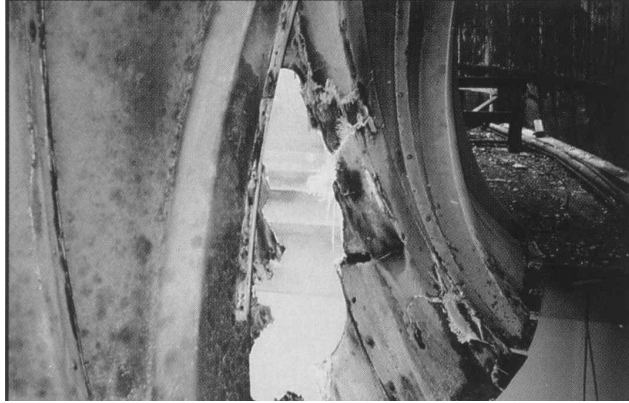
그림 1-7 진동기가 위치했던 Gaping Hole을 보여주는 Fan Stack

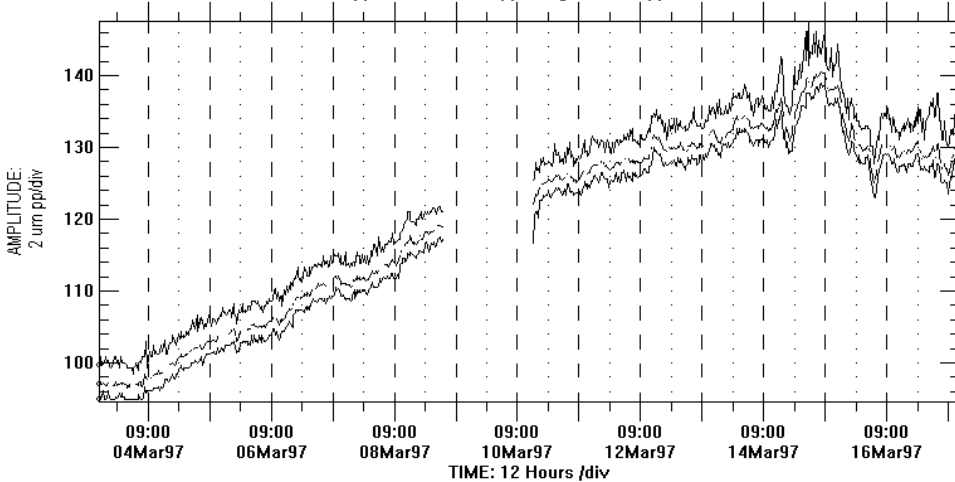
그림 1-11 #7 베어링의 진동 Trend

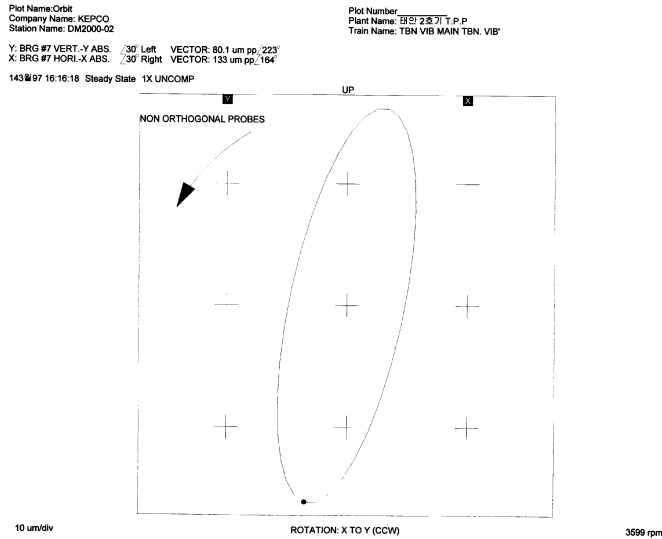
그림 1-12 #7 베어링에서의 Orbit

- 베어링 조립 상태 불안정
 상대 및 절대 진동 위상차는 적으나 진동값 차가 62 μm 로 진동값 차가 10 μm 이하인 타 베어링에 비해 크게 나타남.
- 발전기 내의 수소 운전 온도가 33 $^{\circ}\text{C}$ 로 다소 낮게 운전됨.
 (운전 범위 : 30~46 $^{\circ}\text{C}$)

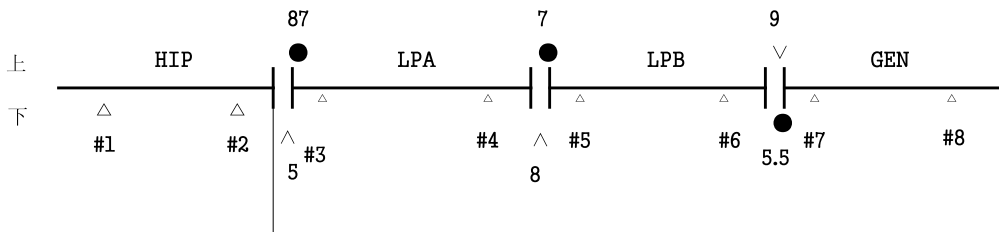
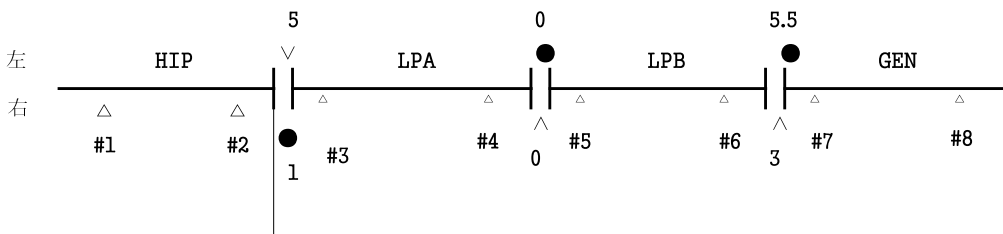
- '97 분해시

※ 분해시 A, B, C 커플링 모두에서 Alignment 상태가 불량하여 조정 조립하였음.

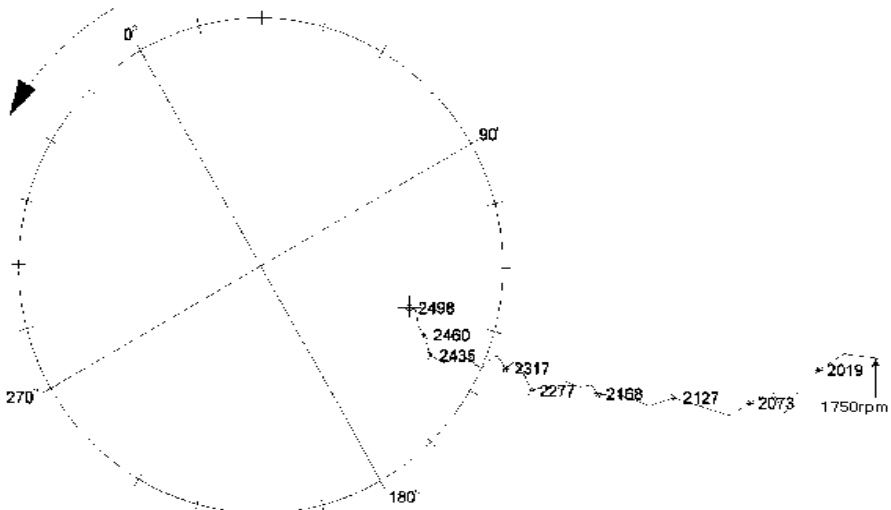
- '97. 4. 14 06 : 40 터빈 Rolling후 계통병입 준비중 보일러수 순환펌프 정지로 인해 터빈 정지중 1750 rpm 부근에서 #2 베어링 진동이 200 μm 이상으로 급상승함 (그림 1-14).

그림 1-14 정지시 #2 베어링 진동이 임계속도 부근(1750 rpm)에서 200 μm 까지 상승함.

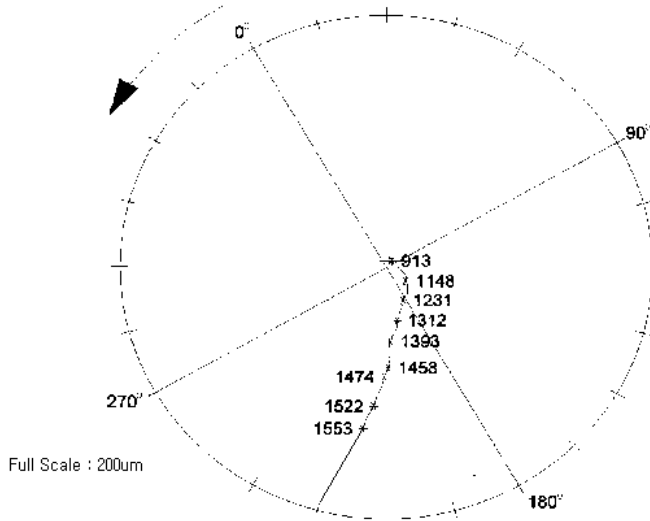
- '97. 4. 20 17 : 35 터빈 승속중 1758 rpm에서 DEHC Speed Control 시스템 제어 불량으로 2분간 Holding되자 #2 베어링 진동이 55 μm 에서 200 μm 까지 상승하였으며, 정지후 재기동하였어도 진동이 계속 증가하였음 (그림 1-15).

그림 1-15 기동시 #2 베어링 진동이 임계속도 부근(1758 rpm)에서 200 μm 까지 상승함.

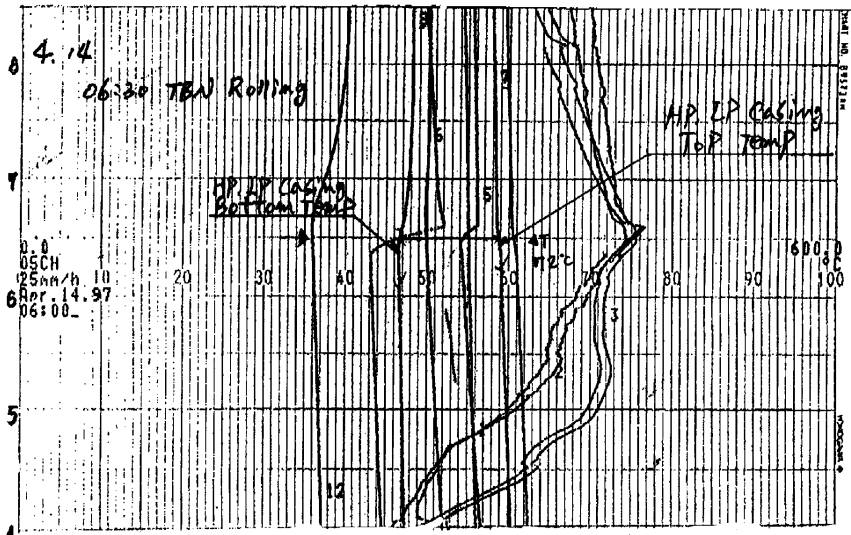
HIP 터빈 케이싱 상하 온도차가 그림 1-17 및 1-18과 같이 72~75℃로 경보치를 초과한 상태로 기동하여 케이싱 팽창이 불균일한 상태에서 임계속도 부근에서 장시간 운전으로 인한 Rubbing 발생이 그 원인임.

그림 1-17 '97. 4. 14 06:40 기동시 HIP 터빈 상·하부 케이싱 온도차 Chart (72 ℃)

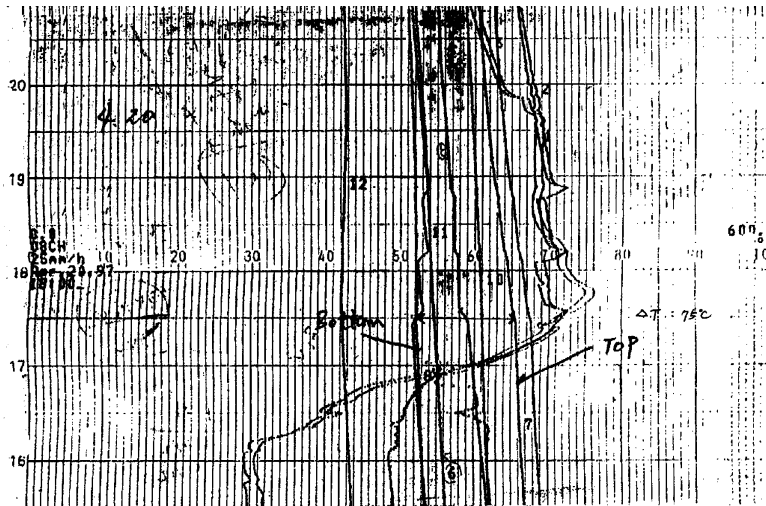
그림 1-18 '97. 4. 20 17 : 35 기동시 HIP 터빈 상·하부 케이싱 온도차 Chart (75 °C)

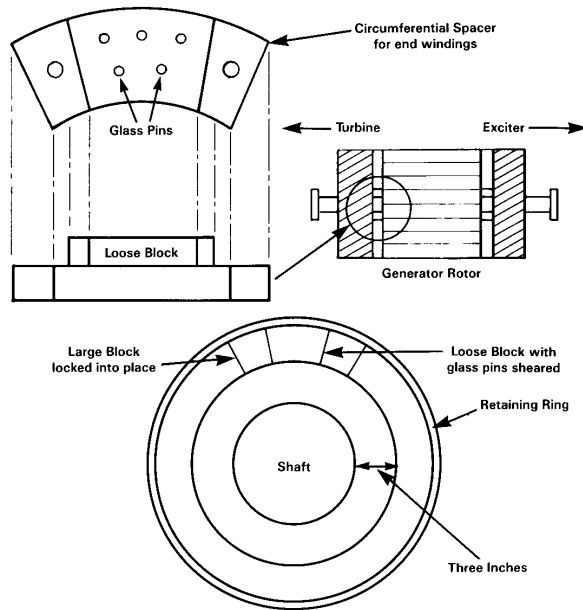
이 점검 기간 동안에 제작자는 발전기(그림 1-24)의 내측끝의 권선 끝에 위치한 원주형 Spacing Block이 풀려진 것을 발견하였다. 이 블록은 리테이닝링(Retaining Ring: 보통 검사하는 동안에 제거되지 않음) 아래에 위치하고 있고 무게는 대략 1.6 kg 정도였다.

그림 1-24 기계 점검시 발견된 풀려진 스페이싱 블록의 상세도

권선과 저널 사이에 위치하고 있는 리테이닝 링은 블록이 축에서 빠지지 않도록 유지시켜 주나 이 블록은 축의 중앙으로 총 75 mm 만큼 30도 원주 내에서 움직일 수 있다. 축이 정격 속도에 있을 때는 이 블록은 원심력에 의해 새로운 위치로 자리 잡는다. 터닝 기어 운전시에는 원심력이 무시할 정도로 작기 때문에 이 블록이 자유롭게 움직여서 새로운 위치로 스스로 이동한다.

이는 기계적 이동은 힘이 최대가 되는 높은 속도에서 보다 낮은 속도에서 발생하는 것을 설명해 준다. 이 움직이는 블록의 각도 위치와 계산된 원심력은 예측된 값과 거의 비슷했다. 이러한 결함을 점검하지 않고 방치하여 놓으므로써 이 블록은 결국 권선

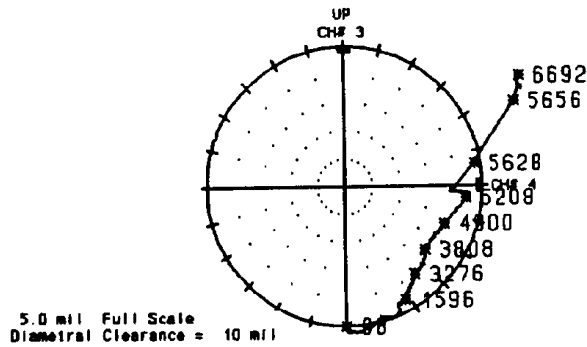
그림 1-26 6,692 rpm에서 베어링 간극을 초과하여 과도한 축의 움직임을 보여주는 축 중심선 자료. 이 그림은 또한 기동시부터 로터의 전체 이동량을 보여주며 이때의 양태각은 수직 방향으로부터 약 130°이다.

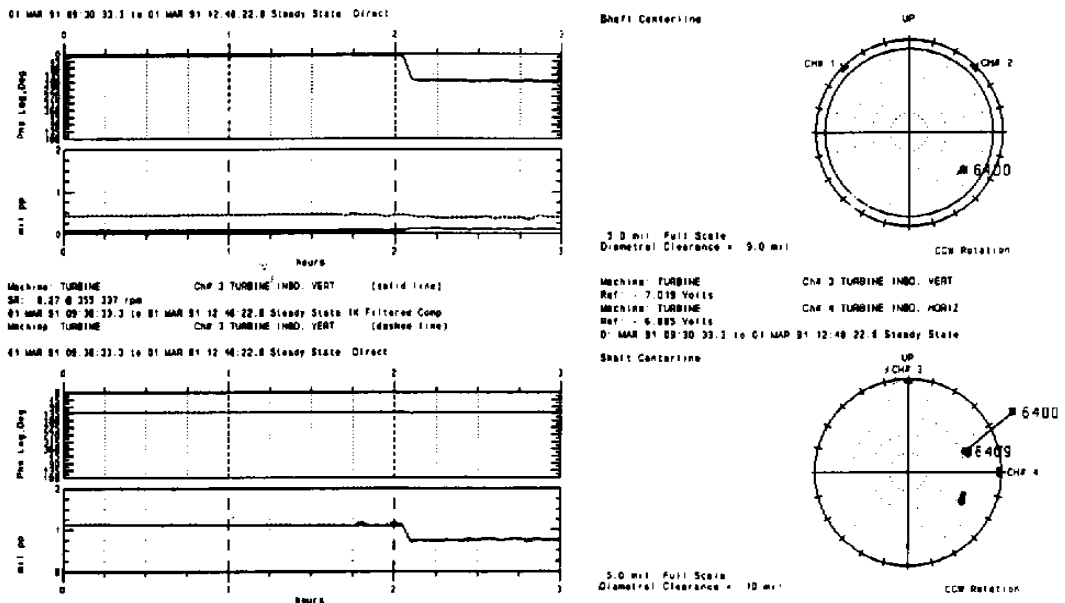
마침내 기계를 정지한후 점검결과, 터빈 압축기의 축정렬 상태는 수직방향으로 크게 불량했다. 그림 1-28 하단부의 축 중심선 자료를 보면, 축위치가 내측 베어링에서는 여전히 높다는 것이 분명하다. 터빈 축정렬 수치는 최근의 Hot Alignment 기록치를 기준으로 재계산 되었으며, 최종 Cold Alignment 기록치로부터 Thermal Growth 값이 산출되었다. 실제 수정 Alignment는 축중심선 자료를 추가로 참고하여 터빈을 이동하여 시행하였다.

그림 1-28 1× 진폭 및 위상각변화(좌)와 조정나사 조임후 축 중심선 자료의 변화

HOR : 터빈 케이싱 79 μm 우측이동 → 로터가 중심으로 이동

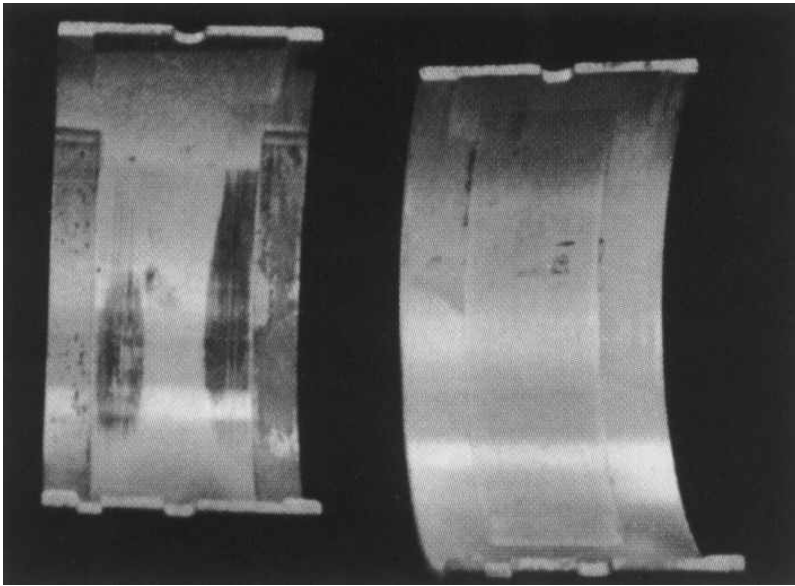
베어링 점검결과 터빈 내측의 상·하부 베어링 셸의 손상이 발견되었다. 상부 베어링 셸은 그림 1-26, 1-28에서 보여준 축위치와 똑같은 위치에서 마멸되었다 (그림 1-29 참고). 양 셸은 교체되고, 플라스틱 게이지로 간극점검결과 254 μm 로 측정되었다.

그림 1-29 축의 Misalignment와 조정나사 이완에 의한 마멸상태를 보여주는 터빈 내측 베어링

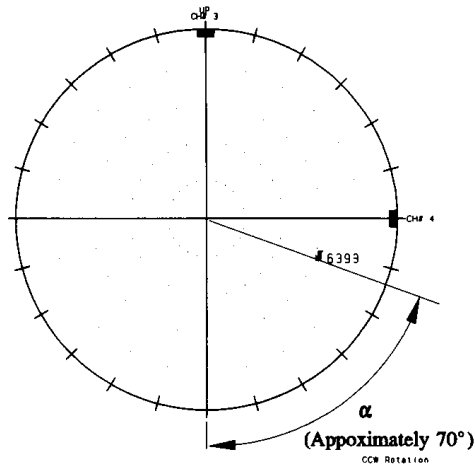
그림 1-30 터빈 내측 베어링에서 최종 운전속도 위치. 양태각은 130°에서 약 70°로 감소되었다.

통상적인 측정렬기법과 함께 축중심선 자료를 이용하여, 보다 높은 정도의 신뢰성을 가지고 측정렬 작업이 수행되었다. 그림 1-30에서 운전속도에서의 베어링내에서 최종 축위치를 보여준다. 이러한 교정 작업후 더 이상의 문제점 없이 운전되었다.

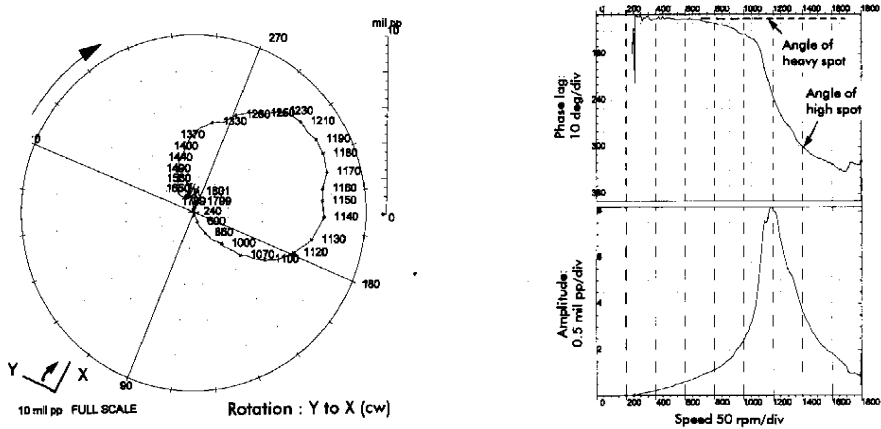
그림 1-32 베어링 간극이 적절히 설정 되기전 #1 베어링 수직 변환기에서의 1× 과도응답. (a) Polar, (b) Bode Plot

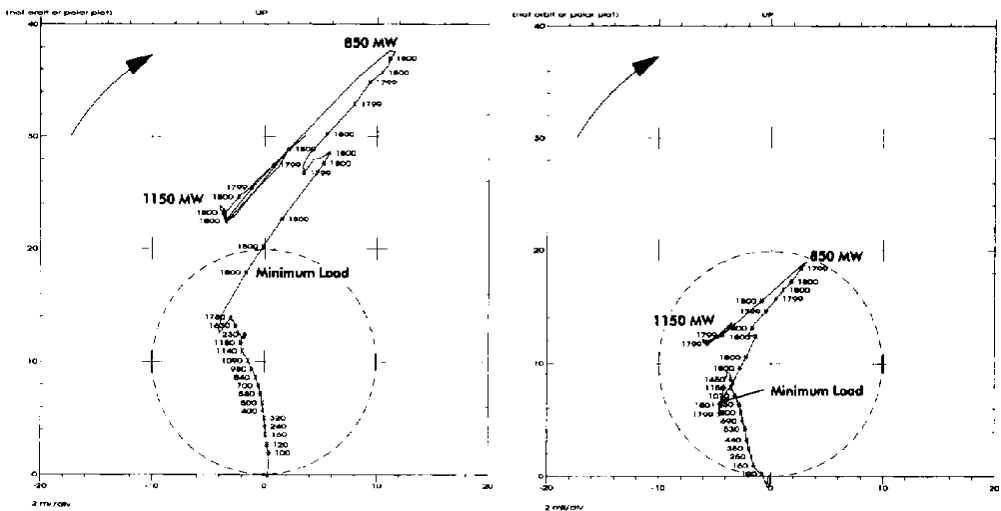
#1 베어링에서 오른쪽 위로 들렸는데 그 위치는 오른쪽으로 11.5 mils(292 μm), Zero 속도 (베어링의 하부)에서 위로 34 mils(864 μm)였다. 이것은 850 MW출력에서의 위치와 일치하였다. 부하가 더욱 증가함에 따라 로터는 왼쪽 아래로 움직여 최종위치인 왼쪽으로 4 mils(100 μm) 그리고 기준위치 위로 21 mils(530 μm)에 위치하게 되었다.

그림 1-33 베어링 간극이 적절히 설정되기전 #1, #2 베어링에서 평균 축 중심선이 변화한다.

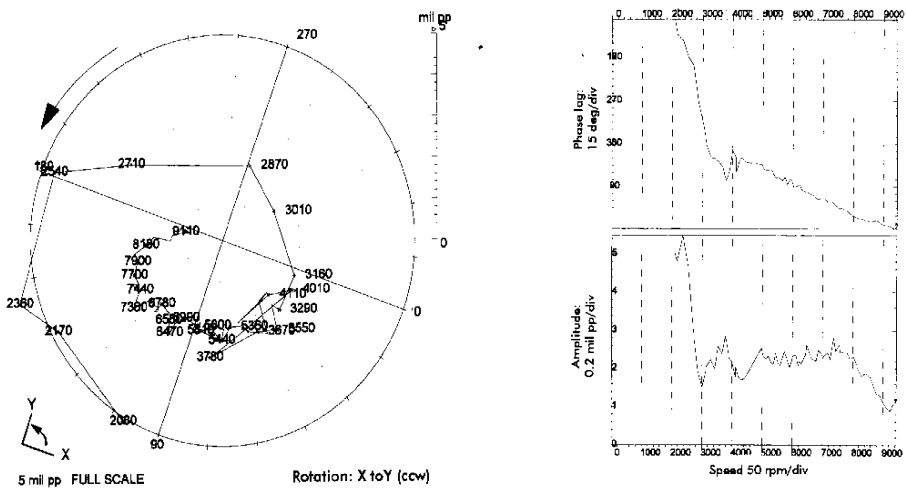
상태가 좋은 펌프는 3100 cpm과 3200 cpm사이에서 2차 공진 주파수를 가졌다. 전형적인 펌프로부터 취한 5× 응답 Polar 및 Bode선도인 그림 1-37a와 1-37b는 이것을 보여준다. 1989년에 균열이 발생된 펌프 축으로부터 취한 동일한 선도형태에서 2차 공진피크가 5 mils(125 μm)pp이상의 5× 진동진폭과 함께 2540 cpm아래로 이동했음을 보여준다 (그림 1-38a와 1-38b).

그림 1-38 균열된 축을 가진 냉각제 펌프의 5× 과도상태의 공진.
2차 공진 주파수는 2540 cpm에서 발생한다. (a) Polar, (b) Bode

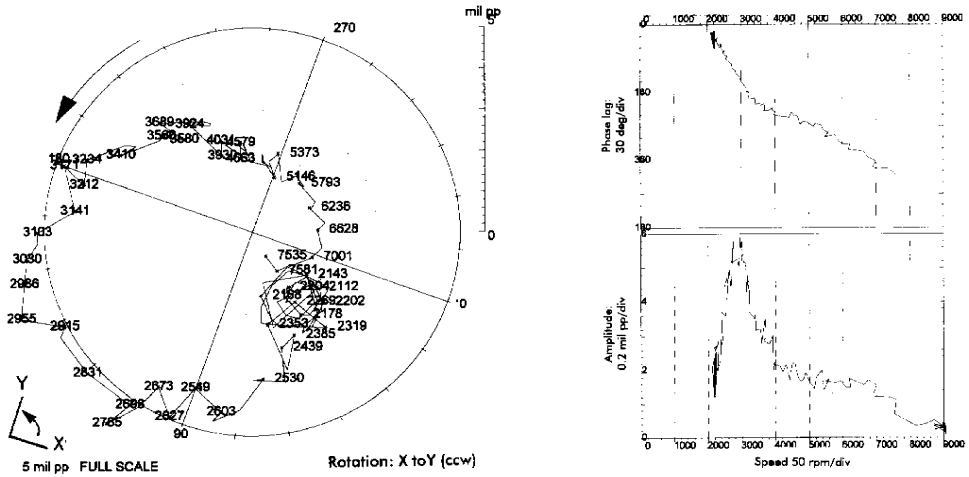
마찬가지로 1990년에 균열이 발생된 펌프 축은 2차 공진 주파수가 2955 cpm으로 낮아졌다 (그림 1-39a와 1-39b).

그림 1-39 균열된 축을 가진 냉각제 펌프의 5× 과도상태의 공진.
 2차 공진 주파수는 2955 cpm에서 발생한다. (a) Polar, (b) Bode
