第 10 章 벨트 驅動機에서의 問題

1. 벨트 交替로 電動機와 送風機 振動의 改善

(Significant Improvement in Motor and Blower Vibration due to Belt Replacement)

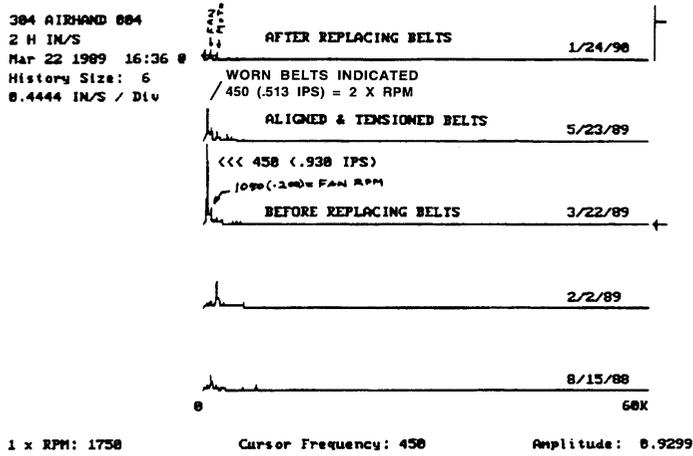
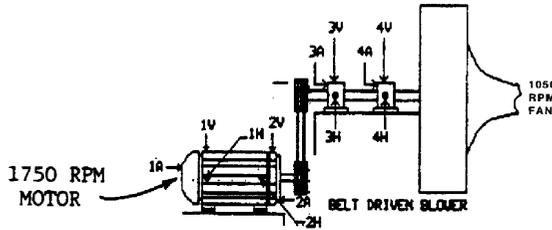
그림 10-1 벨트 구동 송풍기의 진동 측정위치와 Waterfall Plot

예지정비 프로그램의 일환으로 회전기계의 진동조사중 3월 22일 그림 10-1과 같은 벨트구동 Air Handler의 내측 전동기 베어링의 수평방향(위치 2H)의 전체 진동이 1.34 in/sec인 것이 검출되었다. 그림 10-1에서 위치 2H의 진동 스펙트럼을 보면 탁월 진동은 450 cpm에서 0.930 in/sec이었음을 보여주고 있다. 휴대용 Tachometer로 측정 한 결과 전동기 속도는 공칭 1750 rpm 이었고 Fan 속도는 공칭 1050 rpm 이었다. 2 × 벨트 주파수가 약 450 cpm인 것을 알았고, 이것이 고진동의 원인인 것 같았다. 고진동의 원인이 벨트나 활차에 있으므로 활차의 Runout을 점검하고 필요하면 정비 또는 교체하여야 하며, 측정결과 벨트 인장력 조정을 해야 한다는 내용의 보고서를 3월 22일 제출하였다. 불행하게도 공장은 보고서 내용의 권고사항대로 이행은 하지 않았지만 다음 진동 측정시(5월 23일) 스펙트럼에서 보는 바와 같이 측정결과 벨트 인장력 조정만 시행하였다. 물론 450 cpm 벨트주파수의 2차 조화파에서는 계속 탁월한 진동 상태에 있었다. 따라서 벨트 교체를 권고하는 보고서를 제출하였다.

450 cpm 진폭은 벨트나 Pulley 문제로 인한 결과였다.

그림 10-1의 Waterfall Plot과 그림 10-2의 위치 2H의 진동 경향도에서 보는 바

와 같이 벨트의 정렬과 인장력 조정으로 진동은 크게 감소하였지만 450 cpm 진동은 남아 있었다. 나중에 벨트를 교체하였더니 1월 24일의 스펙트럼(그림 10-1)과 진동 경향도(그림 10-2)에서와 같이 450 cpm 진동이 없어졌다.

- ① 이 기계의 주요 진동원인 벨트를 교체할 것.
- ② Fan Pulley의 Runout을 점검하고 필요하면 수리 또는 교체할 것.
- ③ 측정결과를 실시하고 벨트의 인장력을 조정할 것.

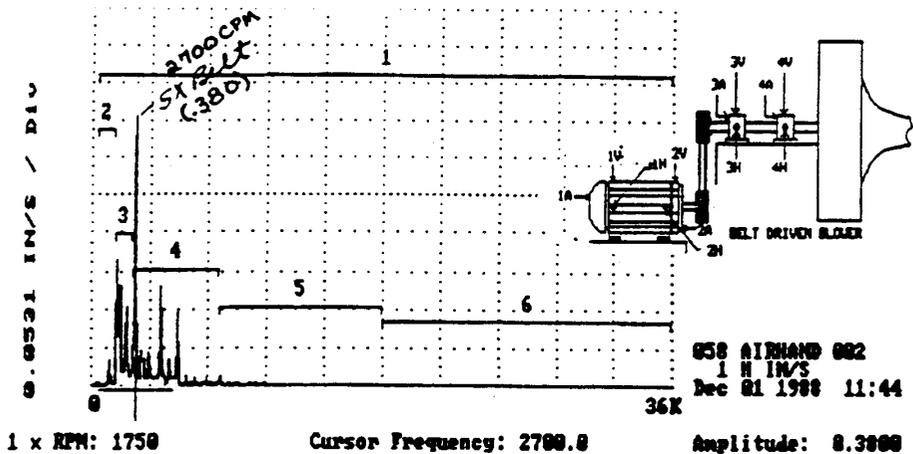
그림 10-3 벨트 이완상태를 의미하는 위치 1H에서의 진동 스펙트럼

예지정비 프로그램의 자료수집중에 한 분석가는 벨트구동 Air Handler의 이완으로 2700 cpm에서 0.380 in/sec의 비정상적인 전동기 진동을 일으키고 있다고 보고하였다. 0.380 in/sec 진동은 그림 10-3에서 보는 바와 같이 0.160 in/sec의 Band 4 Alarm을 초과 시켰다. 그림 10-3은 Air Handler의 개략도와 진동측정 위치를 나타내고 있다. 전동기 속도는 정상적으로 1750 rpm이고 휴대용 Tachometer로 Fan 속도를 측정 한 결과 1530 rpm 이었다. Fan 속도 측정은 Fan 속도에 영향을 미칠 수 있는 벨트의 Slippage가능성과 Sheave Wheel 크기변화 때문에 Fan 속도를 확인하는데 사용된다.

2700 cpm 주파수는 전동기나 Fan 속도(1×, 2×, 3× ...)에 관계되지 않았기 때문에 다른 원인을 고려하게 되었다. 전동기와 Sheave Wheel 크기는 이들의 중심간의 거리로 개산하였다. 개략적인 벨트 주파수는 540 cpm 부근에 있을 것으로 계산되었다. 이러한 사실로 2700 cpm과 그림 10-3내의 다른 주파수도 벨트주파수의 조화파로 확인되었다.

2700 cpm에서의 고진동은 5× 벨트주파수 진동 때문인 것으로 밝혀졌다. 다른 벨트주파수 조화파에서의 진동뿐만 아니라 이 고진동의 가장 유력한 원인은 벨트 이완인 것으로 결론지었다.

- ① 이완된 벨트를 적절한 값으로 조일 것.
- ② 전동기와 Fan Sheave의 마멸 징조를 면밀히 점검할 것. 마멸이 있으면 벨트의 마멸을 촉진 시킬 수 있을 뿐만 아니라 벨트 이완 문제를 일으킬 수 있다.
- ③ 전동기 Sheave와 Fan Sheave간의 Alignment를 정확히 할 것.

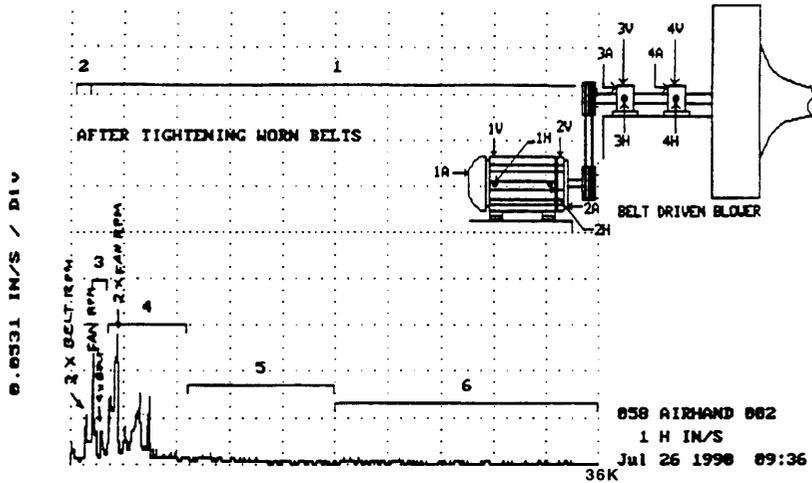
그림 10-4 이완된 벨트를 조인후 위치 1H에서의 진동 스펙트럼

벨트를 적절히 조인후 2700 cpm의 진폭은 그림 10-2에서 보는 바와 같이 0.380 in/sec에서 0.078 in/sec로 거의 80% 감소되었다.
