第 13 章 軸 龜裂의 問題

(Shaft Crack Problems)

1. 보일러 給水 펌프 軸龜裂 檢出에 사용된 振動 分析 技術 (Vibration Analysis Techniques used to Detect a Rotor Crack on a Boiler Feedwater Pump)

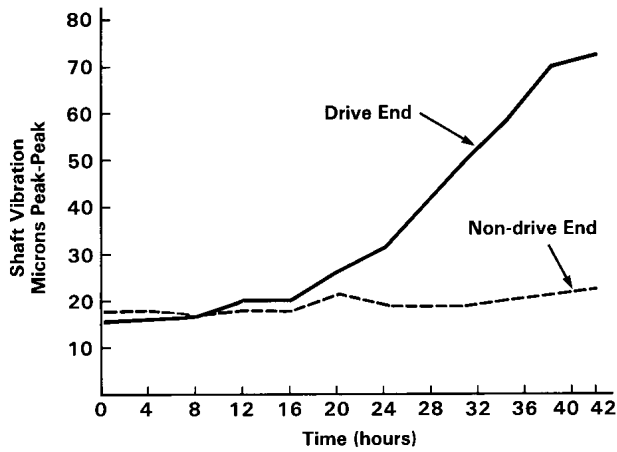
그림 13-2 급수 펌프의 진동 경향도

진동 분석 시험에 앞서 #3 펌프 전체 진동 데이터를 40시간 동안 기록하였으며 축의 축방향 위치 측정은 수동으로 기록했다. 그 결과(그림 13-2) 진동 감시 기간 마지막에

서 진동 변화율 증가와 더불어 전체 진동치가 급격하게 증가하는 현상이 구동단에서 나타났다.

속도를 증가시켰을 때 D.E.와 N.D.E.단 끝에서 나타난 진동 진폭은 원심력에 대해 비공진 응답이 회전 속도의 자승에 비례하여 증가했다. 이러한 $1\times$ 진동 성분의 원인은 질량 불평형이나 축의 기계적인 휨으로 결론지었다. 앞의 2일 동안에 걸쳐 관찰한 진동의 급속한 증가(그림 13-2)는 질량 불평형의 급격한 증가가 원인이 아님을 암시했다. 대단히 크고 점진적인 진동 변화가 축에서 발생한다는 사실이 납득하기 어렵기 때문에 질량 불평형의 급격한 변화는 진동 상승의 원인에서 제외했다.

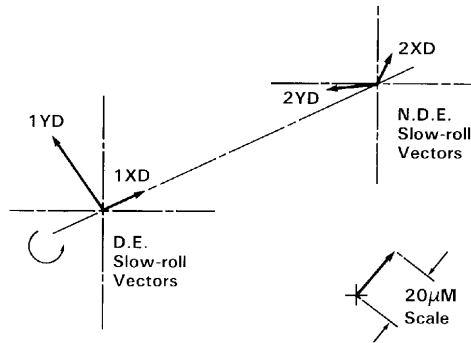
그림 13-5 2000 rpm에서 취한 Slow Roll Vector

200 rpm시 구동단 X와 Y Probe에서 수집한 Slow Roll 진동값은 각각 248° 및 80°에서 14.99 μm 와 29.72 μm 이었고, 비구동단 X와 Y Probe에서 수집된 Slow Roll 진동값은 각각 137° 및 295°에서 15.62 μm 와 9.27 μm 이었다.

건설시 펌프에서의 전형적인 Slow Roll 벡터는 Probe가 지시하는 축 표면에서의 기계적 Runout와 축의 잔류 굽힘에 의해 약 5 μm 정도이어야 한다. 그러나 측정된 진동값은 15~20 μm 이었으며 축의 기계적인 휨을 나타내는(그림 13-5) D.E.와 N.D.E.에서의 위상각은 거의 동상이었다. 또한 X와 Y Probe 방향에서의 진폭이 같지 않은 것은 Preload가 높은 것을 나타낸 것이었다.

질량 불평형을 진동 상승 원인에서 제외했기 때문에 큰 기계적 굽힘이 축에 발생하여 빠른 속도로 그 굽힘이 증가되고 있다고 결론 지었다. 관찰된 1× Slow Roll 진폭과 위상관계가 실제로 축이 휘었다는 사실을 확신시키는데 도움을 주었다 (그림 13-5).

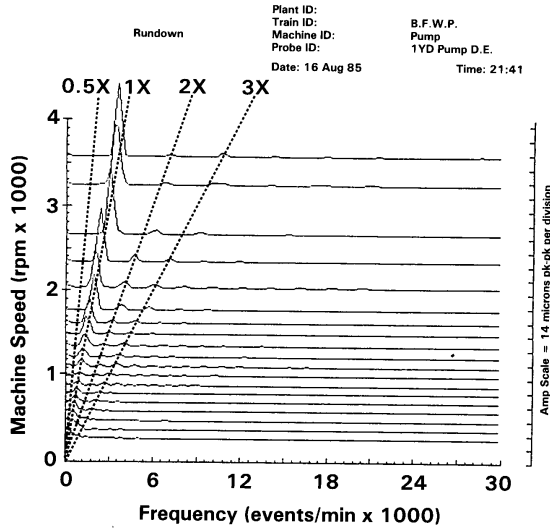
그림 13-6 Probe 1YD에서의 Cascade Spectrum Plot

그림 13-6의 예에서와 같은 Cascade Spectrum Plot은 정지시 정보로부터 수집된 것이며 비구동단에서의 진동 주성분은 1× 회전 주파수이었다.

약 2000 rpm에서 2× 성분이 약간 증가하는 현상이 구동단의 X, Y Probe에서 관찰되었으나 이 정보(그림 13-6) 만으로는 확실한 결론을 이끌어 낼 수가 없었다.

두 대의 다른 펌프 축도 균열로 인해 이미 손상된바 있기 때문에 #3 펌프 로터는 진동 시험중에 균열이 급격하게 진전 됐다고 신속하게 결론을 내렸다. 축에서의 횡방향 및 반경 방향 균열의 영향은 비대칭 강성을 초래하여 중력을 발생시키고 축의 정적 처짐 곡선(그림 13-11)의 1회전당 1번 변화를 가져왔다. 이러한 변화는 축이 회전할 때 1× 성분을 가진시킬 수 있다. 비록 정보가 빈약하였지만 낮은 값의 2× 성분의 가진 것을 정지시 구동단의 Cascade Spectrum Plot(그림 13-6)에서 관찰할 수 있었다. 2× 진동 Peak 치는 2300과 1800 rpm 사이에서 발생되었음이 나타났다. 그 진폭은 2100 rpm에서 가장 높았지만 단지 10 μm (Peak-to-Peak)에 불과하였다.

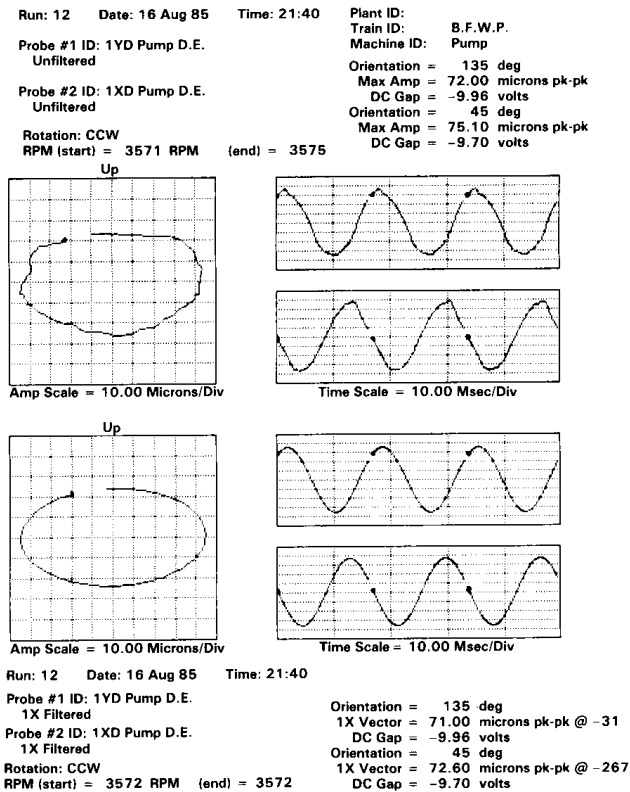
그림 13-7 구동축에서의 전체 및 1× Orbit 및 Waveform

진동 진폭은 비구동단에서 보다 구동단에서 훨씬 높았다. 구동단에서의 필터 되지 않은 Orbit은 수평축 상에서 타원형이며 Orbit의 상부는 평평하게 나타났다.

Slow Roll 값을 보상한 후 구동단에서 기록된 실제 1× 진동 진폭은 각각 84.7과 102.5 μm이었다. 이 진동치는 이전에 측정된 값보다도 높고 허용치를 초과하였기 때문에 점검을 위해 펌프를 정지하기로 결정했다.

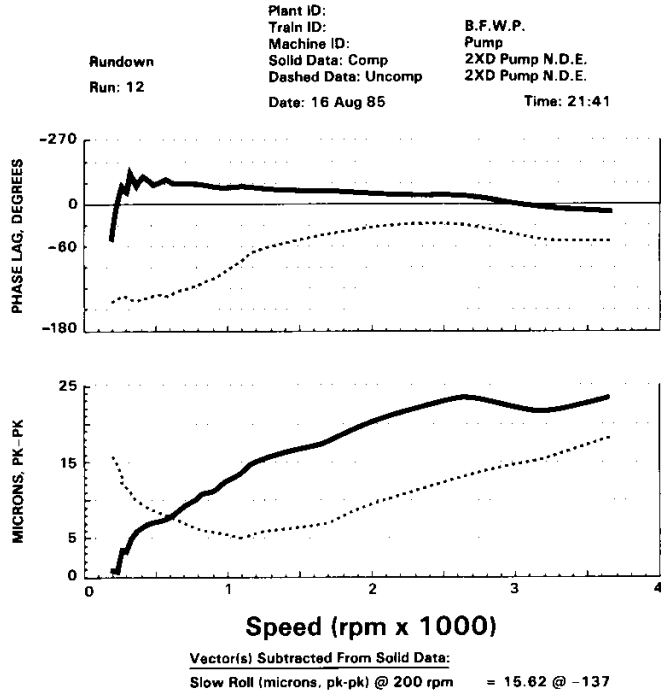
그림 13-12 정지시 비 구동측에서 Probe 2XD의 Bode Plot

중요한 점은 2200 rpm의 실제 펌프 속도에 관련한 수력학적 강성 상태하에서는 1차 공진이 4400 rpm에서만 발생된다는 것이다. 3560 rpm의 운전 속도에서는 수력학적인 강성이 증가되어 1차 공진이 4400 rpm 훨씬 이상의 속도로 증가할 것으로 예상되었다. 정지시 비구동단에서의 Bode Plot(그림 13-12)을 살펴보면 3000과 3560 rpm 사이에서 위상 지연이 약간 증가하는 것이 나타난다. 이러한 증가는 축이 매우 높게 감쇠된 1차 공진 영역에 들어섰다는 것을 나타낸다.

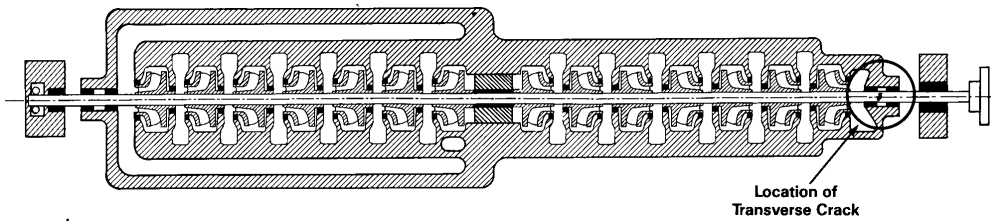
그림 13-13 구동측 Labyrinth에서 축의 횡방향 및 반경방향 균열 위치

검사시 구동단 Gland 부상(그림 13-13) 내에서 축 균열이 확인되었다. 실제로 축은 후에 제작사로 반출되는 동안 두 조각으로 깨어 졌다. 운전중 파괴되는 손상이 가까스로 면했다.

균열 성장의 메커니즘은 주기적인 응력에 의한 피로임이 분명하였다. 펌프 조립과 설계에서 몇 가지 관련된 특징이 나타났는데 펌프 Seal과 베어링의 복합적인 Misalignment와 구동축과 펌프간의 외부적인 Misalignment가 이런 문제를 일으켰음을 나타내고 있다.

결과적으로 굽힘 모멘트는 구동축 Seal의 내측에 집중되어 균열이 성장할 가능성이 있다.

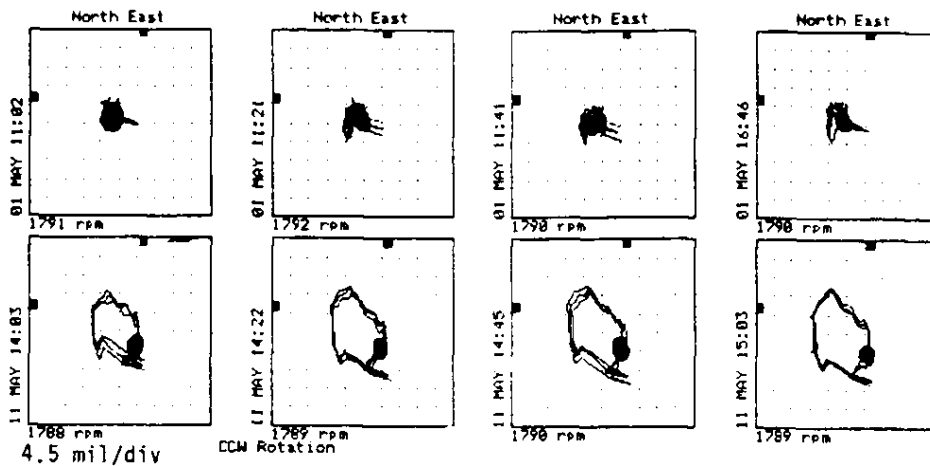
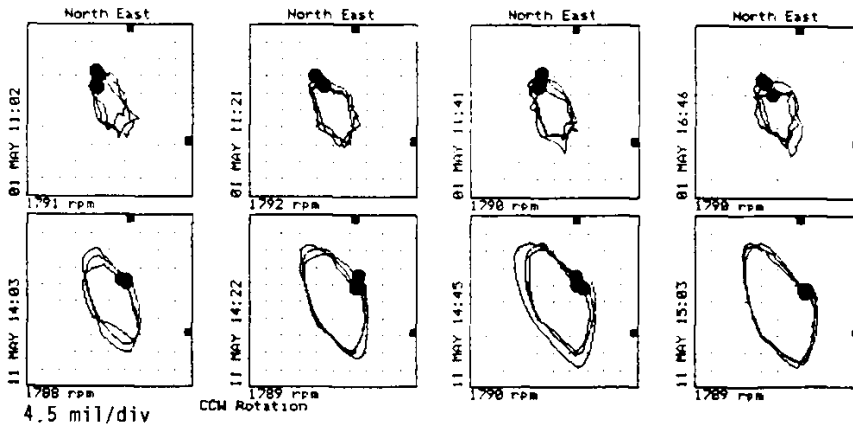
그러나 5월 11일 펌프 커플링에서 Unfiltered Orbit를 보면 반경 방향 부하가 45°에 작용한다는 결론을 내릴 수 있다. 최초로 Unfiltered Orbit가 타원형(그림 13-16, 13-17)으로 나타났으며 2시간이 지난 Orbit의 타원 모양은 동쪽이 잘려 나가기 시작했는데 이는 축이 그 방향에서 예압을 받고 있음을 의미한다.

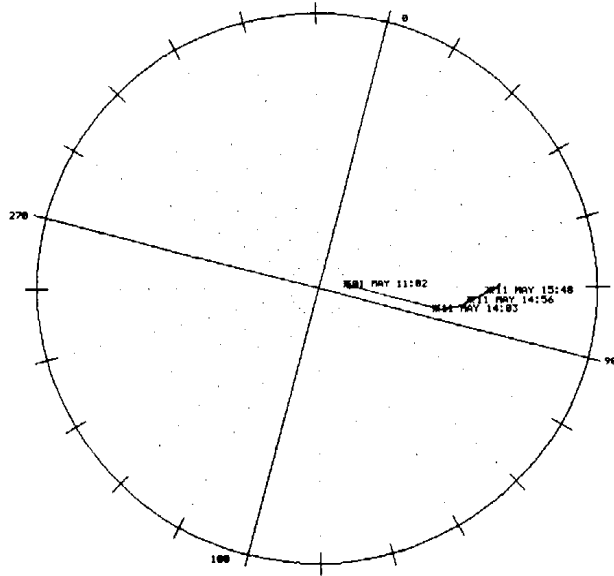
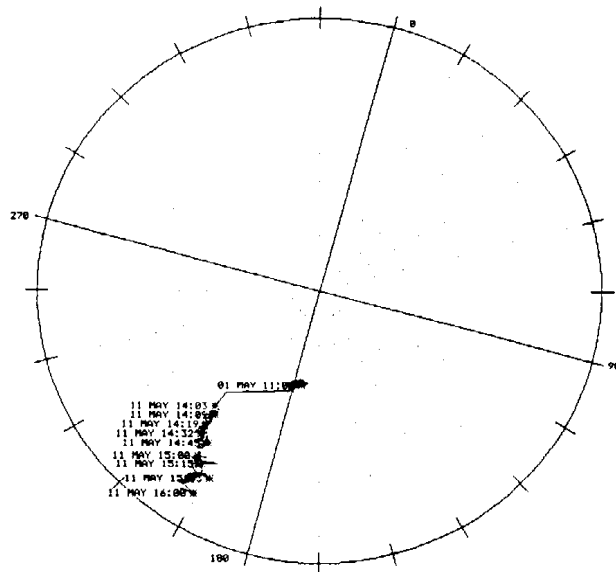
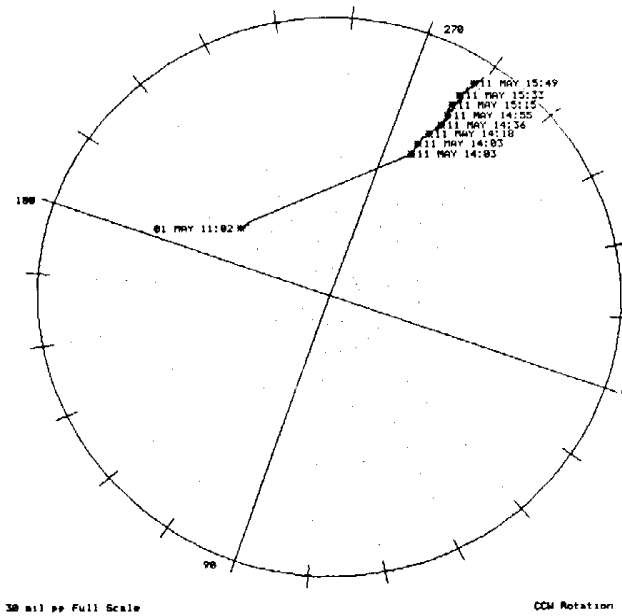
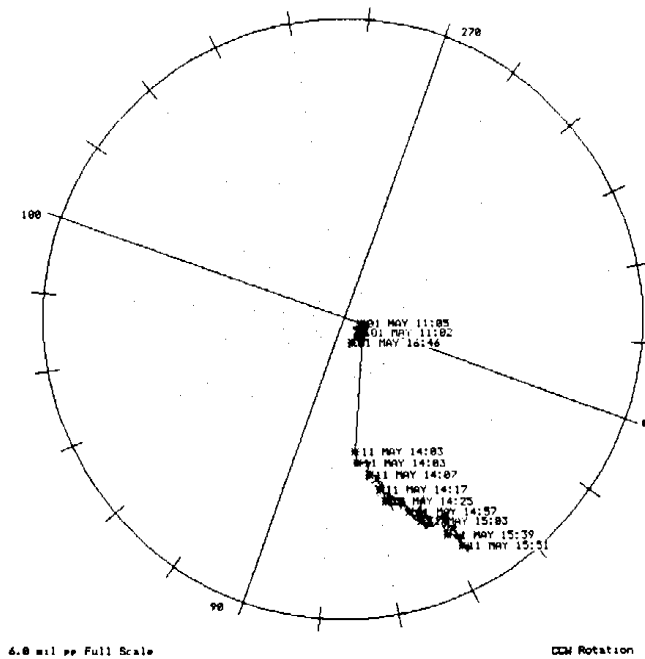
모든 위치에서의 진폭과 위상 정보는 5월 1~2일, 26 시간 동안은 일정했다. 그러나 1×, 2× 두 벡터에서 심각하고도 연속적인 변화가 5월 11일 2시간 동안에 감지되었다.

그러므로 Bode Plot상에 정상적인 허용영역(Acceptance Region) 값을 설정하기 위해서 연속적으로 1×, 2× 진동의 정상 운전상태 백터를 감시하는 것이 필요하다. 게다가 경보 기능은 진폭과 위상각이 정상적인 허용영역 바깥쪽으로 벗어나는 것을 사용자에게 경보해 주기 위해 필요하다. 1×든 2× 백터든 설정된 허용영역 바깥쪽으로 움직일 때는 그 이상상태의 진단이 필요하게 된다. 1×, 2× 백터(그림 13-28~13-31)의 연속적인 변화는 축 균열의 존재를 알리는 중요한 열쇠다.

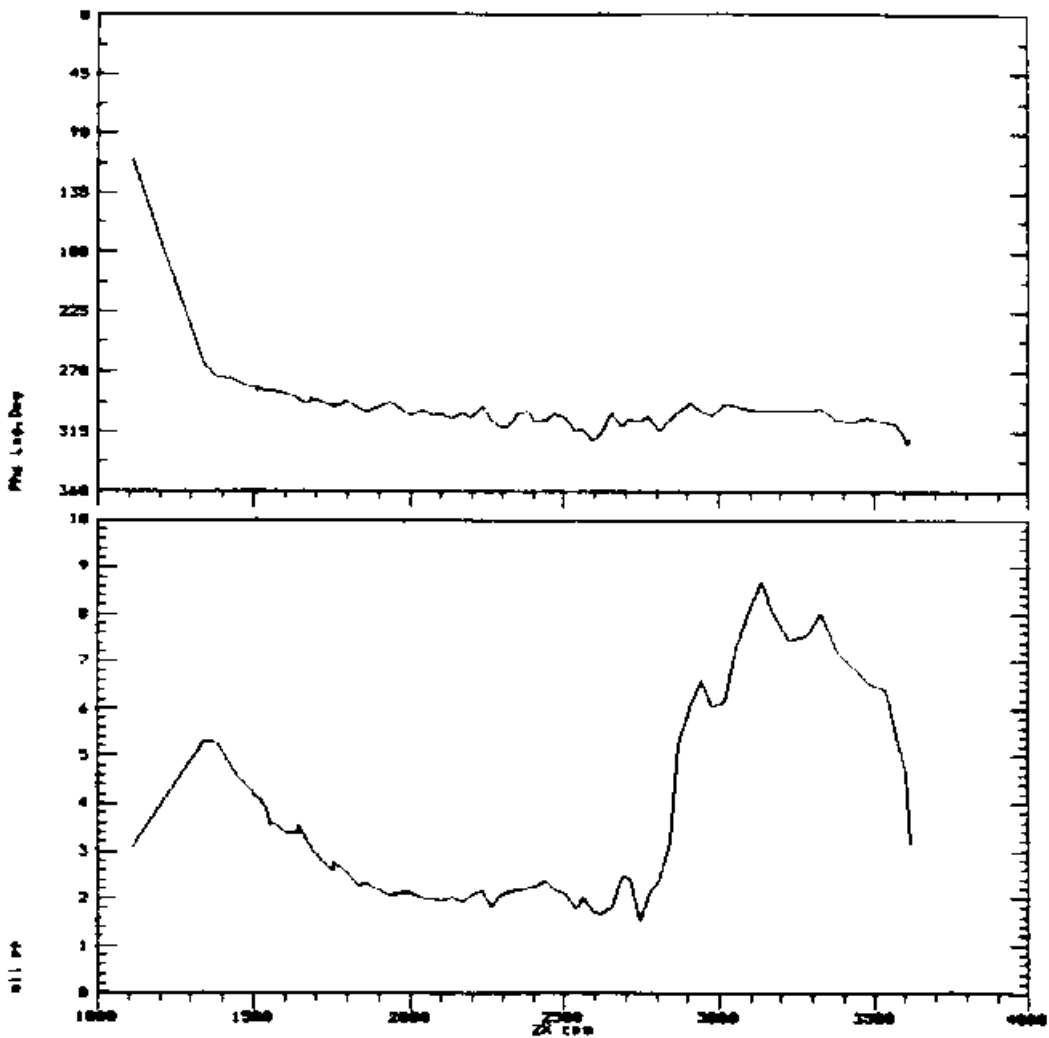
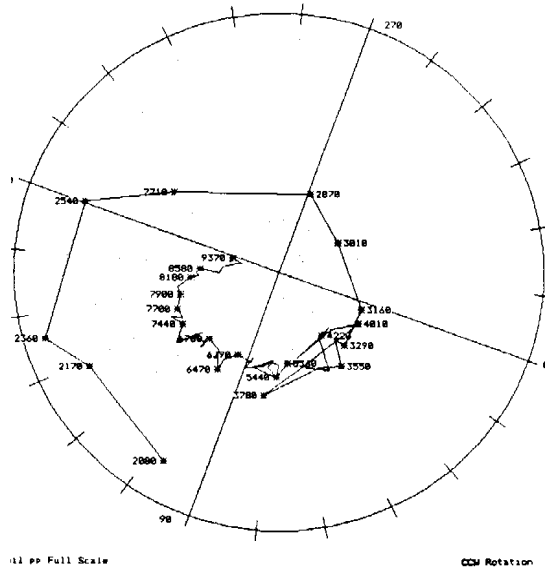
5월 1일 수집한 기동 자료는 로터 시스템의 첫 번째 공진이 1360 cpm에서 발생하였고 추가로 2450, 3550 그리고 6550 cpm에서도 관찰되었다. 공진은 기동 기간 동안 1×, 2× 그리고 5× 진동 응답을 관찰함으로써 입증되었다. 그림 13-32는 2× 응답을 그림 13-33은 펌프 커플링에서 5× 응답을 나타내고 있다. 로터 공진이 어떤 주파수에서 관찰되는지 2×, 5× 성분의 공진 응답이 51 μm p-p을 초과하고 어떤 경우에는 102 μm 을 초과할 때 공진 응답은 모두 중요하다.

#B 펌프의 기동 데이터는 현저한 2×, 5× 성분의 공진 상태를 나타낸다. #B 펌프의 과도 운전상태의 2×, 5× 성분은 5월 1일 기동시 균열로 인한 축 강성 감소가 직접적인 결과이다.

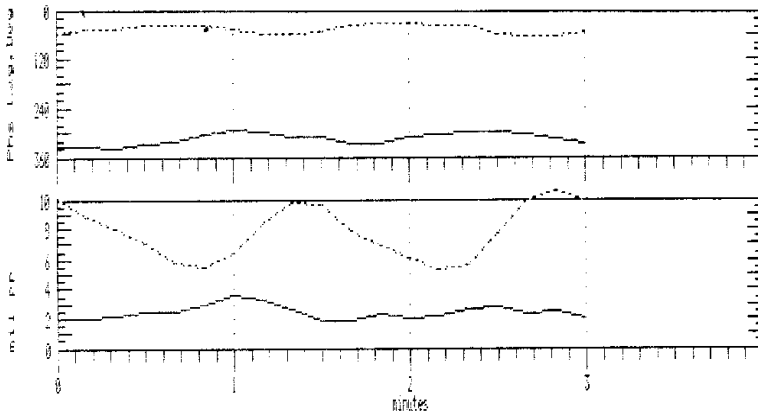
그림 13-35 APHT Plot [Ch. 1(X, 실선) 및 2(Y, 점선)]

WH기술자는 108 DAIU를 사용하여 전부하에서의 정상상태 자료를 수집하고, Bode', 축 중심선 및 Spectrum Plot들은 ADRE 3 소프트웨어를 이용하여 그렸다. 변위 센서에서 취한 데이터로부터 APHT Plot를 보면 진동은 등락을 반복하고 있으며 이에 비해 위상의 변화는 상대적으로 미소하게 나타났다 (그림 13-35). 스펙트럼 Plot (그림 13-39)을 보아도 진동은 등락을 거듭하고 있음을 보이고 있고, 또한 차동기 성분 및 조화 주파수들도 보이지만 진동이 등락하는 사이의 어느 특정 시간에서만 보이고 있다.

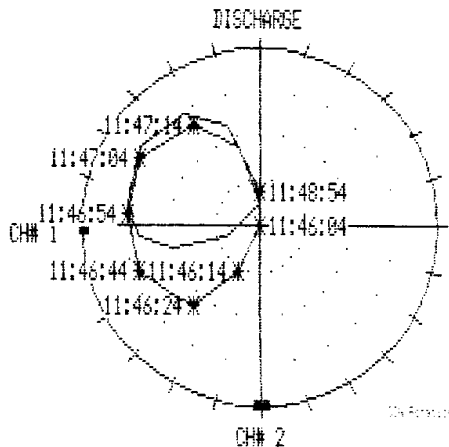
그림 13-40 축 중심선도(Ch. 1 및 2)

다른 그림들에서도 많은 사실을 알 수 있는데 정상 상태에서 축이 베어링 간극 내에서 반경 방향으로 움직이고 있음을 축 중심선 Plot(그림 13-40)에서 알 수 있다. 보다 중요한 사실은 축의 거동이 축의 회전 방향과는 반대인 시계방향 세차운동을 일으키고 있었다는 것이다. Motor Frame에 설치된 속도센서로부터는 문제 해결에 필요한 정보를 거의 얻을 수가 없었다.

축 중심선이 역방향 세차운동을 하는 것으로 보아 Rub 상태가 아닌가 의심되었다. 비정상적인 형태의 차동기 성분들이 그런 가능성을 암시하고 있었다. 그러나 Keyphasor의 신호가 그리 불안하지 않고 진동값이 천천히 변하는 등의 모습은 Rub에서 보이는 일반적인 형태는 아니었다. 그렇다고 Rub가 없다고 하는 것은 아니다. WH기술자는 이러한 형태의 거동을 “Lubricated Dry Rub”로 비유하였다. 완전한 Dry Rub 상태라면 아주 높은 속도에서 역방향 세차운동을 하며 통상 급히 기계를 파손시킨다. 이러한 거동은 주로 축이 정방향 회전을 하며 축을 서서히 역방향 세차운동을 하게 하는 Rub에 의한 작은 비틀림 저항을 가진다.

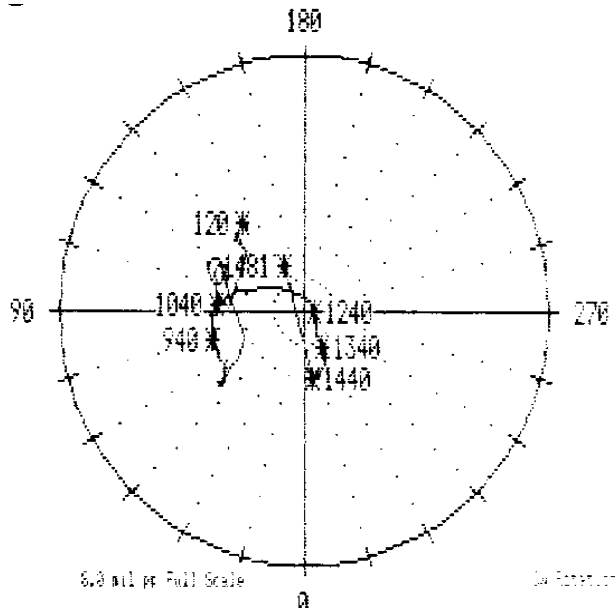
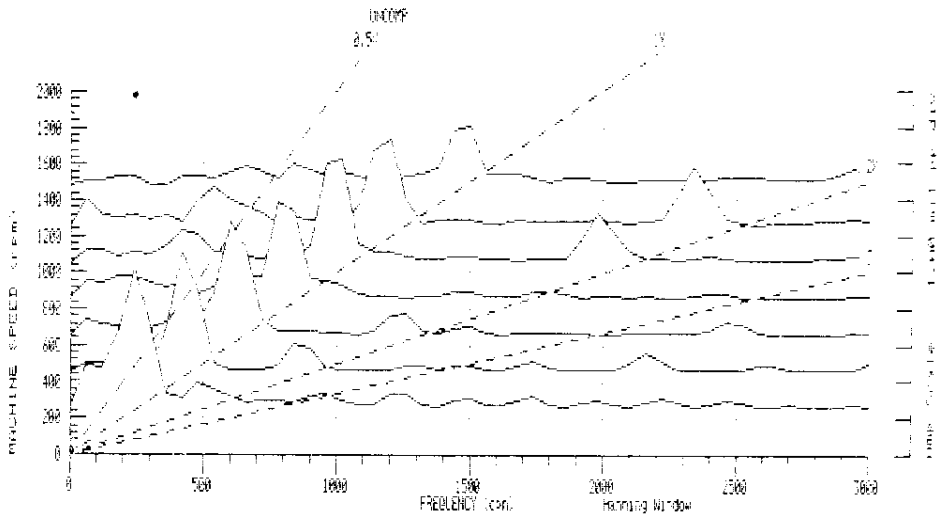
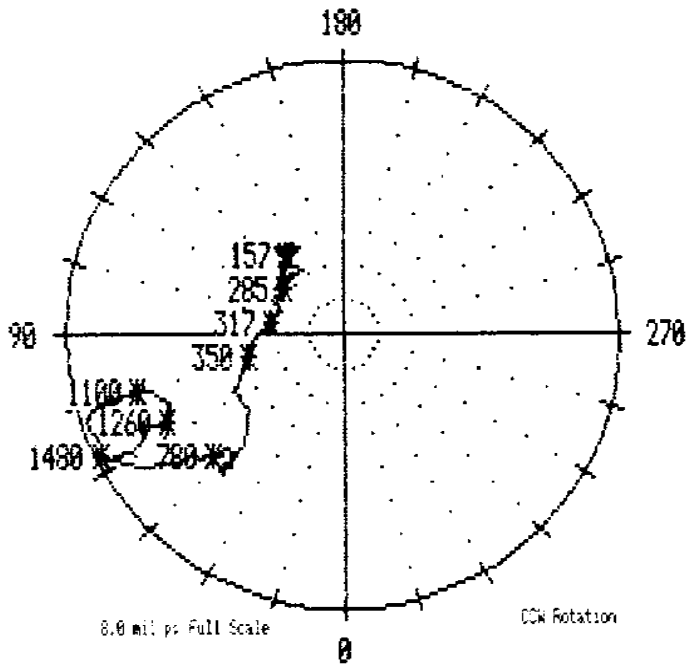
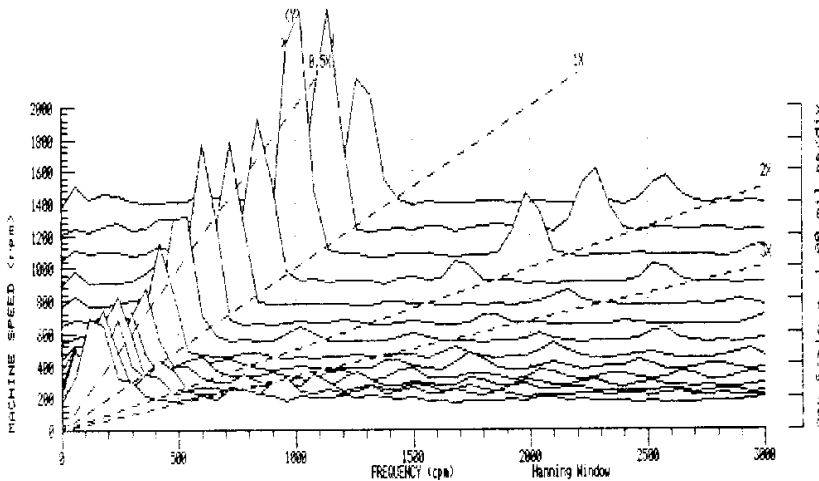
새로 수집한 정보로써 Rub라는 가설을 단언하게 되었고 Seal 유량의 맥동 및 진동 등락 현상과 축 중심선의 위치가 관계 있다는 설명을 확증하게 되었다. 그림 13-42, 13-43, 13-44, 13-45는 ADRE 3로 2회의 정지시 데이터를 취한 것인데 마치 서로 다른 2대의 기계에서 수집한 것처럼 보인다. 이들 그림과 축 중심선들과의 상호관계를 보면 2회의 Coastdown은 축 중심선의 위치가 최대로 떨어진 지점에서 시작되었음을 알 수 있고 이때의 진동진폭은 거의 최대치에 있었다. 이러한 데이터로 보아 Dynamic

Bearing의 상수들의 변화가 진동 진폭의 등락을 초래하였다는 것이 더욱 분명하였다.

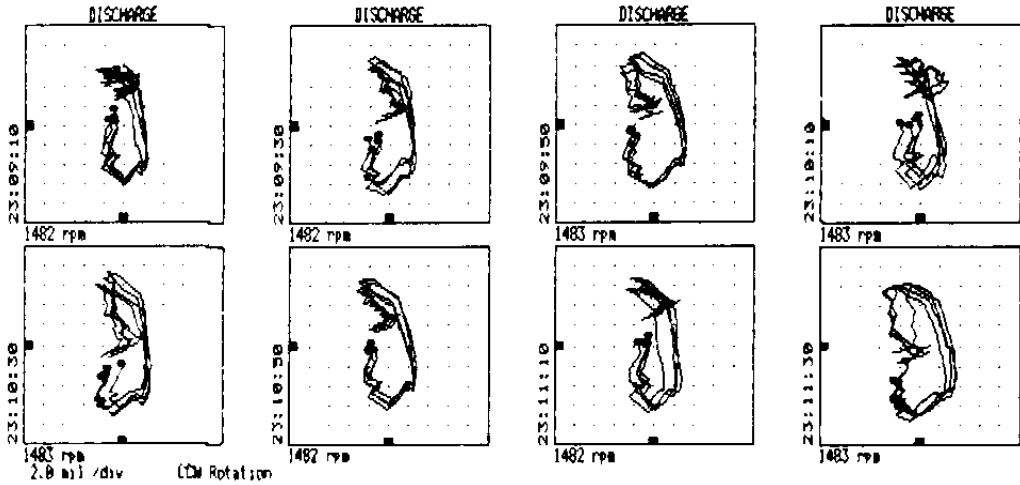
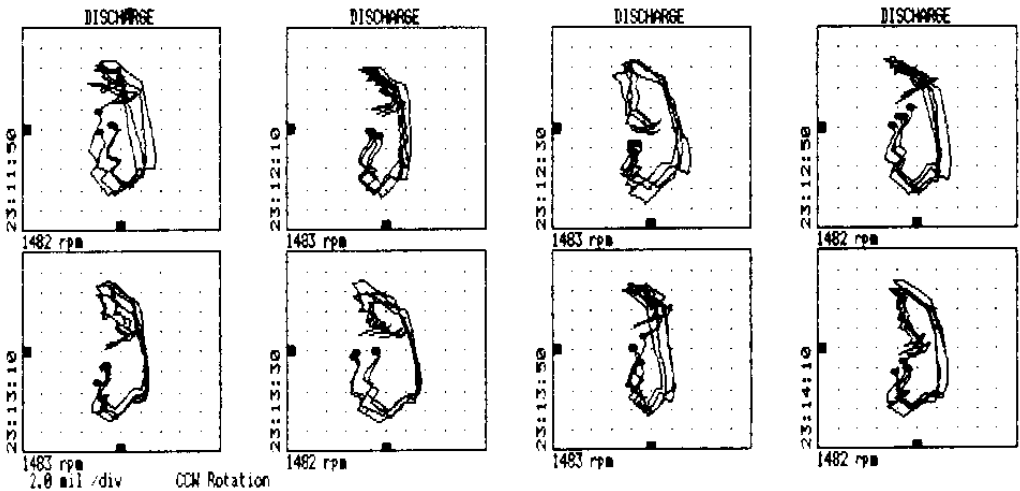
진동 진폭은 지난번 보다 조금 더 큰 범위로 등락하고 있었다. 축 중심선의 역방향 세차 주기는 조금 줄었다. 차동기 주파수들(및 조화주파수)도 선형 주파수 및 Waterfall Plot상에서 거의 보이지 않게 되었다. Unfiltered Shaft Orbit을 보면 진동 진폭의 증가와 함께 보다 전형적인 Impact-Rebound형의 Orbit(그림 13-46 및 13-47)으로 진전되었다. 또한 Filtered Orbit을 보면 전에도 그랬듯이 심한 타원형(그림 13-48 및 13-49)인데 이는 어느 한쪽 방향으로의 움직임이 제한 받고 있음을 나타내는 것이다. 한 Waterfall Plot(그림 13-50)을 보면 1× 성분과 그 크기의 변화를 같이 하고 있는 2× 성분이 있음을 알 수 있다. 최근 다른 발전소의 RCP의 축 균열 사례가 있어서 염려가 되었는데 여기의 2× 성분은 안정적이며 지난번 검사시보다 아주 조금 커졌을 뿐이어서 축균열 가능성에 대한 검토를 할 필요는 없었다.
