# 第 14 章 垂直 펌프 및 其他 問題 (Vertical Pump Problems and Others)

## 1. 海水 循環水 펌프계의 振動 解析

## 2. 復水 펌프의 共振에 의한 高振動 檢出 (Detection of High Vibration due to Resonance on Condensate Extraction Pump)

### 3. 原子力 一次系統 熱移送 펌프의 高振動 (High Vibration on the Primary Heat Transfer Pump of Nuclear Power Plant)

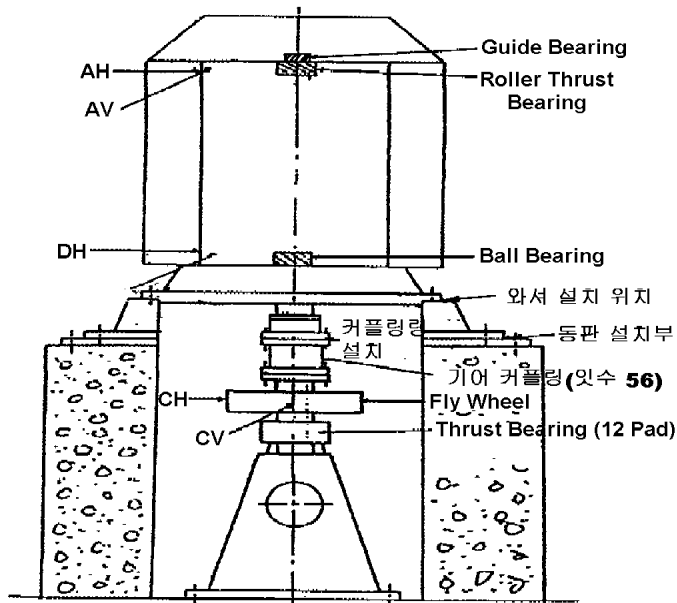
그림 14-3 CWP 구조도

울진 원자력 1, 2호기 복수펌프는 시운전 당시('87. 6) 고진동 발생 (100 μm 정도)

- ① 점검결과 : 공진의 영향으로 판명 (전동기 Reed Frequency가 20 Hz에 근접)
- ② 조치사항 : 전동기 스탠드 하부에 동판(2 mm) 설치 (그림 14-3 참조). 전동기 스탠드와 전동기 베이스 플랜지 사이에 와셔(0.7 mm)를 삽입

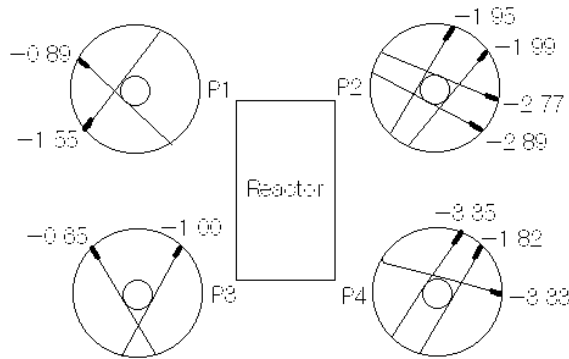
그림 14-5 펌프별 전동기 지지대 상부면 수평도 측정

Straight Edge(2m)를 사용하여 전동기 지지대 상부 기계가공면에서 수평상태를 측정한 결과 그림 14-5에서와 같이 #2, 4 펌프에서 각각 2.89 mm, 3.35 mm 기울어졌으며, 제작자의 설치기준치(1 mm/m)보다도 훨씬 초과되었다.

앞에서 1차 부하시험 결과를 검토한 결과, 펌프의 주진동 원인은 전동기 지지대 수평도 불량으로 판단되었으나, 전동기 지지대 수평도 수정은 펌프 구조상 전동기를 취외하고 펌프 흡입배관에 국부적인 열을 가하여 수행해야 하므로, 작업이 어렵고 소요기간이 길어 아래 조치사항에 따른 변화를 점검후, 그 결과에 따라 조치키로 하였다.

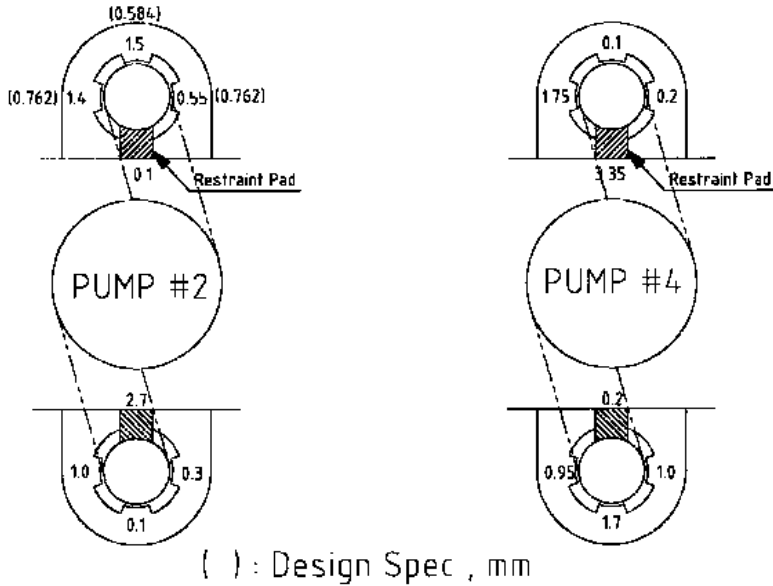
그림 14-6 #2, 4 펌프 출구측 배관과 Restraint 간극측정 자료

펌프 출구측 배관의 과도한 이동을 억제하는 Restraint의 간극(설계치 5.8 mm)을 측정한 결과, 그림 14-6에서와 같이 #2, 4 펌프에서 간극이 각각 1.5/0.1, 0.1/1.7 mm로서 설계치보다 훨씬 작았다. 이 값은 온도상승시 열팽창을 수용하기 어려운 상태이나 당시 온도(40℃)가 완전 냉각상태가 아니므로 냉각 후 재측정하여 그 결과에 따라 추후 조정기로 하였다.

그림 14-6에서 온도가 40°C 일 때 #4 펌프의 Restraint Gap은 큰 쪽이 1.5 mm이며, 작은 쪽은 0.1 mm이었다. Gap이 큰 쪽과 작은 쪽이 열팽창으로 접촉하는 펌프 내부의 온도는 각각  $1.5/4.6 \times (265-15)^\circ\text{C} + 40^\circ\text{C} = 121.5^\circ\text{C}$ ,  $0.1/4.6 \times (265-15)^\circ\text{C} + 40^\circ\text{C} = 45.4^\circ\text{C}$ 이며 양쪽 Gap이 Zero가 되는 온도는  $(1.5+0.1)/9.21 \times (265-15)^\circ\text{C} + 40^\circ\text{C} = 83.4^\circ\text{C}$  이다.

이 계산결과에서 큰 쪽 간극만을 고려하면 120°C 부근에서 배관과 Restraint가 접촉하는 것으로 나타났으나, 실제로는 온도의 증가에 따라 양쪽으로 팽창하여 한쪽이 먼저 접촉할 경우 다시 반대방향으로 팽창하므로 83°C 부근에서 접촉되므로, 123°C ~ 130°C 부근에서 진동이 급변한 것은 간극부족에 의한 열팽창 구속이 주원인이 아닌 것으로 판단되었다.

설계치보다 적은 출구배관 Restraint 간극은 이상 진동 상승현상의 주원인은 아닐 것으로 판단되었지만, 설계치보다 훨씬 적게 되어 있어 배관 및 Restraint에 과도한 응력이 걸리지 않도록 하기 위해 설계치인 0.23"(5.8 mm)로 조정함.

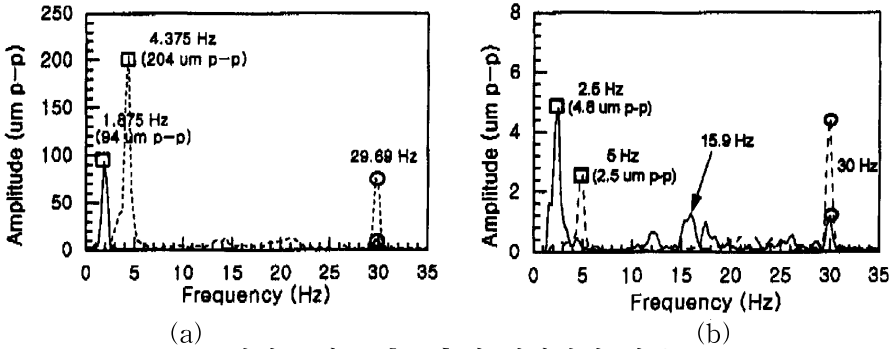
그림 14-9 #4 펌프 전동기 상부 진동특성(a : 기동후 4시간 경과, b : 39시간 경과)

- ⑤ 그림 14-9a에서와 같이 #4 펌프 기동후 4시간 경과시 전동기 상부의 진동주파수 분석결과, 전체 진동은  $300 \mu\text{m}$  정도이며, 이중 수직방향의  $4.375\text{Hz}$  성분이  $204 \mu\text{m}$  정도로 크게 나타났으나, 그림 14-9b에서와 같이 기동후 39시간 경과한 고온상태에서는 저주파수 진동들이 거의 사라졌다.

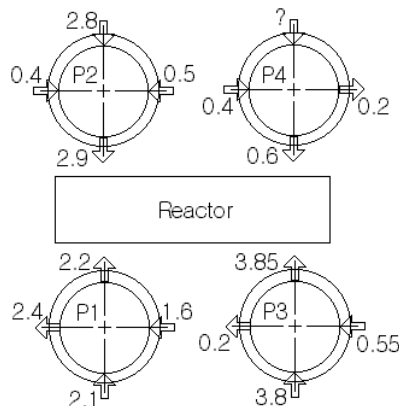
그림 14-10 냉간상태로부터 정상운전 온도까지의 펌프 Bowl 이동량 측정

- ⑥ 계통온도가 완전히 상승한후 #2, 4 펌프 출구측 배관과 Restraint 사이의 간극측정 결과, 3.3.1 ②에서 측정한 간극이 이미 배관의 열팽창 이동으로 완전 접촉되어 있었다.
- ⑦ 그림 14-10에서와 같이 온도증가에 따라 모든 펌프가 펌프 흡입배관 반대방향(Reactor쪽)으로 이동하였는데 #3 펌프는 최고  $3.85 \text{ mm}$  이동하였으나, #4 펌프는 다른 펌프들의 이동량에 비해 훨씬 적게  $0.8 \text{ mm}$  이동되었다.

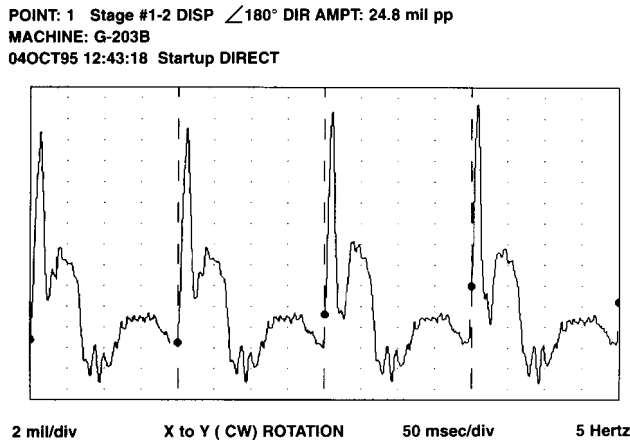
그림 14-14 10월 4일 Rod Drop 비접촉식 Probe에서 수집한 Unfiltered Waveform. Waveform에 Spike 현상이 크게 나타남.

10월 초순에 Unit G203B의 1단 2번 실린더의 진동 Trend에 불규칙적인 현상이 발생하였다. 8월 31일(그림 14-13)과 10월 4일(그림 14-14)의 Unfiltered Waveform 그림을 비교하면 진동 진폭과 파형의 형상이 크게 변화되었다는 것을 알 수 있다. 8월 31일에는 진동 진폭이 229  $\mu\text{m}$  p-p이었으나 10월 4일에는 630  $\mu\text{m}$  p-p까지 증가되었으며, 파형에 날카로운 Spike 형상이 나타났다.

Proximity Probe가 느슨해졌을지도 모른다는 생각이 들어 Distance Piece의 Access Cover를 열어 Bracket 상태를 점검하였다. Probe 설치 상태는 양호하였으나 Piston Rod가 과도하게 움직이는 것을 발견했다.

피스톤 운동과 압력·체적(PV) 곡선과 비교하여 Waveform Data를 분석하였다. Rod의 하중(그림 14-16)을 계산하기 위해 PV 선도를 이용하였고, 파형에서의 Spike 현상은 Rod가 최대 압축 하중을 받을 때 발생한다는 사실을 알게 되었다. 이러한 현상은 Rod에 균열이 생겨 Rod가 압축 하중을 받을 때 과도하게 변형되는 경우에 발생할 수 있다. Piston Rod의 진동이 증가했다는 사실은 기계를 정지시켜 검사를 하여야 할 충분한 이유가 되었다. Rod의 진동이 높으면 과도한 패킹의 마모를 초래할 수 있기 때문이다.

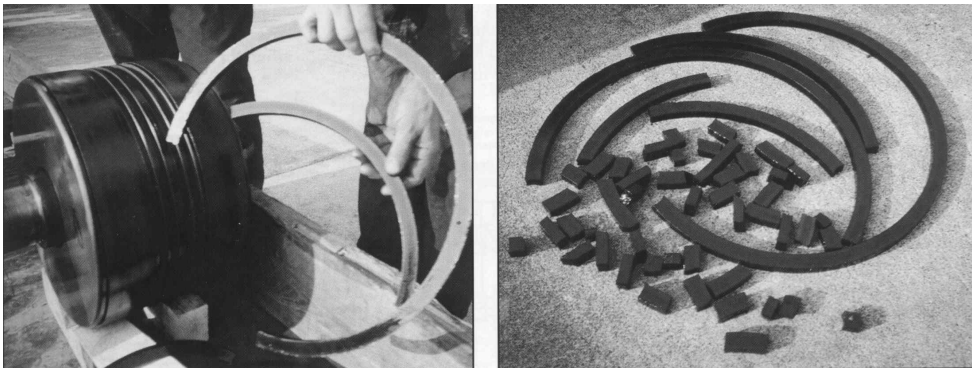
그림 14-17 G203B의 1단 #2 실린더에서 분해한 파손된 Ring

기록된 주요 문제점은 4개의 Piston Ring 모두가 수많은 조각으로 부서졌다는 것이다 (그림 14-17). 또한, Rod가 부분적으로 63.5  $\mu\text{m}$ 가 휘어져 Piston Rod Runout이 152  $\mu\text{m}$ 나 되었다. Wrist Pin Bushing 간극은 241~254  $\mu\text{m}$ 이었으며, 이것은 최대 허용 간극 230  $\mu\text{m}$ 를 약간 벗어나는 수치였다. 마지막으로, 크랭크축의 Balance Weight가 크랭크 축 상에 부적절하게 자리잡고 있었다. 이러한 항목들을 수정하고 Piston Ring을 신품으로 교체한후 Unit을 다시 운전하였다.

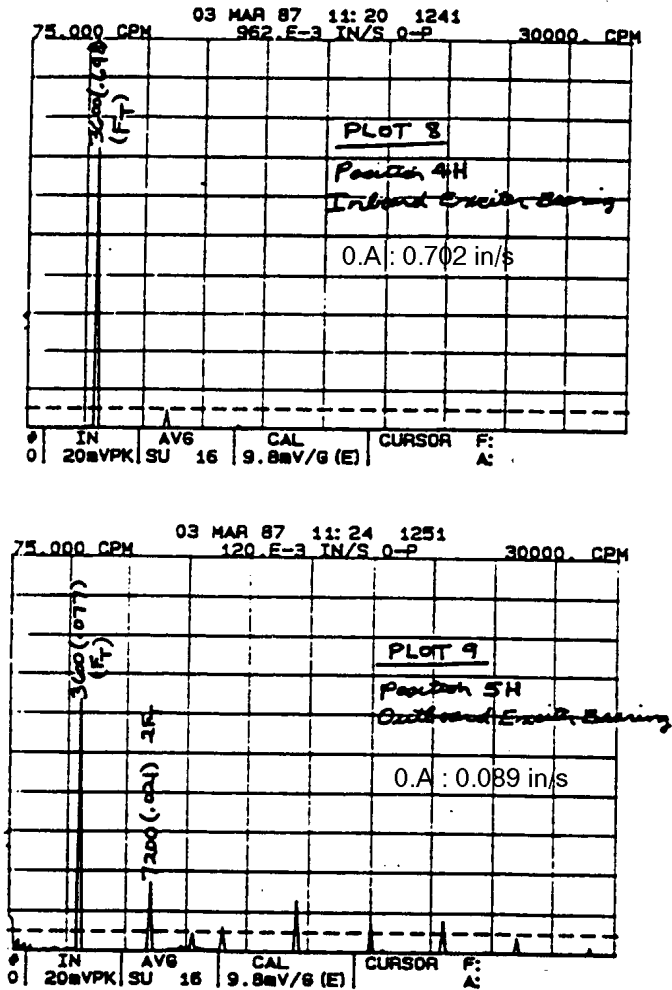
그림 14-19 내측 및 외측 베어링에서 수평방향의 진동 스펙트럼

그림 11-19(그림 14-18의 위치 4H 및 5H)와 같다. 이들 그림에서 내측 여자기 베어링에서는  $1 \times \text{RPM}$  진폭이 대단히 높으나 이의 조화주파수 성분은 없다. 그러나 외측 베어링에서의 진폭은 대단히 낮다(4H에서 진폭은  $0.698 \text{ in/sec}$ 이나 5H에서는 오직  $0.077 \text{ in/sec}$ 이고, 4V에서  $1 \times \text{RPM}$  진폭은 오직  $0.168 \text{ in/sec}$ 이다).

발전기 여자기 커플링에서 취한 축방향 진동상에 나타난 축의 Misalignment는 위상 값으로는 확인되지 않았으며, 내측 여자기 베어링에서 과도한 축의 움직임으로 인한 결과라고 보여졌다. 내측 여자기 베어링의 즉각적인 수리를 추천하였다. 결과적으로 전체 여자기는 Solid State 설계로 교체되어 터빈 발전기와 커플링으로 연결되지 않았다.
