第 15 章 振動 診斷 事例 練習問題

(Case History Exercises of Vibration Diagnosis)

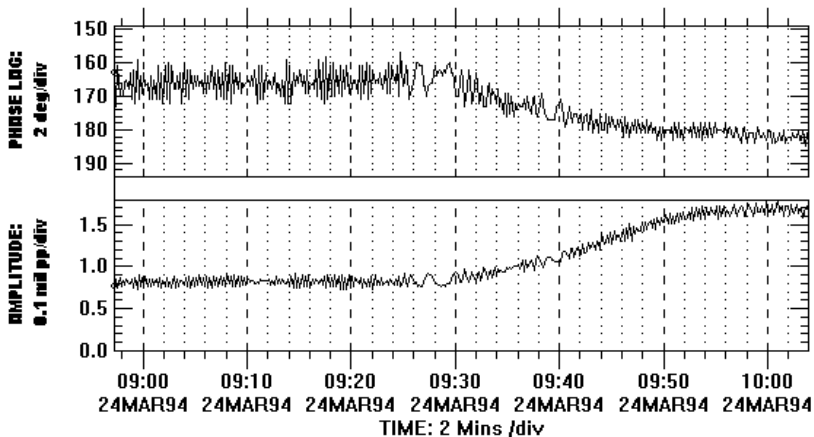
그림 15-2 부하변화동안 (60→93 MW, 09:26→09:32) #1 베어링은 1× 진동의 현저한 변화를 보여준다

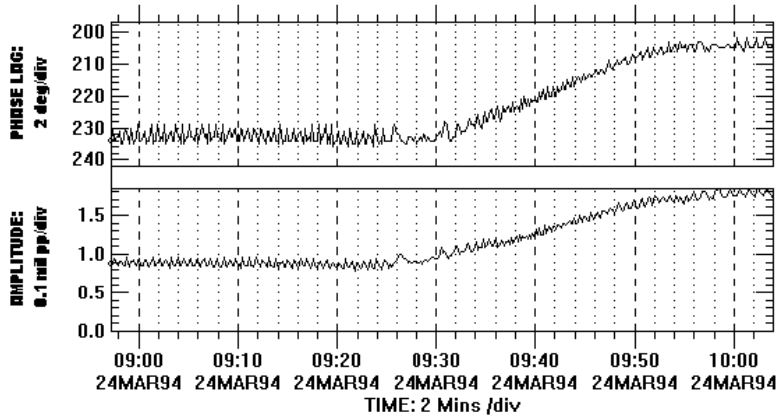
그림 15-3 부하변화동안 (60→93 MW, 09:26→09:32) #2 베어링은 2× 진동의 현저한 변화를 보여준다

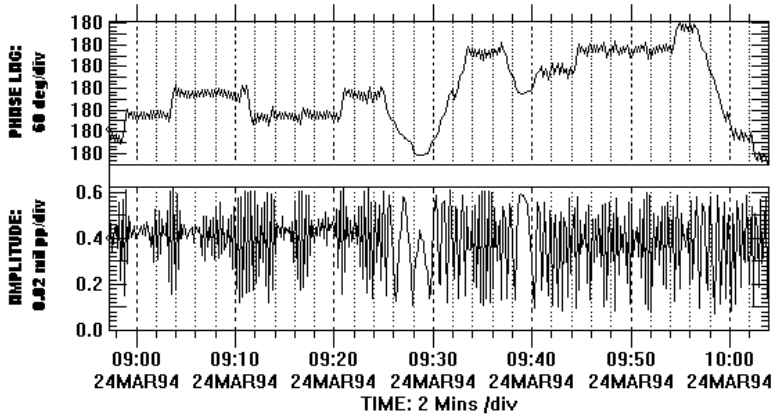
그림 15-4 부하 운전중 2× 진폭 및 위상이 넓게 변화하는 것을 보여준다

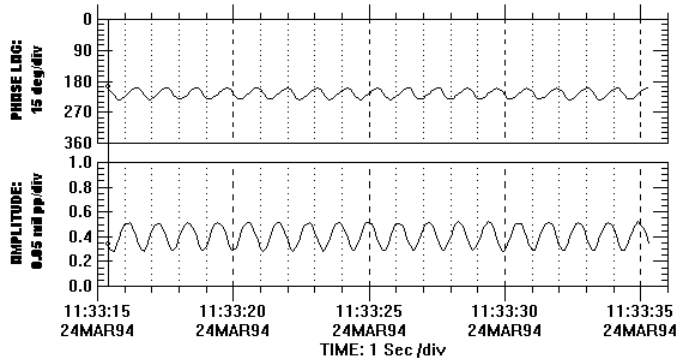
그림 15-6 부하운전중 줌 모드로 수집한 2YD APHT Plot. 2× 백터의 주기적인 진동을 보여주는데 이 진동주파수는 2배의 전동기 Slip 주파수이다.

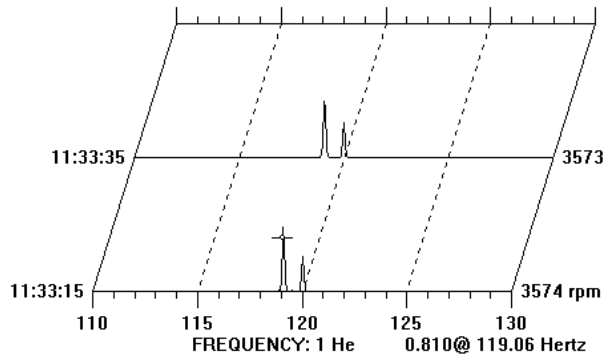
그림 15-7 2× 부근에 약 119Hz 성분과 2배의 계통주파수 120Hz 성분을 보여주는 Zoom Waterfall. 2배의 전력 계통주파수 성분의 존재는 맥놀이의 원인이 된다

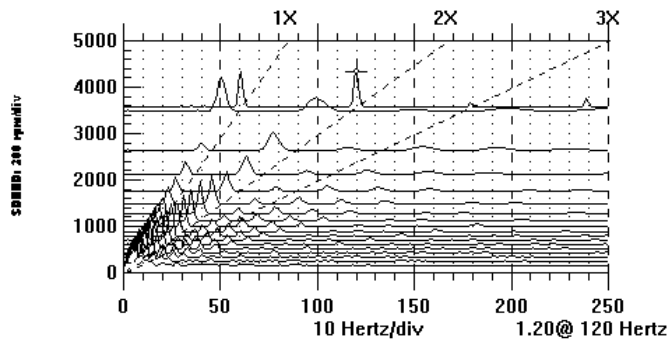
그림 15-8 전원차단에 의한 전동기 정지시 1XD의 Cascade Plot. 전원차단직후 2× 진동이 현저히 감소한 것을 보여준다

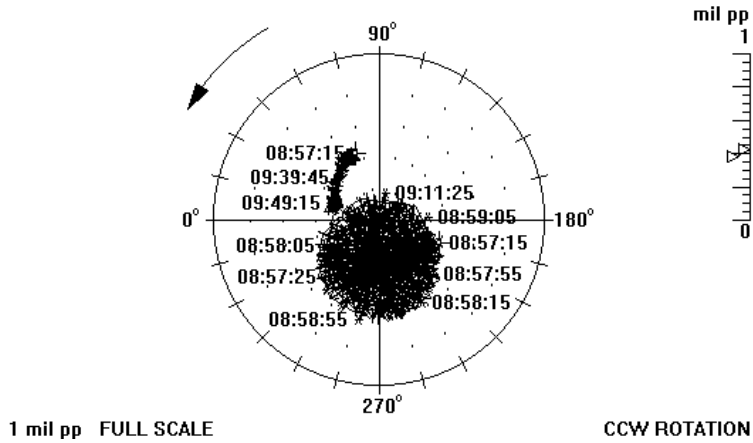
그림 15-9 부하 1× 진동은 바나나 모양으로 변화하고 2× 진동은 변화하는 동안 공모양으로 주기적인 변화를 보여준다

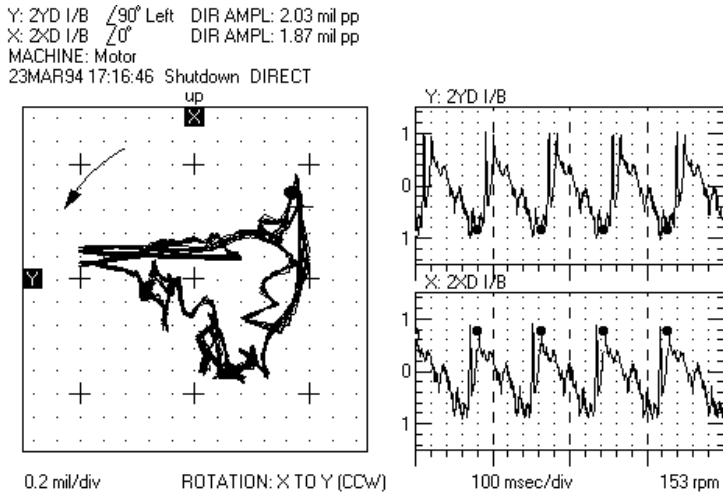
그림 15-10 Slow Roll 운전시 #1,2(YD) 베어링은 과도한 Runout/Glitch를 나타낸다

- 과도한 스크래치 및 잔류 자기는 #2 베어링 변환기 대향지역에 있다. 이것은 Polishing 및 소자에 의해 수정되어야 한다.
- 전동기는 단락의 증거를 보여준다. 이것은 손상된 적층철심이나 절단된 Bar

- 불균일한 공극을 제거하기 위한 전동기 베어링 측정렬을 시행한다.
- 단락되거나 절단된 회전자 Bar 및 손상된 적층 철심을 교체한다.
- 조사 동안 발견된 편심 철심을 교정한다.
- 변환기 대향지역의 Polishing과 소자를 실시한다.

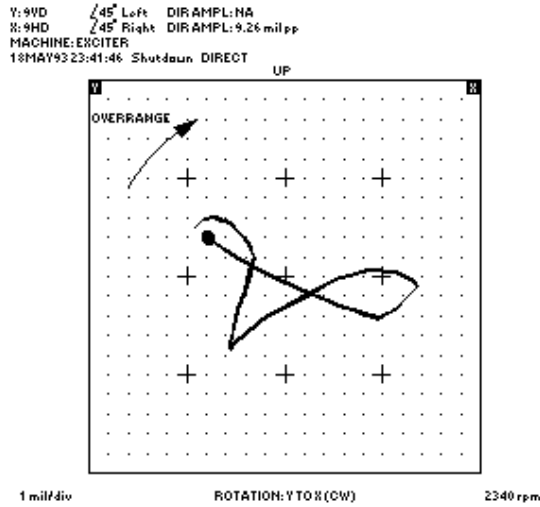
그림 15-12 Rubbing시 범위를 벗어나는 #9 베어링의 Orbit

- #9 베어링은 정지시 공진영역을 통과하면서 Rubbing이 일어났다.
- #3, 6, 7 베어링 변환기의 대향지역은 스크래치 등으로 인하여 상태가 불량하여 신호상으로 많은 양의 Glitch를 나타내고 있다.
- #1 베어링은 정지시 축중심선도 상에 이상한 거동을 보여준다. 이는 손상된 베어링이거나 부적절한 측정렬 또는 Oil Pump의 영향에 기인 할 수 있다.
- #9 베어링은 여자기 베어링으로 다른 슬리브 베어링에 비해 상당히 작다. 이것

- 여자기의 열간 및 냉간 측정렬 상태를 분석하여 측정렬을 수정한다.
- 여자기를 발란싱 한다.
- #3, 6, 7 베어링 진동 검출기 대향 축표면을 Burnishing한다.
- 손상 확인을 위해 #1 베어링을 점검한다. 비정상적 축 중심선도는 손상이 있을 것이라는 것을 암시한다.
- Rubbing손상되었는지 #9 베어링 및 오일 실을 점검한다.

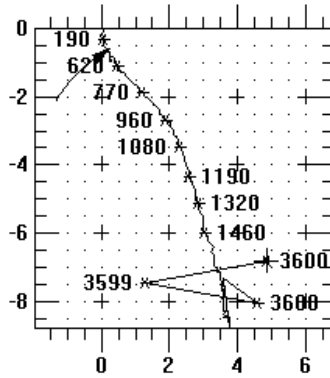
그림 15-14 정지시 비정상 이동을 보여주는 #1 Shaft Centerline

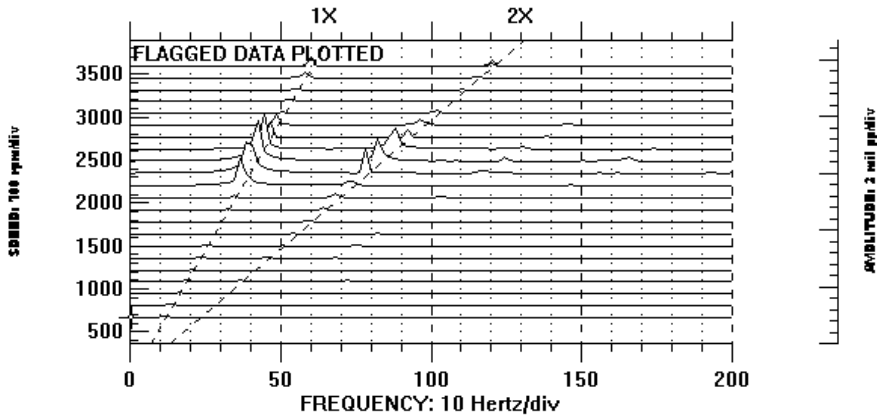
그림 15-15 높은 1× 및 2× 진동을 보여주는 #9 베어링의 수직 채널의 Cascade

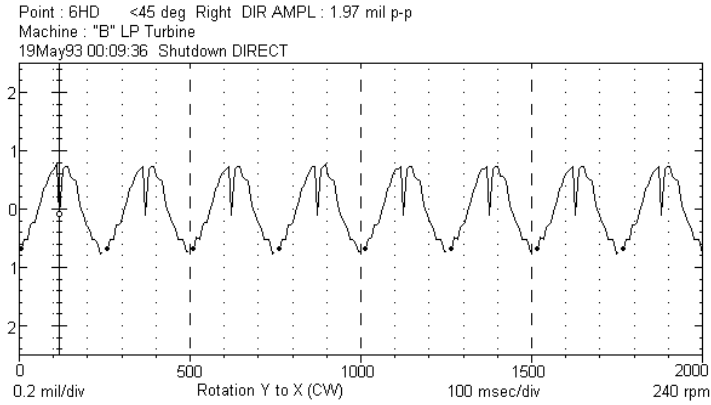
그림 15-16 스크래치로 인하여 큰 양의 Glitch를 보여주는 #6 베어링의 Timebase Plot

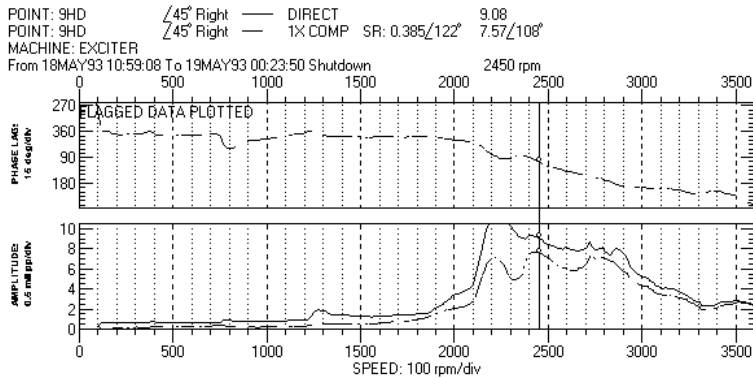
그림 15-17 [Rubbing의 결과로 강성이 증가하면서 공진영역이 넓어지는 것을 보여주는 #9 베어링 수평채널의 Bode Plot]

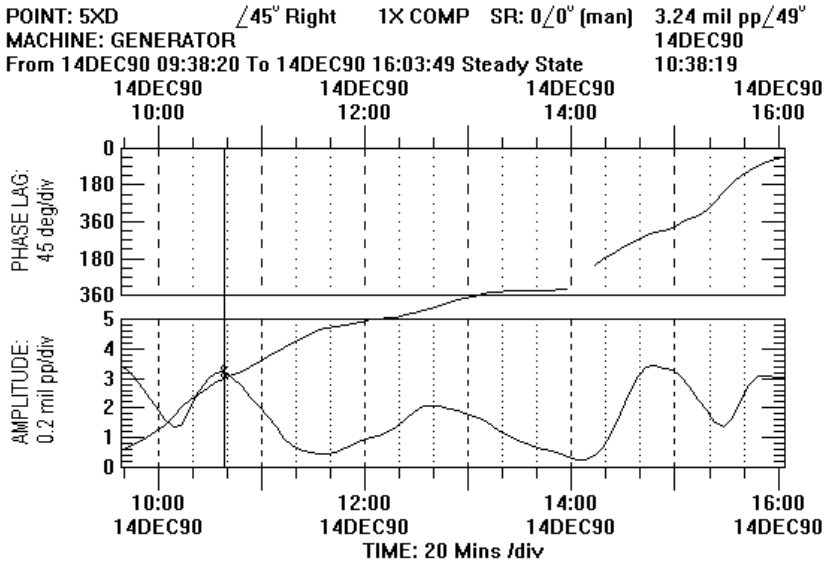
그림 15-32 발전기 #5 베어링의 1× 진동은 부하운전 중 진폭과 위상이 주기적으로 변화하는 것으로 나타났는데 이 오르내림의 주기는 12월 14일 아침 정상 상태 부하운전 상태에서 2시간의 주기를 보여준다

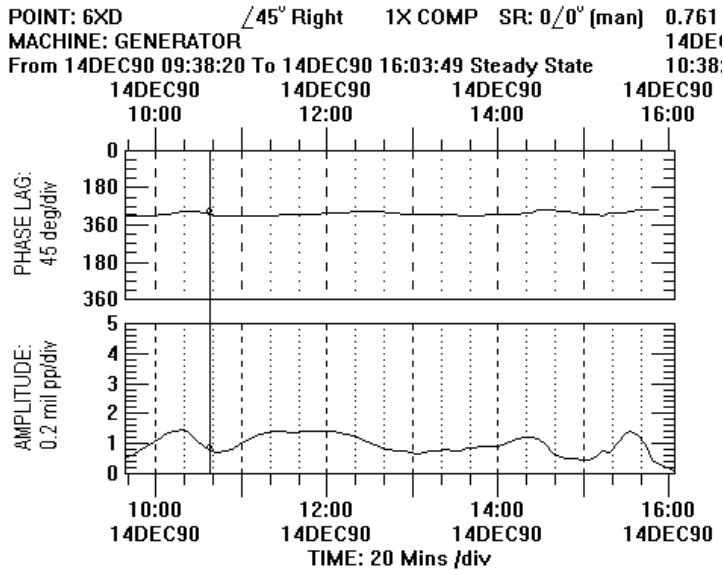
그림 15-33 발전기 #5 베어링의 1× 진동은 부하운전 중 진폭과 위상이 약 2시간 주기로 변화하는 영향으로 #6 베어링도 미미하게 변화함

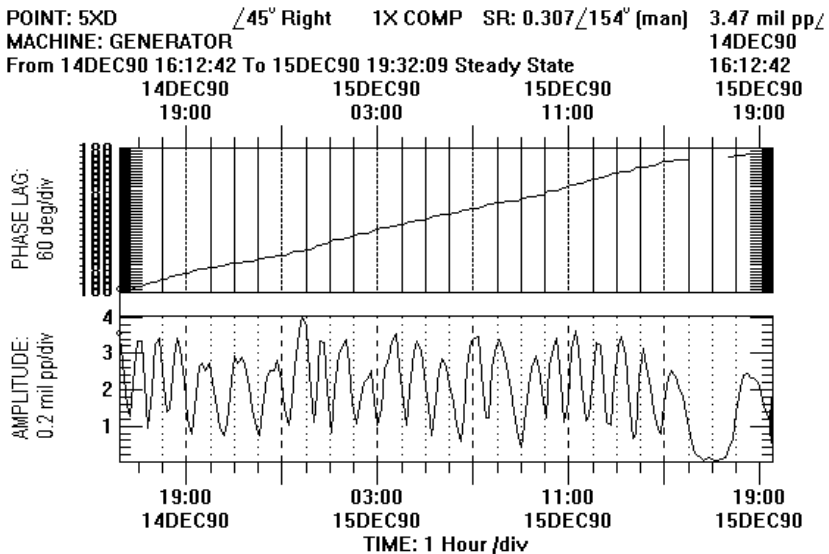
그림 15-34 발전기 #5 베어링의 1× 진동은 부하운전 중 진폭과 위상이 주기적으로 변화하는 것으로 나타났는데 이 오르내림의 주기는 12월 14일 오후 정지전에는 약 54분의 주기를 보여준다

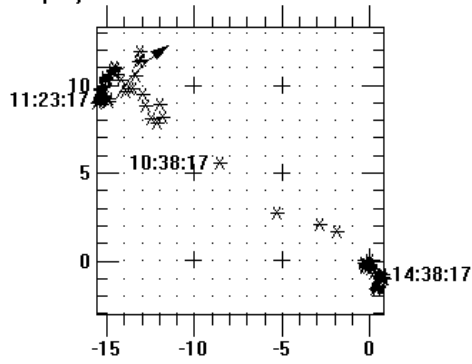
그림 15-35 정상 부하운전 중 #1 베어링의 축중심선은 크게 이동되었고, #2 베어링은 상대적으로 적게 움직였다

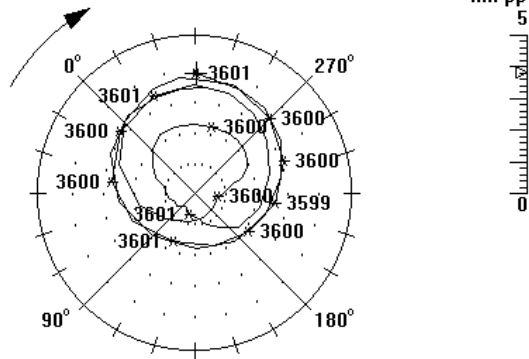
그림 15-37 발전기 #5 베어링의 1× 진동이 부하운전 중 진폭과 위상이 연속적으로 변화하는 것을 보여준다

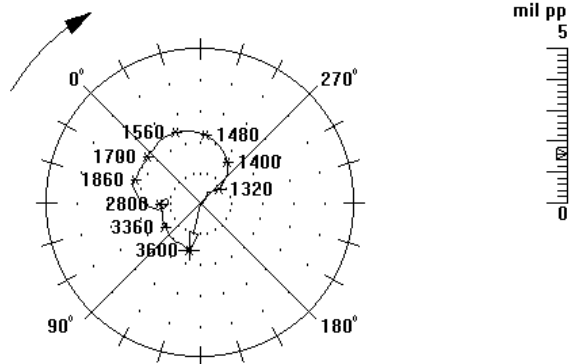
그림 15-38 Resonance 진폭크기가 방향에 따라 (수직 및 수평) 차이가 크다

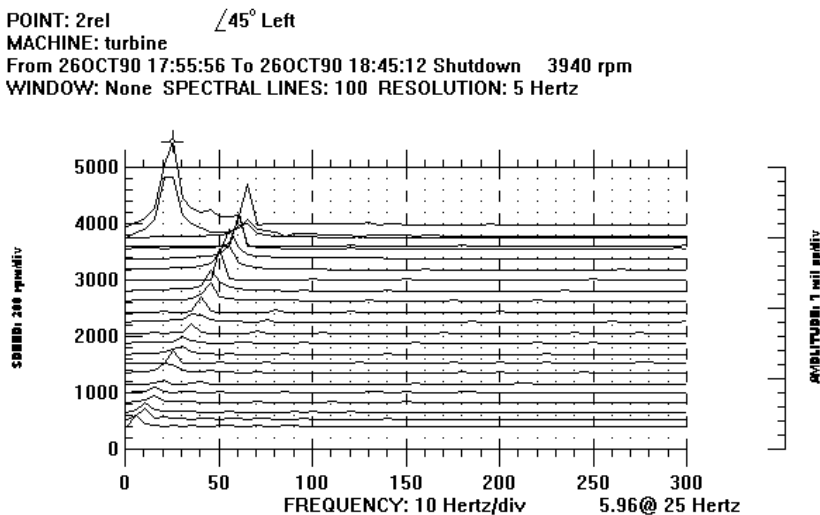
그림 15-41 과속도 시험을 위한 속도 상승중 유체 불안정 발생 시작점이 3600 rpm 위에 있는 것을 보여준다

- 각 베어링에서 적정 편심을 유지하도록 다시 축정렬을 한다.
- 임시조치로 윤활유 공급온도를 변화시키거나 #2 베어링의 편심을 증가시키도록 약간의 불평형을 만들어 안정성을 높인다.
- #1 베어링 진동 변환기의 대향 축표면을 깨끗이 Burnishing한다.

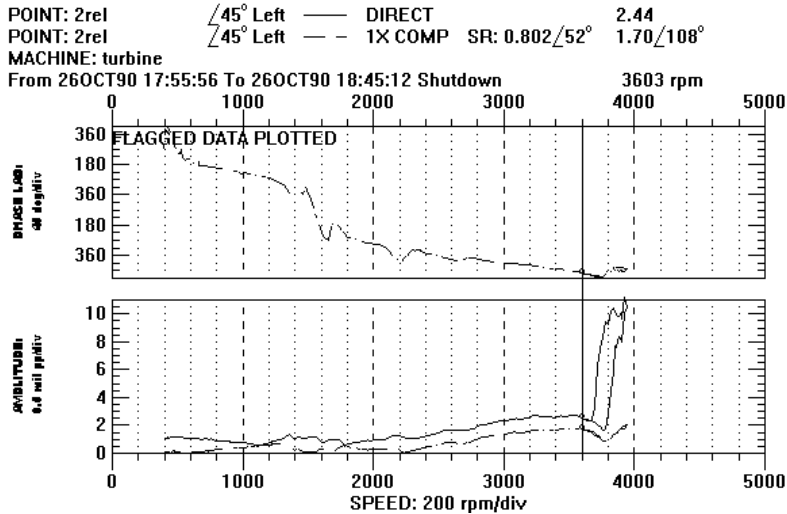
그림 15-42 3600 rpm 위에서 유체 불안정 진동이 시작될 때 1× 진동은 큰 변동이 없는데 비해 Direct 진동은 급격히 상승(발산)하는 것을 볼 수 있다

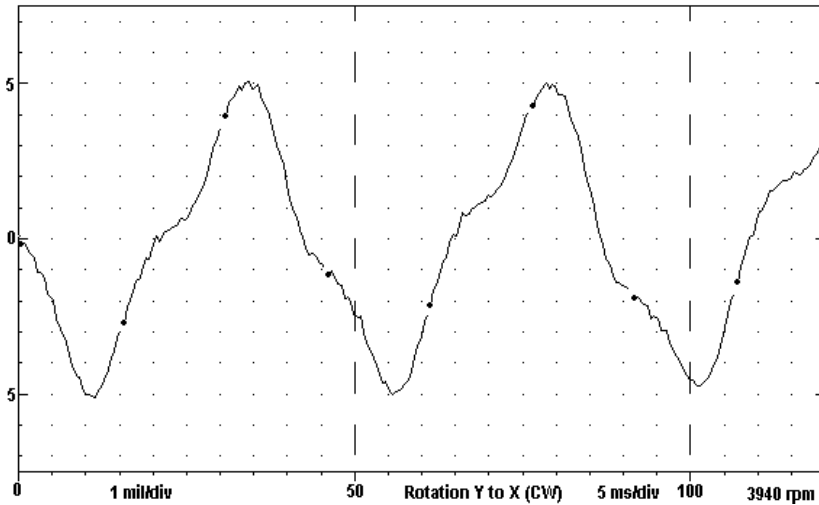
그림 15-44 #2 베어링 Timebase중 3940 rpm에서 불안정 진동 주파수는 1/3~1/2× 사이에 있음을 보여준다

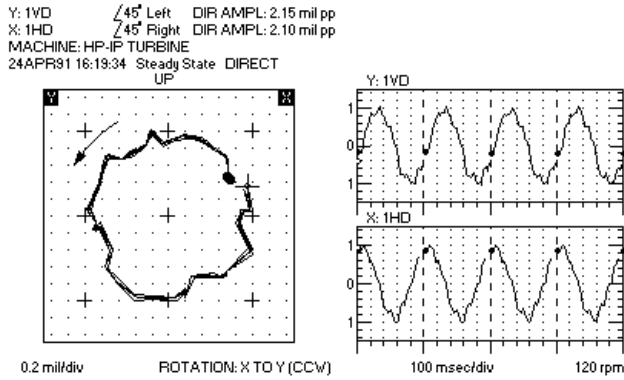
그림 15-49 Slow Roll 운전시 과도한 Runout 상태를 보여주는 #1 베어링의 Orbit/Timebase

- 발전기는 계자권선의 단락에 의한 열적인 굽힘이 있는 것으로 나타나므로 근본 원인을 규명하기 위해 제작사와 협의해야 한다.
- 고중압 터빈 로터는 영구 굽힘이 있는 것으로 판단되는데 이는 동기 Slow Roll Runout이 큰 것으로 보아 분명하다.
- #4, 5 베어링축 축 표면에 있는 과도한 Glitch는 Burnishing해야 한다.
- #4 베어링의 변위 변환기는 Taper진 축표면 근처를 벗어나도록 옮겨야 한다.

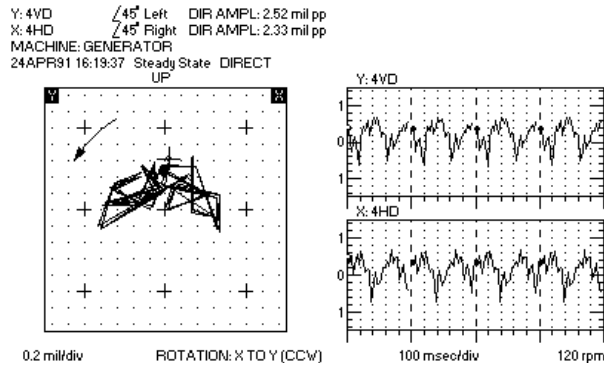
그림 15-50 Slow Roll 운전시 과도한 Runout 상태를 보여주는 #4 베어링의 Orbit/Timebase

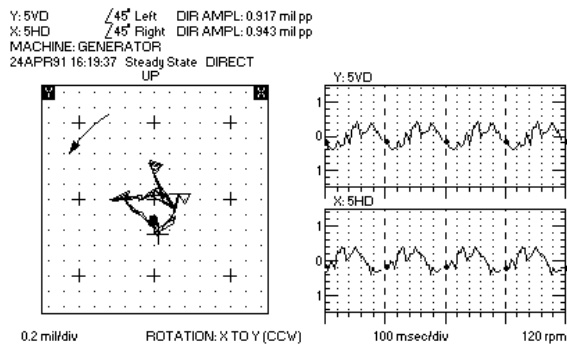
그림 15-51 Slow Roll 운전시 과도한 Runout 상태를 보여주는 #5 베어링의 Orbit/Timebase

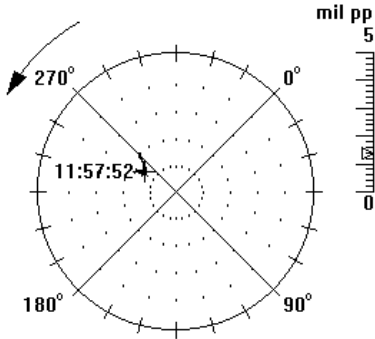
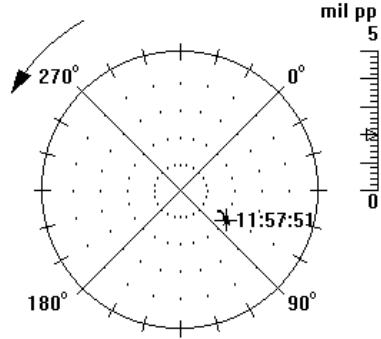
그림 15-54 0→68 MW 부하상승하는 동안 발전기 내외측 베어링의
 1× 진동이 많이 변화하지 않음을 보여주는 Polar Plot

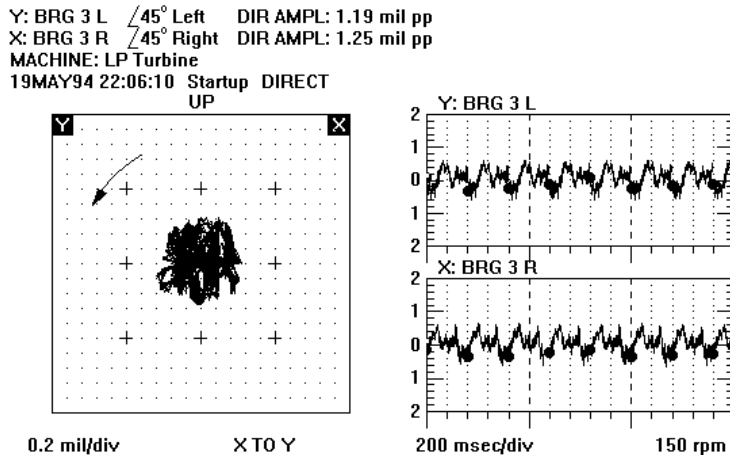
그림 15-56 저속에서 많은 양의 Runout을 나타내는 #3 베어링의 Orbit/Timebase

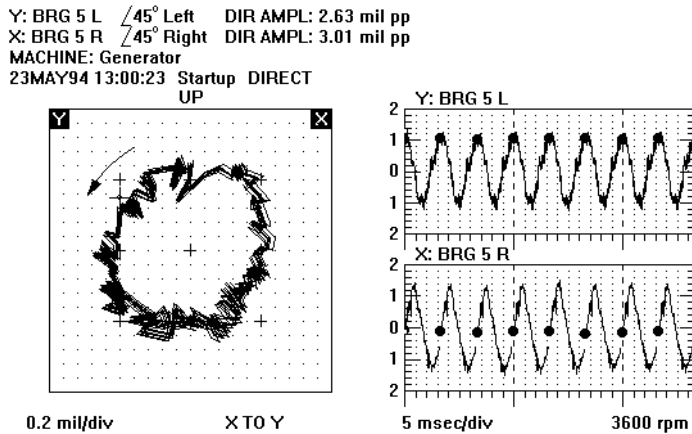
그림 15-57 역세차 운동을 보여주는 #5 베어링의 Orbit/Timebase

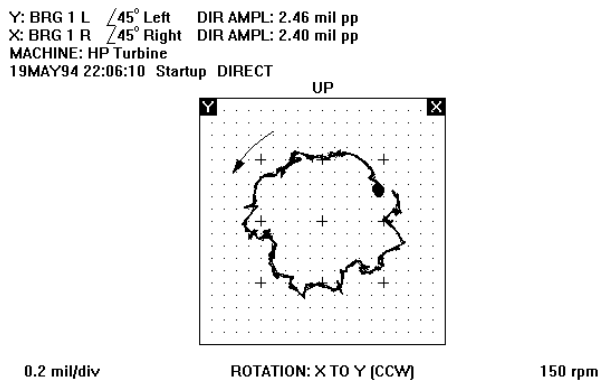
그림 15-58 저속에서 많은 양의 Runout을 나타내는 #1 베어링의 Orbit Plot

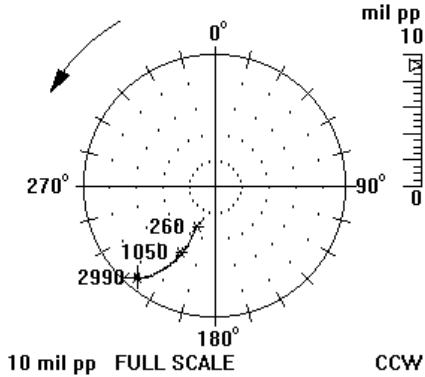
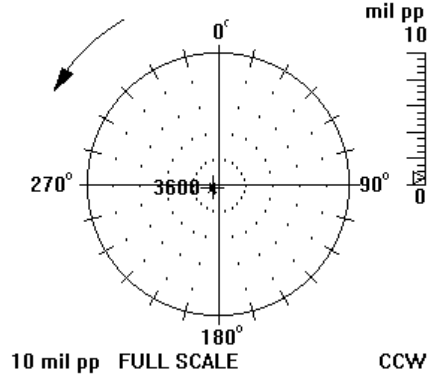
- 펌프 연결후 운전시와 전동기 단독운전후 정지시의 Slow Roll 진폭에 현저한 차이가 있다.
- 펌프 연결후 정상상태 운전시 전동기의 외측 베어링에서 아주 짧은 시간동안에 큰 1× 백터의 변화가 있다.
- 외측 베어링에서 1× 진동을 변화시키는 문제는 국부과열의 원인이 되는 단락이나 균열 Rotor Bar나 끊어진 Rotor Bar 적층인 것으로 판단된다. 이 국부과열은 로터를 휘게하고 1× 응답을 변화시킨다. 굽힘 양은 단락 부분과 나머지 철심 사이의 상대온도에 따른다. 이것이 냉간 기동때 문제를 악화시키는 원인이다. 백터는 합해져 더 작은 합력백터로 될 수 있으므로, 이 굽힘은 실제로는 1× 진폭을 감소시킬 수 있음에 유의해야 한다.

그림 15-60 좌측의 펌프 연결 운전 및 우측의 전동기 단독 부하운전 정지시의 Polar Plot으로 전동기의 부하운전의 결과로 나타난 Slow Roll Vector의 큰 변화를 설명해준다

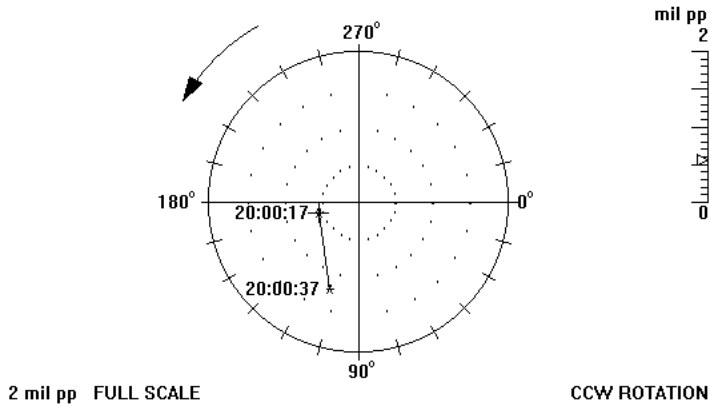
그림 15-61 정상 상태의 부하운전시 1× 벡터의 변화를 보여주는 Polar Plot

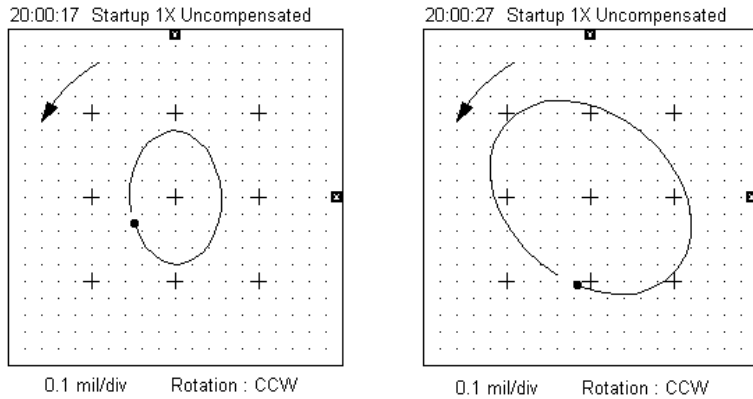
그림 15-62 짧은 시간 사이에 정상상태 부하운전시의 1× Orbit으로 국부과열에 따른 진폭과 위상각의 변화를 보여준다

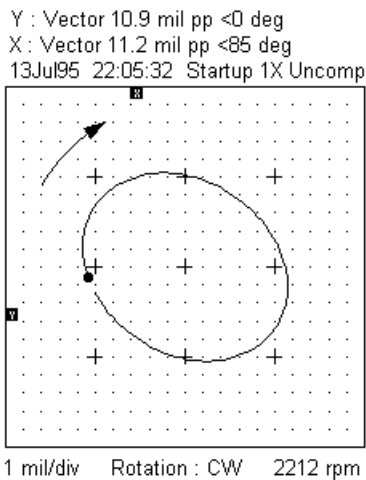
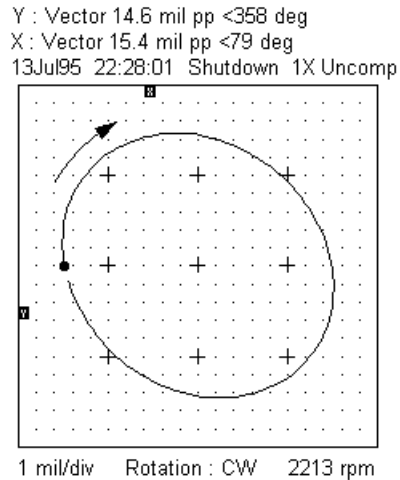
그림 15-64 첫번째 운전중 하부베어링의 1× 진동이 시간의 경과와 더불어 증가하는 것을 보여준다

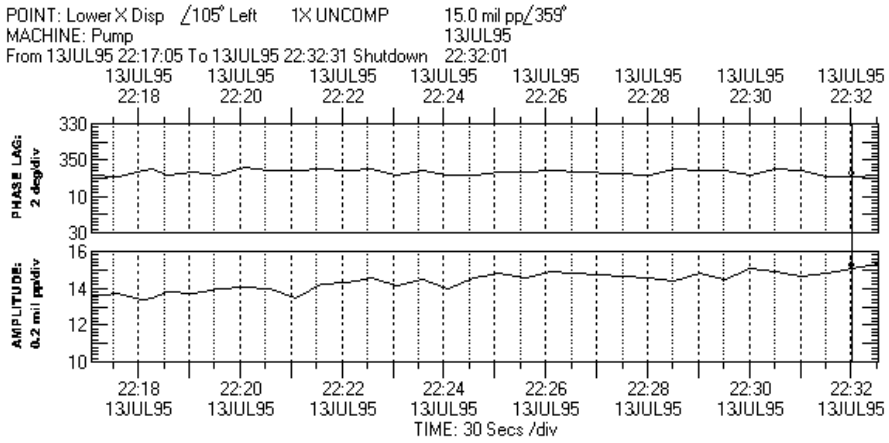
그림 15-65 하부베어링에서 1× 진동진폭이 증가하는 것을 보여주는 1× 진동 Trend

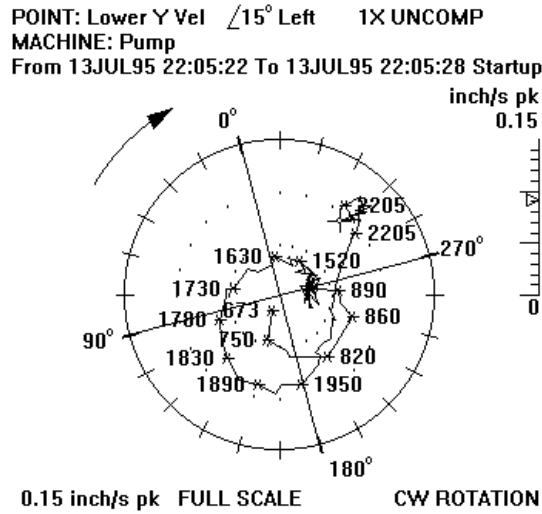
그림 15-67 820 cpm과 1860 cpm에서 공진의 가능성을 보여주는 첫 번째 운전중 하부하우징의 Polar Plot

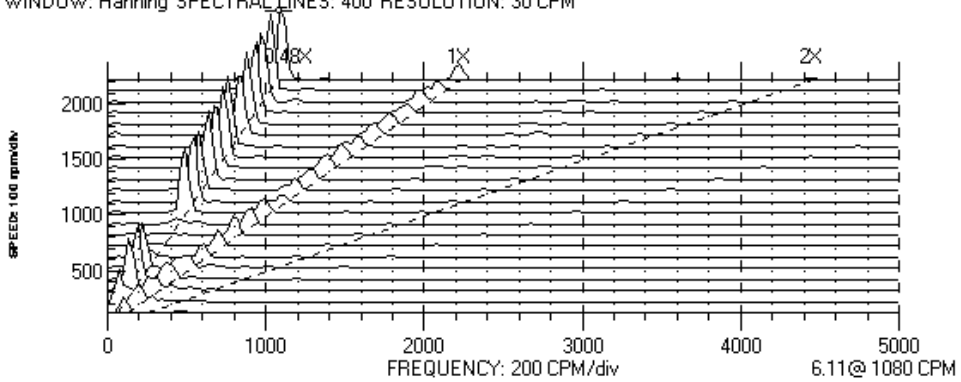
그림 15-68 윤활 부싱과 칼럼에서 유체 불안정 상태를 나타내는 배수 상태 두 번째 정지중 하부베어링의 Cascade Plot

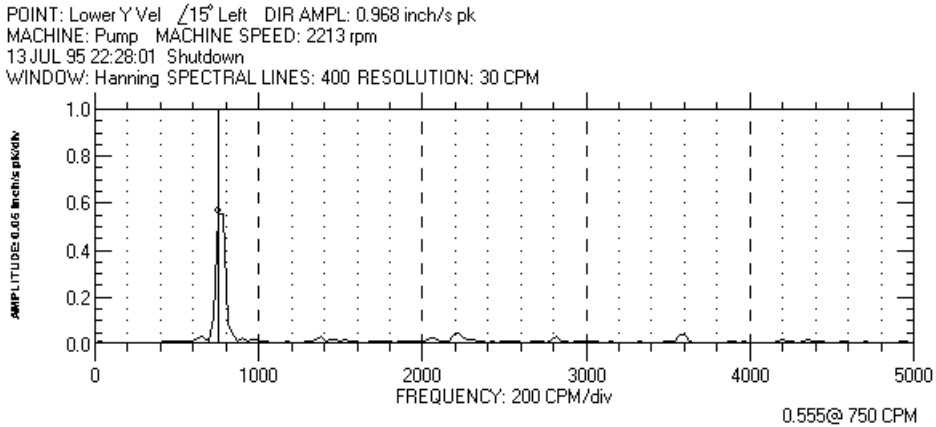
그림 15-69 공진가진에 기인하여 750 cpm에서 진동을 나타내는
 첫번째 운전중 하부 하우징의 속도 Spectrum Plot
