第 2 章 質量 不平衡 (Mass Unbalance)

1. 發電機 로터의 不平衡 分析

(Analysis of Generator Rotor Unbalance)

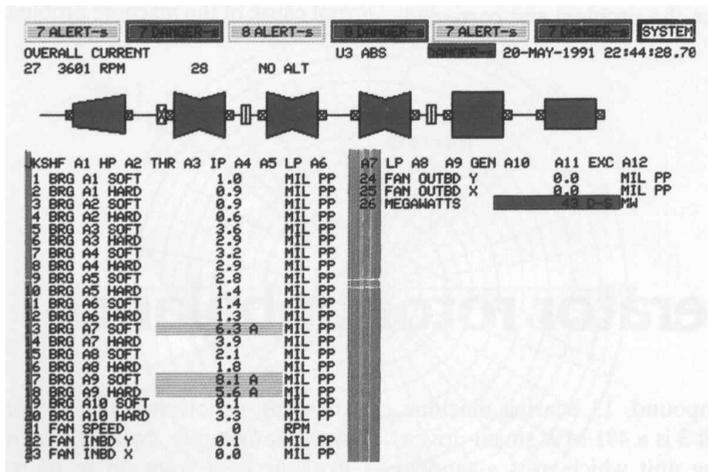
1991년 5월 20일 3호기가 재가동된후 곧 진동 감시기의 경보 상태는 위험수위가 되었다. 그림 2-2에서 전체 진동치를 볼 수 있으며 #9 베어링이 고진동을 나타내고 있었다.

그림 2-2 System 64로 검출한 #7 및 #9 베어링의 전체 진동

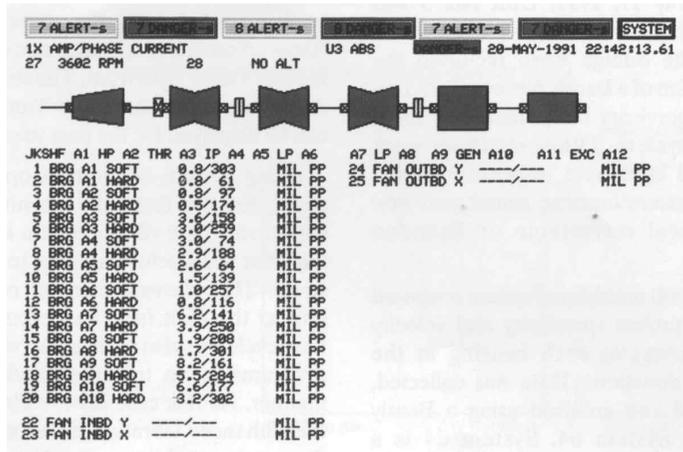
동기 즉 1× 주파수 성분(그림 2-3)을 운전원이 보았을 때 #9 베어링이 진동을 일으키는 주원인임을 알 수 있었다. 그들은 1× 진동을 낮출 의도로 불평형 교정 Weight (Balance Shot)를 발전기 로터에 설치하기로 결정하였다.

그림 2-3 System 64에 나타난 진폭대 위상 (1x 성분)

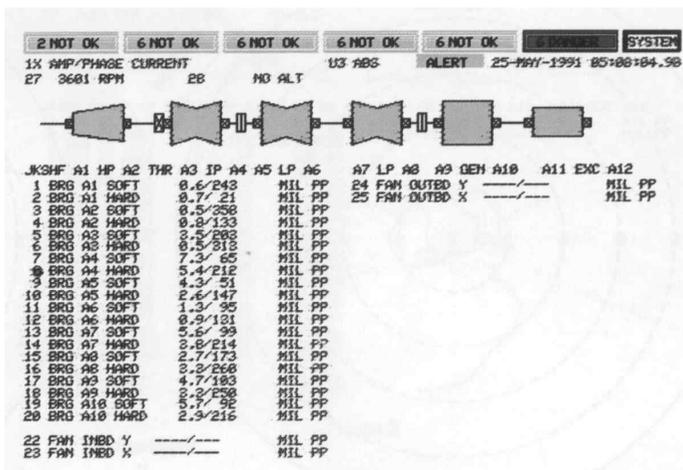
5월 23일 Balance Shot을 계산하여 교정 Weight를 발전기 로터내에 설치하였다. 그림 2-4에서 보여주듯이 발란싱 결과 #9 베어링의 1x 진동은 경보치 이하로 내려간 반면에 #10 베어링은 경보상태에 있게되었다. 진동을 허용치 이하로 낮추기 위해 5월 26일 또 다른 Balance Weight를 설치하였다. 이번 Balance Shot는 기대한 대로 이행되었으며 유니트의 전체 진동치가 유익한 효과를 얻게된 것으로 모든 사람들은 느꼈다.

그림 2-4 1차 발란싱후의 진폭대 위상

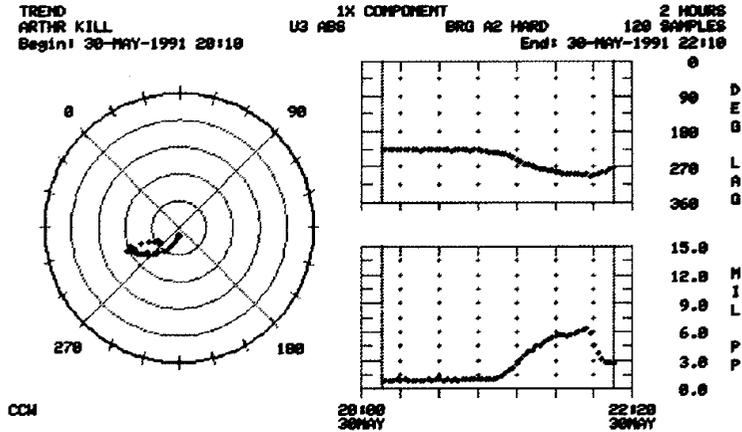
그림 2-5와 2-6은 터빈과 발전기의 1× 진폭 및 위상의 경향도 인데 이들 그림에서 발전기 베어링(#10)의 진동은 로터의 불평형 때문이 아니라 터빈 Steam Seal Rub(그림 2-5)에 의한 것으로 결론 지었다. 이들 그림은 1× Vector가 어떻게 반대방향으로 나갔다가 다시 원래의 위치로 돌아오게 되었는지를 보여준다. 이것은 어떻게 Steam Seal Rub이 시작되고 없어지는지를 보여주는 하나의 실례이다.

그림 2-5 터빈의 1× 진폭 및 위상 경향도

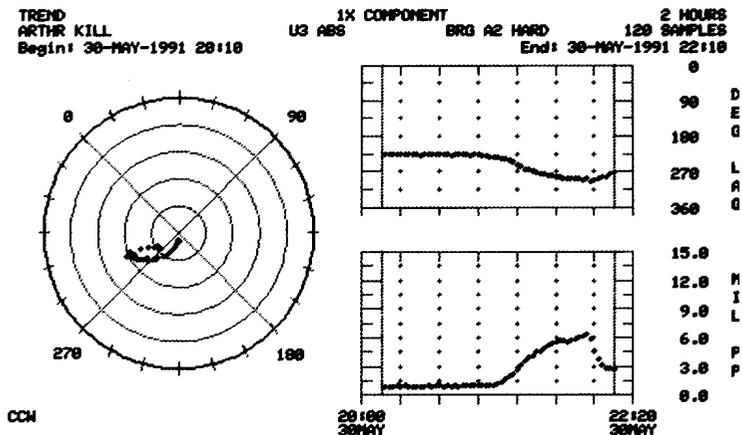
그림 2-6 발전기의 1× 진폭 및 위상 경향도

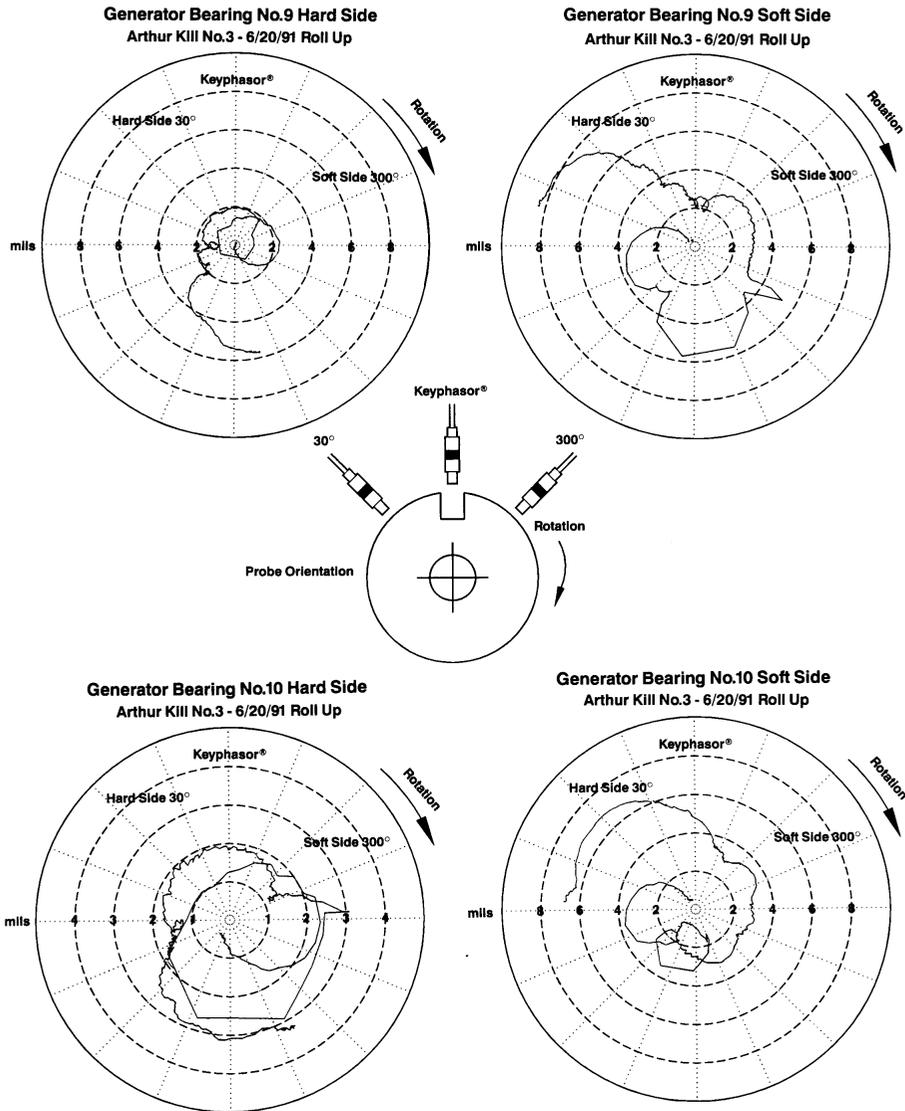
발전기가 3차 공진속도(그림 2-7)에 부근에서 운전하고 있었기 때문에 심지어는 #2 베어링에서의 어떤 부가적인 가진도 증폭된 응답을 초래할 수 있었다. 이것이 #2 베어링보다 #10 베어링이 Rub에 더 큰 응답을 가지게 된 이유이다.

그림 2-7 기동시의 Polar Plot

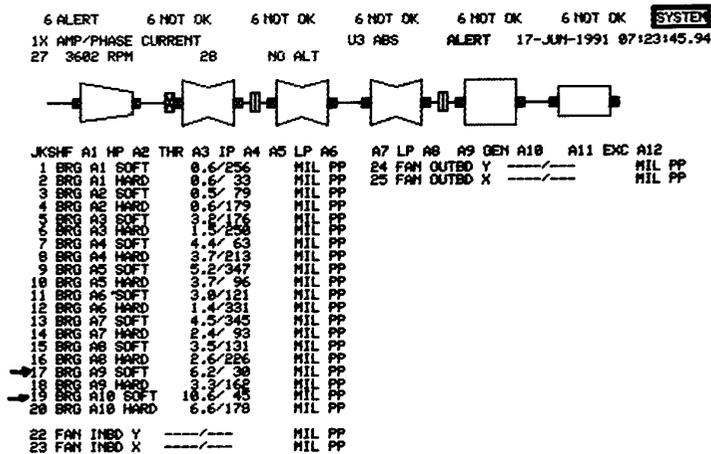
만족스럽게 응답하였기 때문에 반경 203 mm에서 여자기와 발전기간의 커플링에 교정 Weight를 취부하므로써 또 한번 Balance Shot이 시도되었다. 여자기 커플링에 비교적 적은 교정 Weight(142 gr)를 취부했는데 그 결과는 완전히 예상 밖이었다. 발전기 진동이 이전의 Balance Sensitivity(그림 2-8)와는 다르게 높은 수준으로 올라갔다.

그림 2-8 여자기 커플링의 발란싱 결과(1차)

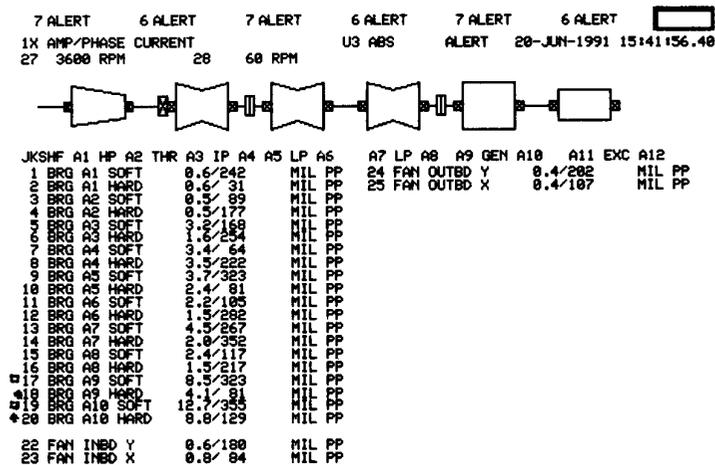
이것은 이 발전소의 운전원에게 발전기에 잠재한 문제점이 있음을 경고해 주었다. 그래서 이러한 불일치한 결과를 확인하기 위해 6월 20일 또 한번 Balance Shot를 시도하기로 결정하였다. 그 결과 또한 예상한 응답(그림 2-9)과 일치하지 않았다. 이 유니트의 운전조건을 계속해서 감시하면서 발란싱을 계속하기 위한 결정이 내려졌다.

그림 2-9 여자기 커플링의 발란싱 결과(2차)

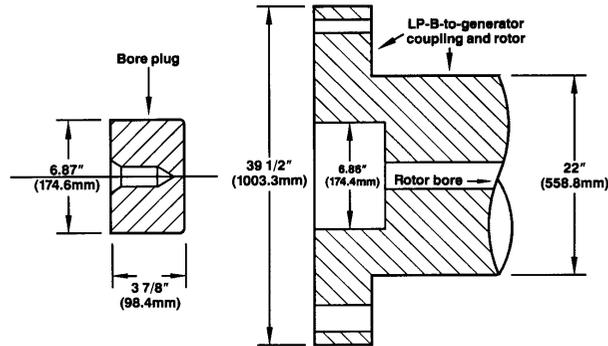
1991년 9월 23일 저압터빈과 발전기간의 커플링을 완전 분해한 결과 예상했던 대로 저압터빈 로터의 Bore Plug가 Coupling Spacer Gear의 Bore에서 발견되었다. 그림 2-10은 Bore Plug가 어떻게 커플링 Bore에 조립되는지를 보여준다.

그림 2-10 Bore Plug가 커플링 Bore에 어떻게 조립되는가를 보여주는 그림

System 64에서 얻은 정보는 이러한 문제를 정확히 진단하도록 하는데 중요한 역할을 하였다. Bore Plug를 재설치한 결과 진동치는 허용수준으로 되돌아 왔다. 이러한 사례는 전통적인 감시 시스템과 함께 연계하여 Computer화된 감시 시스템을 이용하는 것의 중요성을 보여준다.

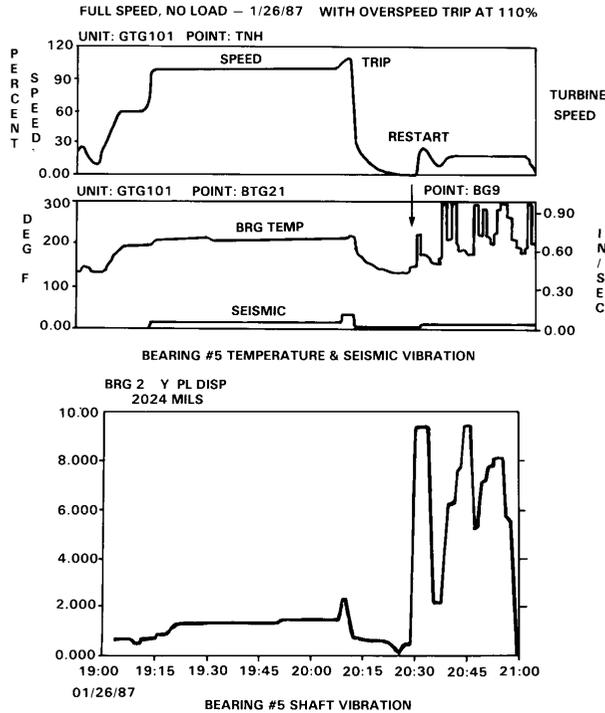
터빈을 기동시키자마자 그림 2-11과 같이 발전기 외측 베어링(BTG21)의 X, Y 축진동 Probe에서 매우 높은 진폭의 진동이 검출되었다.

운전원들이 경보 내용을 조사한 결과, 터빈 회전수는 결코 1000 rpm을 초과하지 않았고 600 rpm에서 유지되었는데도 베어링 메탈 온도는 경보값을 상회하였으므로, 현장의 기동 Engineer들과 협의후 발전기를 정지하게 되었다. 발전기 베어링검사 결과, 베어링 하부에 있는 1500 psi의 유압 Lifting Pad의 부품하나가 풀려 기동시 Lifting Oil이 베어링에 유입되지 못했다는 사실이 발견되었다. 앞에서 언급하였듯이 이 78 MW의 터빈은 100 MW의 발전기와 연결되어 있다. 그런데 기동 전동기와 부속 기기는 발전기 용량에 비하여 작게 설계되었다. 이 문제의 해결책은 기동 전동기가 터빈 축을 잡고 있는 상태에서 최초 몇 바퀴 회전시키는 동안 2개의 발전기 베어링 하부의 Pad내로 유입된 작동유로 훨씬 무거운 발전기 축을 들어올리는 것이다.

그러나 이 Lifting Pad들은 Lift Oil이 없이 매우 낮은 속도에서 로터 중량을 지지할 수 없다. Lift Line의 고장으로 Oil이 Pad에 도달하지 못하자, 베어링 베비트는 가혹한 Wiping 현상이 발생되어, 두께 15 mils 정도의 베비트가 로터 저널 부위에 붙어 있었다. 크게 손상된 베어링은 분해 후 재생을 위해 제작사로 보내졌다. 그러나 축진동 및 베어링 메탈 온도 감시 시스템 때문에 발전기 축은 손상을 입지 않았다. 저널에 붙

그림 2-11 속도, 발전기 베어링 메탈 온도, Seismic 진동치, 축진동 대 시간.

한편 그림 2-11에서 알 수 있듯이 발전기 베어링 캡에 장착된 지진계식 진동 변환기는 어떠한 징후도 나타나지 않았다. 무게 62,000 lb의 발전기 축은 거의 10 mils p-p로 진동을 일으켰지만, 이러한 저속도에서는 육중한 발전기 케이싱은 지진계식 변환기가 문제를 감지할 정도로 충분히 흔들리지 않은 것이 분명하다.

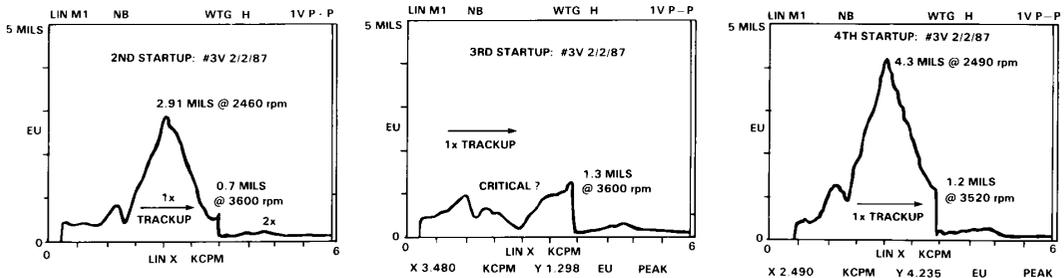
그림 2-12는 1987년 2월 2일에 수집한 3개의 기동시의 진동 경향도이다. 세 번째 기동시 2460 rpm의 임계속도 응답이 사라졌다가, 네 번째 기동시에는 매우 높은 진폭으로 다시 나타났다. 그림 2-13을 보면 진동 위상각이 기동할 때마다 변하는 것을 알 수 있다. 로터 시스템에서 발란스 상태가 변하면 기동시마다 위상각이 변할 수 있다.

그림 2-12 기동시마다 커플링 내부에서 이물체의 위치가 바뀌면서 재현성이 없는 진동 양상을 보여주는 3개의 기동시 #3 터빈 베어링 1× 축진동 경향.

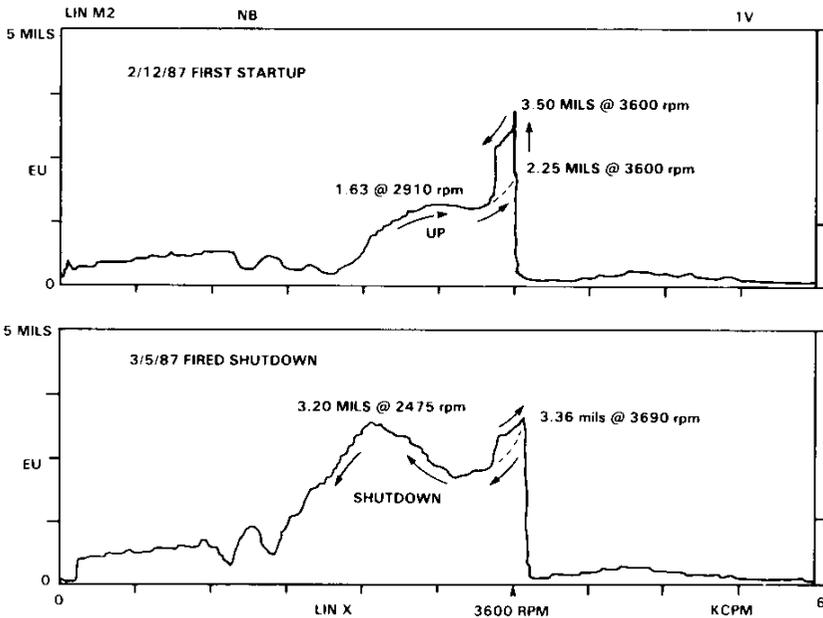
그러다가 2월 10일에 정말로 놀라운 일이 발생했다. 유닛을 기동하여 적당한 진동 수준으로 정격 속도에 도달하였는데, 그림 2-14에서와 같이 정격속도에 도달한지 약 40초 후에 5개 베어링의 X, Y Probe에서 진동이 갑자기 뛰었다. 진동은 실제 상황이었으며 발전기 베어링중 하나가 2.5 mils에서 5.5 mils까지 증가되었다. 문제를 정확히 파악하기 위해 속도를 약간 상승시켰다가 감소시킨 다음 유닛을 정지시켰다. 그림 2-14에 나타난 진동 경향을 보면 정지시와 기동시의 로터 응답이 서로 다르다는 것을 알 수 있다. Tape에 기록된 데이터를 분석해 본 결과, 5개 베어링 모두가 같은 순간에 진동치가 뛰었다는 것을 알 수 있었으며, 진동의 주성분은 1×였다. 진동은 그림 2-15에서와 같이 증가한 후 축이 한바퀴 회전하는 동안에 안정되었다. 무엇인가 갑자기 이동되어 로터 불균형이 변화하였는데, 3600 rpm에서 40초를 기다린 다음에 16~17 ms 이내에 발생되었다.

그림 2-14 '87.2.10일 정상적으로 기동되었는데 #3 베어링에서 갑자기 1× 진동이 상승되고(위 그림), 정지중 임계속도(2475 rpm) 통과시 진동이 더 높아짐.

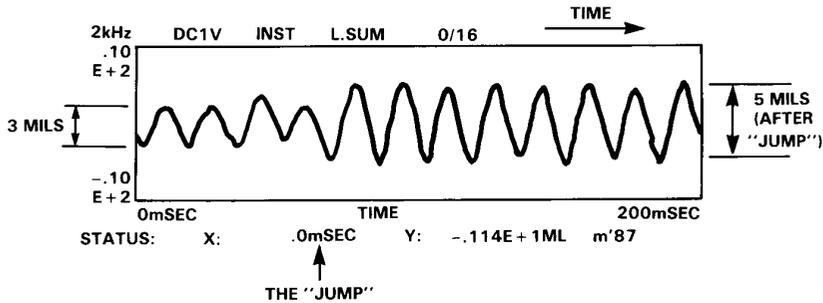
그림 2-15 진동상승은 축이 1회전하는 시간 이내에 발생했다.

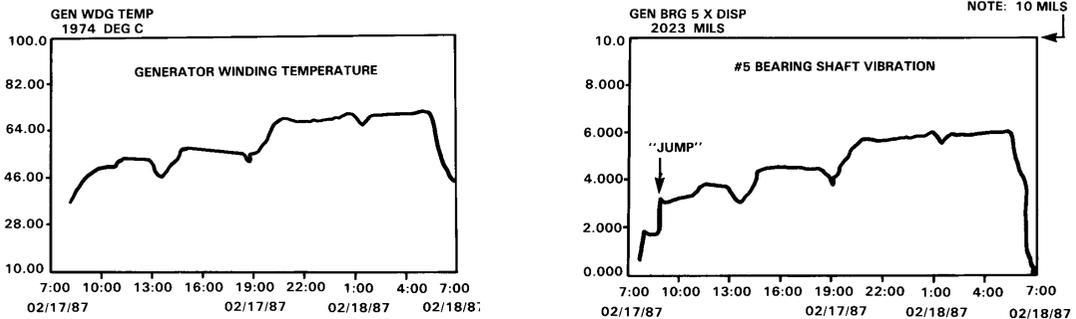
축진동 감시결과 지진계식 속도계로는 알 수 없는 기기의 다른 특성을 나타냈다. 예를 들어 그림 2-16에 있는 발전기 진동과 발전기 권선 온도간의 직접적인 상관관계를 주목해보자. 그 상관관계는 진동과 출력을 비교할 때 확연해진다. 우리는 발전기 로터가 단락된 경우를 의심하게 되었으며, 이를 검사하는 방법을 알아내기 위해 노력해왔다. Rotor Bar에 전류가 증가되면 Bar가 균일하게 가열되지 않아 로터가 열적으로 휘게되고 1× 진동이 발생될 것이다. 전류가 줄어들고 Bar가 냉각되면 로터는 다시 곧게 펴지며 진동은 떨어진다. 단락 현상이 있다하더라도 더 악화되지 않는다면 크게 문제되지는 않는다. 장시간에 걸쳐 특정 부하대에서의 진동을 비교해 보면 어떤 변화에 대한 충분한 경고를 얻을 수 있다.

그림 2-16 '87. 2. 17일 기동시 발전기 베어링 축진동은 갑자기 상승하였고, 흥미로운 것은 축진동과 발전기 권선온도(출력)와의 관계임. 이것은 이물체와는 관계없는 것이지만 아마도 층간단락에 의해 나타나는 현상임.

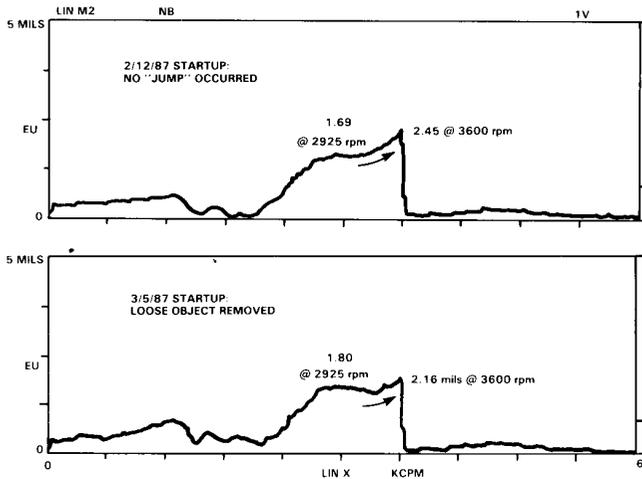
그림 2-17은 터빈 기동시의 두개의 진동 추이를 비교해 준다. 위의 것은 진동이 뛰지 않은 2월 12일 기동할 때이며, 밑의 것은 3월 5일 커플링으로부터 이물체를 제거한 후 측정한 동일 Probe에서의 진동 상황이다. 분명히 커플링 내에 1.75 lb_f의 물체가 있었는데도 2월 12일 기동시는 커플링이 3600 rpm으로 회전할 때 불평형력이 생기지 않았다. 원심력 계산($F=mr\Omega^2$)은 3600 rpm으로 회전되는 커플링의 6.85 inch 내측 반경에서 1.75 lb_f의 무게는 4425 lb_f의 반경방향 불평형력을 발생시킨다는 것을 보여준다. 회전하는 커플링 내에서 어떻게 불평형력을 발생시키지 않았을까?

그림 2-17 커플링 내부에 이물체가 들어 있었지만 진동 상승현상이 발생하지 않은 경우('87.2.12)와 이물체가 제거된 후('87.3.5)의 #3 베어링 축진동 비교. 진동 양상이 거의 비슷한 것으로 보아 이물체가 항상 커플링과 함께 회전한 것이 아니라는 사실을 보여줌.

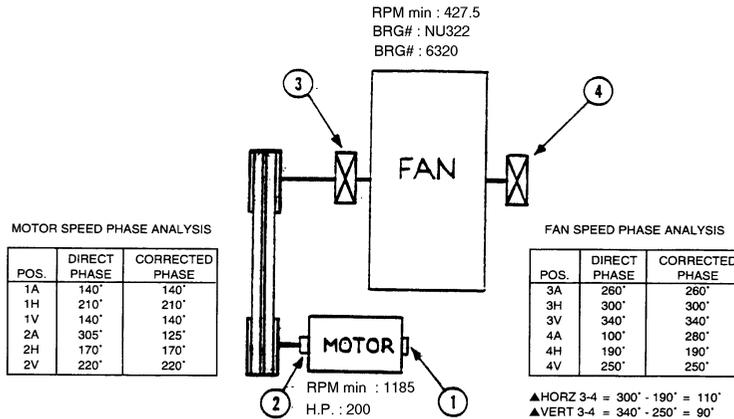
그림 2-18 Fan의 배열도와 위상분석 결과

기술지원팀은 현장에 도착하자 곧 2개의 절단된 축을 포함하여 기계의 손상 부품들을 검사하였다. 손상된 축의 정밀 점검결과 굽힘이나 전단에 의한 분명한 피로 손상 형태를 찾아내지 못했다. 그러나 Fan 베어링의 내외륜들이 한쪽으로만 부하가 집중되는 등 Misalignment 상태를 나타내었다. 다음 내용은 분석 결과의 요약, 권고사항 및 교정조치 전후의 진동 스펙트럼에 관한 것이다.

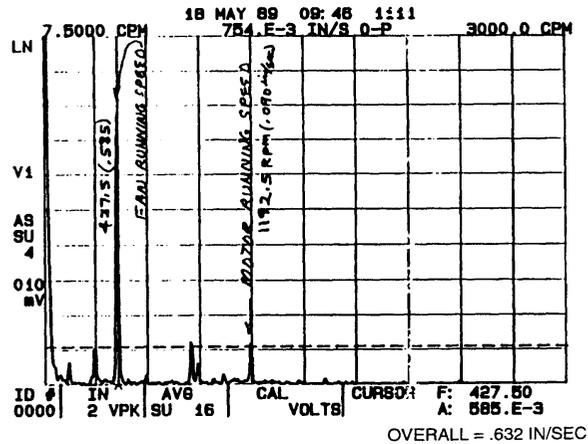
진동 측정은 그림 2-18에서와 같이 전동기와 Fan 베어링 하우징 각각에서 행해졌다. 그림 2-19에서 전동기의 외측 베어링에서 축방향으로 (위치: 1A) 측정된 전체 진동이 0.632 in/sec로 크게 나타났다. 놀랍게도 전동기의 운전속도 진동은 약 1192 cpm에서 단지 0.090 in/sec이었으나 탁월 진동은 427 cpm에서 0.585 in/sec로 높았다. 물론 427 cpm 진동의 근원은 Fan의 운전속도 이었다. 따라서 이것은 활차(Sheave)의 Misalignment를 나타내는 전형적인 사례인데, 이러한 Misalignment는 전동기에서 진동을 측정할 때 Fan 운전속도에서 축방향으로 과도한 진동을 일으키곤 한다.

그림 2-19 전동기 외측 베어링 (위치: 1A)의 축방향 진동

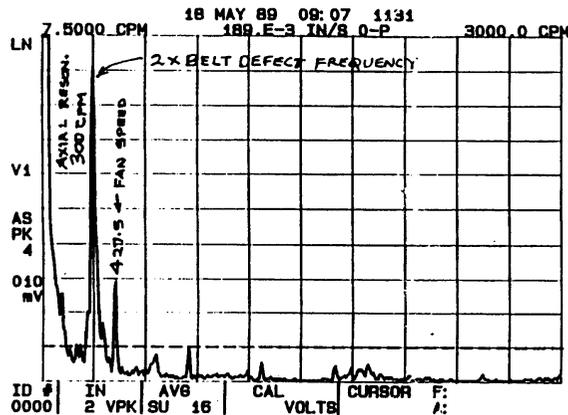
또 다른 놀라운 스펙트럼은 그림 2-20에서 활차측 Fan 베어링(위치 3A)에서의 축방향 진동이다. 여기서 427 rpm Fan 속도에서 진동은 낮았지만 진동이 크게 나타나는 대단히 뚜렷한 300 cpm의 주파수가 있었다. 이것은 벨트 속도(또는 이의 배수)에 의

그림 2-20 Fan 내측베어링 (위치 : 3A)의 축방향 진동

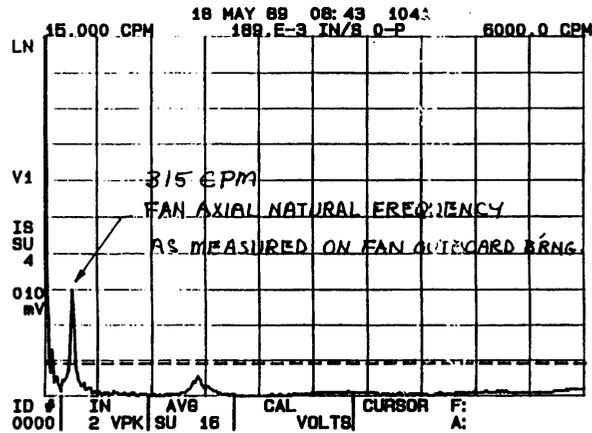
놀라울 만한 일은 아니지만 활차측 베어링에서 축방향으로 시험을 했을 때 그림 2-21에서와 같이 뚜렷한 축 방향의 고유 주파수는 315 cpm이었다(2× 벨트 손상 주파수인 300 cpm으로부터 불과 5% 떨어져 있다).

즉 벨트에 조그만 결함이 있어도 공진에 의해 진동은 10~30배나 증폭된다. 또한 벨트 마멸이 심하면 이로 인해 축방향 진폭은 허용치 이상으로 크게 증가한다.

그림 2-21 Fan 내측 베어링에서 축방향 (위치: 3A)으로 시행한 Impulse Test

- ① 벨트를 교체하고, 전동기와 Fan 폴리 상태를 정밀 점검할 것.
벨트 교체후(필요시 폴리도 교체), 전동기와 Fan 폴리 간의 정확한 측정렬을 시행할 것
- ② 벨트 손상시 2× 벨트속도와 아주 가까운 315 cpm 이상으로 고유 진동수를 올리도록 축방향으로 Fan Frame의 강성을 높일 것, 그러나 고유 진동수를 올릴 때 3×나 4× 벨트 속도와 일치하지 않도록 주의 할 것. 즉 강성 보강시 Frame 고유 진동수가 어떻게 변화하는지 확인하기 위하여 FFT 분석기를 이용할 것.
- ③ 앞의 ①, ② 내용을 완료한 후 5월 18일에 측정한 0.427 in/sec의 1× Fan 속도에서 진동을 상당히 낮추도록 Fan Wheel을 발란싱 할 것.

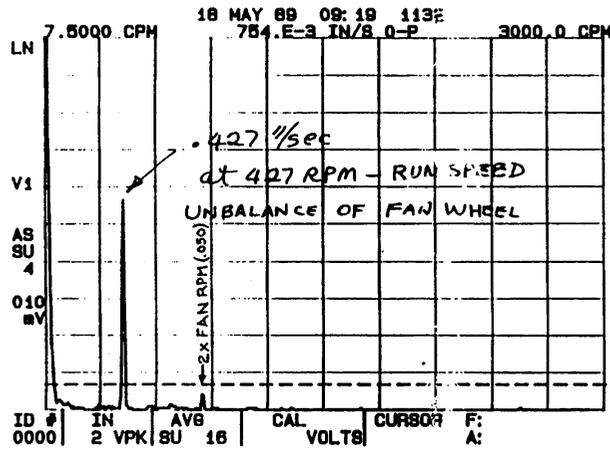
그림 2-22의 스펙트럼을 보면 같은 활차측 베어링(위치 3H)에서 수평방향으로 취한 425 rpm Fan 속도에서 진동이 0.427 in/sec로 높은 것으로 보아 Fan Wheel이 불평형 상태임을 나타내고 있었다. 흥미롭게도 이 방향에서 취한 스펙트럼에는 2× 벨트 손상 주파수의 진동이 전혀 나타나지 않았지만 Fan의 축방향으로는 상당한 공진문제점이 나타났다. 높은 1×RPM의 Fan 진동의 원인을 확인하기 위하여 위상분석 자료를 수집하였다 (그림 2-18 참조). 위치 3과 4에서 취한 위상자료를 보면 외측 및 내측 베어링 (위치3과 4)간의 수평방향의 위상차이는 약 110°이었고 한편 수직 방향의 위상차이는 약 130°이었다. 수평 및 수직 방향에서의 위상차이가 거의 같고 1×RPM에서 높은 진동을 가지므로 Fan Wheel의 불평형이 예상되었다.

그림 2-22 Fan 내측 베어링에서 수평방향 (위치: 3H)으로 시행한 Impulse Test

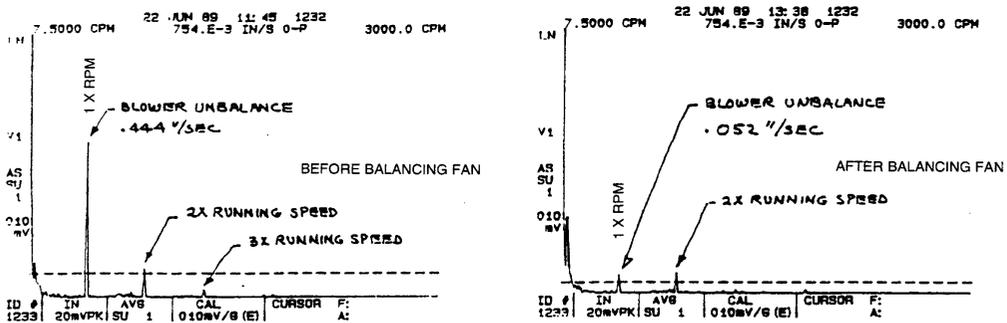
그림 2-23 및 2-24는 내측(위치: 3H) 및 외측(위치: 4H) Fan 베어링에서의 발란싱한 결과이다. Fan Wheel은 Slow Roll 상태에서는 상당히 불안정하였지만 위치 3H에서 취한 그림 2-23을 보면 현장 발란싱으로 Fan 속도에서 진동이 0.444 in/sec에서 0.052 in/sec로 낮아졌으며 또한 위치 4H에서 취한 그림 2-24를 보면 0.365 in/sec에서 0.052 in/sec로 낮아졌다.

그림 2-23 Fan 발란싱 전후 Fan Pulley 축 베어링에서의 스펙트럼 비교(위치: 3H)

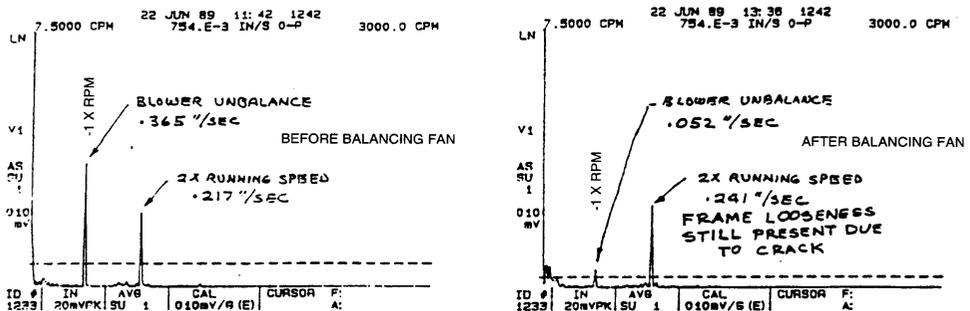
그러나 그림 2-24에서 외측 Fan 베어링 (위치:4H)의 2× Fan 속도에서의 진동 Peak 값은 발란싱 이후에도 감소되지 않았음에 주의하라(실제는 0.241 in/sec로 약간증가). 외측 Fan 베어링을 지지하는 Frame을 검사한 결과 Frame 자체가 균열 된 것이 발견되었다. 이러한 사실을 지적하였고 이 Frame을 교체하거나 용접할 것을 권고하였다.

그림 2-24 Fan 발란싱 전후 Fan 외측 베어링에서의 스펙트럼 비교(위치: 4H)

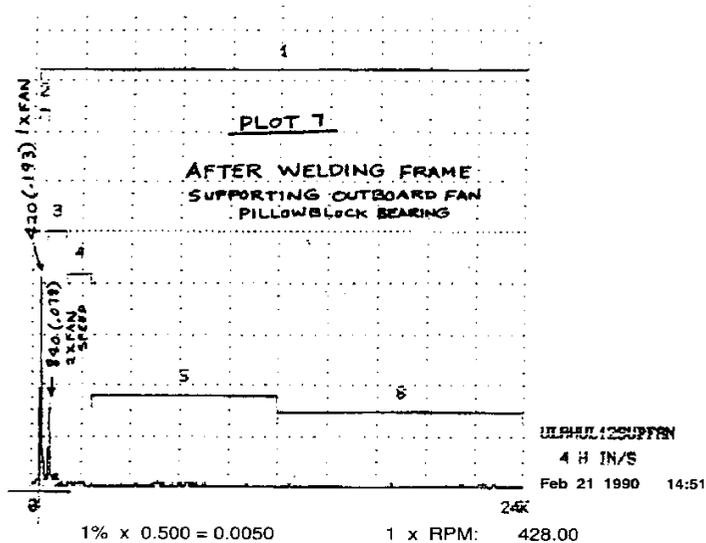
그림 2-25는 외측 Fan 베어링을 지지하는 Frame을 용접한 후의 스펙트럼이다. 용접후 2×RPM 진동이 0.241 in/sec에서 0.078 in/sec로 낮아졌다. 이 스펙트럼은 원래의 교정작업후에 취한 것이며, 1× Fan 속도에서의 진동은 0.193 in/sec까지 증가하였음에 주의할 것임. 점검결과 이것은 Fan Wheel에서 생긴 것으로 보였다. Fan Wheel에서 1×RPM 진동이 0.20 in/sec 이하인 것은 허용할 만한 값이었고, 2×RPM에서 진동이 상당히 감소된 것은 유익한 것이었다.

그림 2-25 Fan 외측 베어링을 지지하는 Frame 용접후 스펙트럼

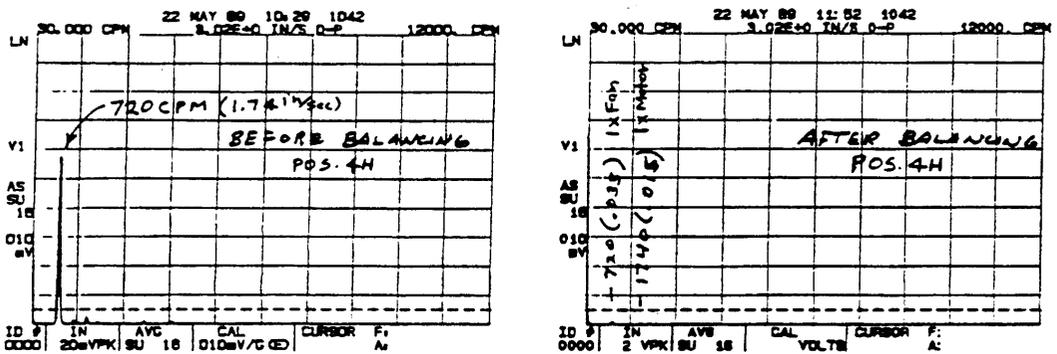
4에서 최대 진폭을 나타내므로 Overhung Fan을 발란싱하는 것이 최상의 결과를 가져올 것이라고 결론 내렸다. 일면 발란싱을 성공적으로 수행하였는데 Weight는 #4베어링에 가까운 Backing Plate상에 Fan Wheel의 내측 끝에 부착시켰다. 그림 2-27에서 보는 바와 같이 발란싱후 위치 4에서 진동치는 720 cpm(Fan 회전속도)에서 1.74 in/sec로부터 0.035 in/sec로 떨어졌다. 위치 4에서 축방향진동은 그림 2-28에서 보는 바와 같이 1.21 in/sec에서 0.448 in/sec로 개선되었다.

그림 2-27 발란싱 전후의 수평방향(위치: 4H) 스펙트럼

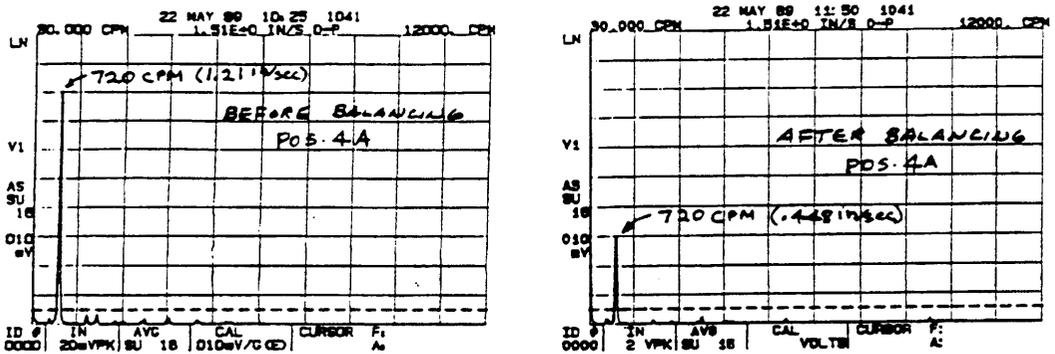
그림 2-28 발란싱 전후의 축방향(위치 4A) 스펙트럼

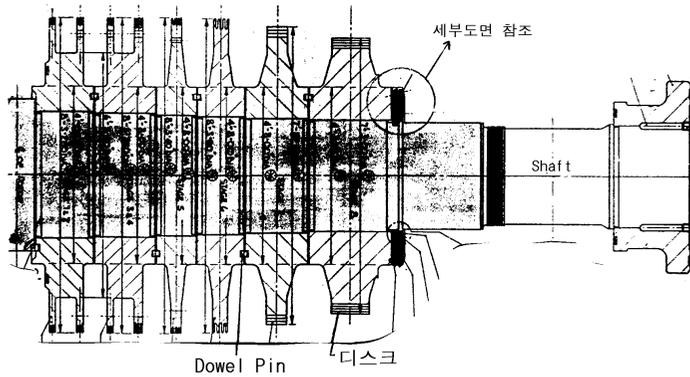
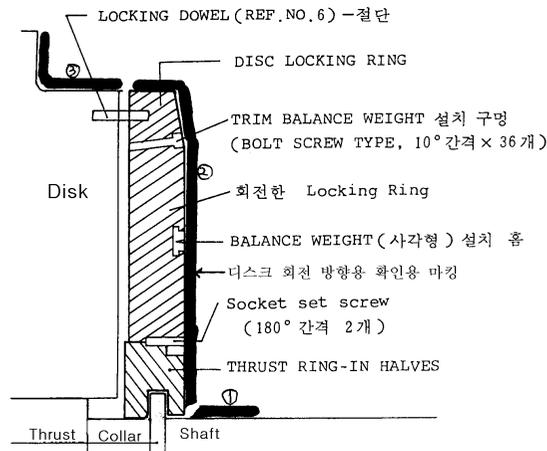
그림 2-29 저압터빈 로터의 구조

그림 2-29(저압터빈 로터의 구조)에서 보는 바와 같이 저압터빈 로터는 Shaft와 Disc가 한 몸체를 이루기 위하여 억지 끼워 맞춤(Shrink-fit)으로 된 Shrunk-on Type이다. 그림 2-29는 반쪽의 로터(1 Flow)만을 나타낸 것으로 디스크의 수는 6개이고, 이 6개의 디스크는 디스크 Locking Ring 및 Thrust Ring에 의해 축방향의 움직임이 제한되고 있다. 즉, 그림 2-29의 세부도면에서 보는 바와 같이 Thrust Ring은 축의 Collar와 함께 전단 6개 디스크의 열팽창으로 인한 Axial 방향의 움직임을 설계 제한치 이내로 유지하도록 되어있다. 축과 디스크사이의 Shrink-Fitting Force는 설계에 의하면, 1800 rpm에서 Bore Hoop Stress로 27.2 tsi(420 N/mm^2)이며 Com Free Speed인 2261 rpm(125.6%)에서는 이 Hoop Stress가 “0”이 되고 디스크는 Shaft에 고정되지 않고 Loose 해진다. 일반적으로 로터가 제작되면 Balancing Shop에서 120% Overspeed Test를 하게끔 되어있다. 비록 120%의 Overspeed (2160 rpm)는 Come Free Speed인 2261 rpm보다 작지만 Overspeed Test중 디스크가 Free되는 것을 방지하기 위해 각 단마다 Dowel Pin이 있어 이를 고정시키고 있고 각단의 Dowel Pin은 180 간격으로 위치하고 있다.

Gland Box를 분해하고 점검한 결과 Dowel Pin의 절단과 Shrink Force의 미달로 인해 Locking Ring이 회전되었음이 확인되었다. 과도진동의 근본원인은 Disc Locking Ring의 회전으로 공장 Balancing시 설치된 Weight의 위치가 계속하여 상대적으로 변화함으로 인해서 새로운 Unbalance를 만들고 이로 인해 비정상적인 고진동 및 저진동을 야기했다는 결론을 얻을 수 있었다.
