第 3 章 誤整列 (Misalignment)

1. 精油所에서의 誤整列과 발란싱 問題

(Misalignment and Balancing Problem at a Refinery)

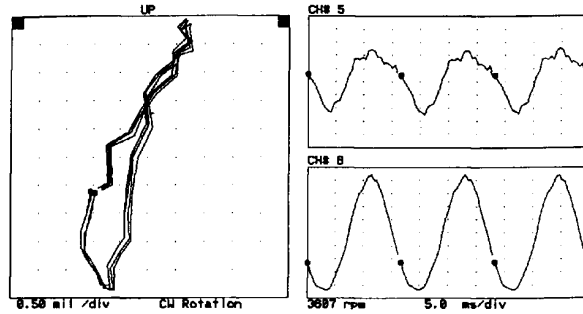
그림 3-2 8자 모양의 Orbit을 나타내는 기동중 자료

새 발전기의 전기 분야 수리 후 기동 중에 Bently Nevada ADRE 3 시스템을 사용하여 진동을 측정된 결과 높게 나타났다. 두 번째 기동하여 이 기록된 자료를 분석한 결과 #1, 2, 3, 5 베어링에서 큰 Preload가 생긴 것이 나타났고 #2, 3 베어링은 그림 3-2와 같이 8자 모양의 Orbit을 나타냈다.

높은 진동값과 더불어 심한 Preload Orbit(8자 형태)이 존재하는 것으로 보아 극심한 Misalignment와 큰 불평형의 복합적인 문제인 것이 분명하게 드러났다.

운전속도(1×)에서의 성분과 똑같은 진폭을 두 배의 운전속도(2×)에서도 가지고 있다는 것은 Misalignment를 의미한다.

레이저빔을 이용한 Cold Alignment가 실시됐고 같은 장비로 나중에 Hot Alignment를 확인하였다. 증기터빈의 반경방향 이동이 입증되었고, 이것은 고압증기 입구관에서 발생한 것으로 생각되었다. 기계의 Alignment는 수정되었지만 터빈의 반경방향 이동의 원인은 문제점을 완전히 수정하기에 앞서 밝혀져야 할 필요가 있었다. 정유소 직원들은 터빈 발전기의 다음 정지중에 Misalignment를 줄이기 위한 작업을 계속하기로 계획했다.

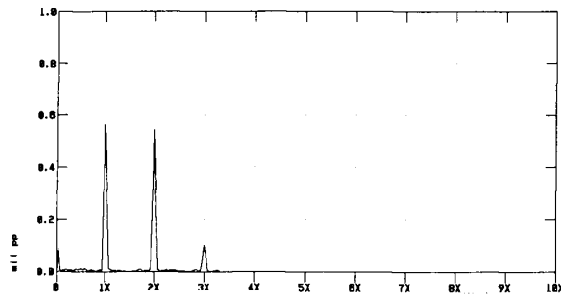
그림 3-3 2× 진동성분을 보여주는 #2 베어링

#2 베어링의 수평 Probe에서는 큰 2× 진동 성분이 나타났으며(그림 3-3), 그 진동치는 운전 속도에서 6 mils까지 나타났다(그림 3-4). #4 베어링의 수직 채널에서는 1차 공진시 8.5 mils의 진동 진폭이 나타났고 운전속도에서는 5.0 mils의 잔류 진동이 나타났다(그림 3-5).

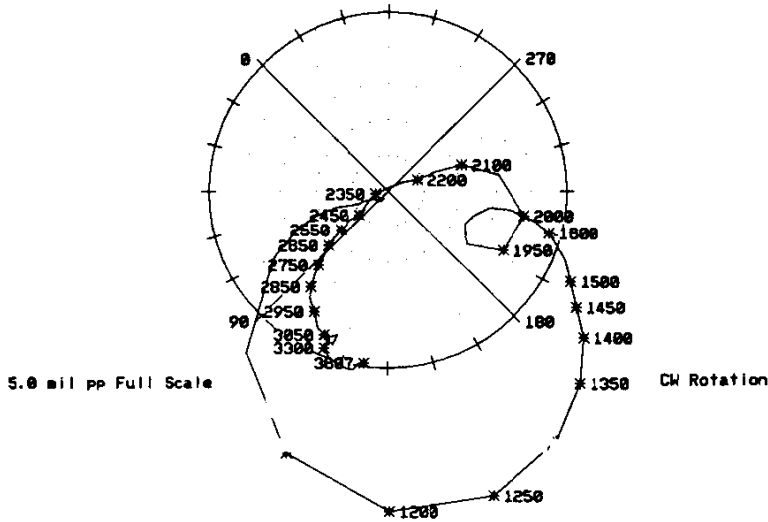
그림 3-5 #4 베어링의 무보상 Polar Plot

무보상 Polar Plot(그림 3-5)는 발전기 축이 휘어졌음을 나타내는 높은 Slow Roll 값을 보여준다. 또한 이 휨 상태는 1차 공진시 높은 진동값의 원인이기도 하다. 고 진동은 또한 로터가 선회형태(Pivotal Mode)에 가깝게 운전하고 있음을 보여준다.

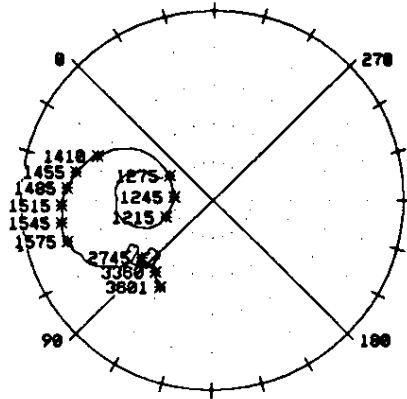
5.0 mil pp Full Scale CW Rotation
 그림 3-6 Alignment 후 #2 베어링의 무보상 Polar Plot

터빈 발전기는 온라인으로 감시되었고 정격 부하에서 신뢰성 있게 운전하고 있었다. 모든 감시된 채널에서의 진동값은 임계속도와 운전 속도에서 감소했다 (그림 3-6과 3-7). Alignment 수정 후에 취한 Orbit Time Base 도표들은 앞서 보여준(그림 3-2) 8자 모양이 아니라 더 타원형으로 나타났다 (그림 3-8과 3-9). 또한 #2 베어링에서의 2× 성분은 사라졌다 (그림 3-10).

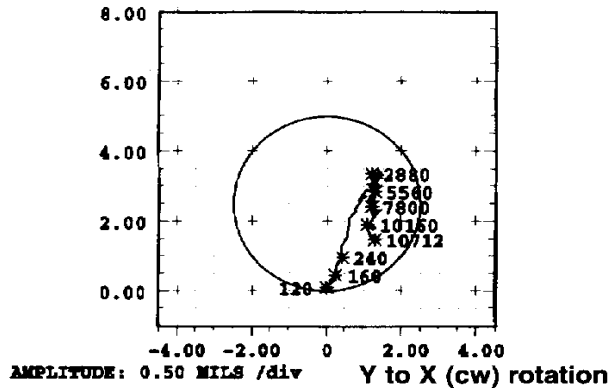
그림 3-13 기동중 “Northwest 베어링 내에서 기어박스 고속 피니언의 이동을 나타내는 축중심선도

분명하게 반동터빈, 기어박스과 저압 압축기는 올바르게 측정렬이 되지 않았다. 이것은 TDM2의 기어박스 "Northwest" 베어링과 저압 압축기 구동축 베어링의 평균

이와 같은 유막 베어링을 갖는 기계에서는 로터가 증속함에 따라 Oil Wedge상으로 보통 부상한다. 정상적인 부하로 정격 운전속도에서 시계 방향으로 회전하는 축은 보통 베어링 하부 좌측의 사분면에 위치할 것이다. 이 로터는 불규칙한 운전위치 때문에 비정상적인 부하를 받고 있음이 그림 3-13과 3-14에서 분명하다.

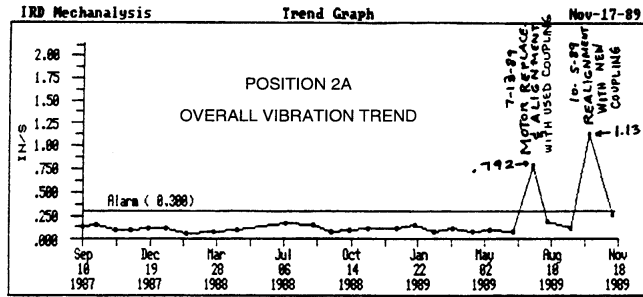
그림 3-16 얼라인먼트 시행 및 커플링 교체 전후 위치 2A에서 전체 진동경향

수평형 원심 수세정 펌프(그림 3-15)의 진동 측정 중('89. 1. 13) 갑작스런 축방향 진동 증가 현상이 검출되었다. 측정위치 1A와 2A에서 취한 그림 3-16, 3-17 및 3-18의 진동 경향도 및 Waterfall Plot에서 진동증가 상태를 볼 수 있다. Waterfall Plot에서 주진동은 1×RPM(통상 1800 rpm)에서 나타났다. 진동기는 또 다른 문제점을 갖고 있었기 때문에 현장에서는 얼라인먼트 시행 대신에 전동기를 교체하기로 결정했다. 그 당시 새로운 커플링을 사용할 수 없어서 사용하던 커플링을 다시 사용했다. '89. 9. 7 진동 측정시는 그림 3-16과 3-18에서 보는 바와 같이 축방향 진동치가 감소하였는데 이는 얼라인먼트가 잘 되었다는 것을 의미한다. 축방향 진동은 '89. 10. 5이전까지는 안정적이었으나 금번 측정결과 1.0 in/sec를 초과하였다. 이때 문제점은 사용된 커플링의 과도한 마멸에 의한 것으로 나타났다. 커플링을 교체하고 얼라인먼트를 한 후 진동 값은 그림 3-16, 3-17 및 3-19의 '89. 11. 9 측정치에서 보는 바와 같이 허용값 이내로 다시 떨어졌다.
