## 第9章 구름 베어링에서의 문제 (Rolling Element Bearing Problems)

### 1. 遠心 壓縮機 Bullgear 구름 베어링의 심한 磨滅 檢出 (Detection of Serious Wear of a Centrifugal Compressor Bullgear Ball Bearing)

## 2. 循環 Fan의 롤러 베어링의 심한 振動 傾向 (Severe Vibration Trend of Roller Bearing Installed in a Circulating Fan)

## 3. 送風機를 驅動하는 400馬力 電動機에서 심한 베어링 問題點의 檢出 (Detection of Serious Bearing Problems Within a 400 HP Motor Serving a Blower)

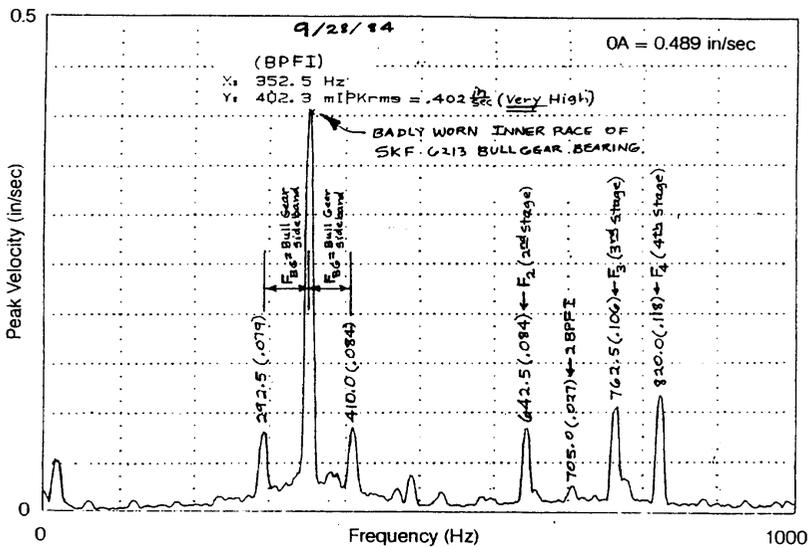
그림 9-4 SKF 6213 Bullgear 베어링의 내륜 한곳에 집중된 심한 결함

그림 9-4는 초기 기준자료를 설정한 후 약 9개월간 수집한 스펙트럼중의 하나이다. 이 스펙트럼 상에는 2, 3, 4단 운전속도 주파수( $F_2, F_3, F_4$ )를 포함하는 몇 개의 주파수들이 나타나 있음에 유의할 것. 또한 두드러지게 보이는 것은 약 352 Hz에서의 높은 진동 진폭이었다. 다시 표 9-1에서 352 Hz 주파수는 SKF 6213 베어링의 내륜 결함 주파수(6213 BPFI)와 상응함에 유의할 것.

중요한 것은 초기 기준자료를 '84년 1월에 취했을 때 이 352 Hz Peak 진동은 0.216 in/sec이었고, Bullgear 운전속도 측대파가 그 좌우에 있지 않았다 (그림 9-4에서 보는 바와 같이 나중에는 나타났다). 기준 진폭이 0.20 in/sec 이상인 것은 베어링 결함 주파수로는 매우 높기 때문에 TA사는 문제 발생 이전에 Bullgear 베어링을 즉시 교체하고, Bullgear와 맞물리는 부품에 문제를 일으킨 Bullgear 베어링을 격리시킬 것을 추천하였다. 압축기의 수요증가로 정지시킬 수 없어 그 당시 베어링 교체를 못했다. 따라서 우선 기계의 진동 스펙트럼을 계속 추적하고, 가능한 빨리 베어링 교체 계획을 수립할 것을 결정하였다. 3개월후 이 주파수에서의 진폭은 상승하기 시작했고 4월에는 약 0.252 in/sec에 이르렀다. 이 시점에서 Bullgear 속도에서 작은 진폭의 측대파가 이 베어링 주파수 좌우측에 나타나기 시작했다. 또다시 TA사는 이 기계에서 다른 측정치는 다른 부품에 어떤 손상을 줄만한 징조를 아직까지 나타내지 않았지만(예를 들면 가속도 값이 이 기계에서는 정상치인 약 7 g를 초과한 GMF가 없다), Bullgear 베어링 교체를 추천하였다. 그러나 공장에서는 교체 계획을 수립할 필요가 없다고 느꼈다.

BPFI(352 Hz)에서의 진폭이 4월에 0.252 in/sec이었던 것이 6월에 0.305 in/sec로 증가하였고, 292와 410 Hz에서 측대파들이 발달하여 거의 0.05 in/sec가 되었다. GMF에서의 진폭이 1월과 4월에 약 7g 이었던 것이 6월에는 약 12g로 상승하였기 때문에 TA사는 심한 손상이 임펠러 로터에 발생하기 전에 즉각적인 Bullgear 베어링 교체를 권

따라서 9월 28일에 취한 징후를 보면 압축기 전반에 걸쳐 문제가 확대되었다. 그림 9-4는 BPFi 진폭이 0.402 in/sec까지 상승하였고, 292.5 Hz와 410.0 Hz에서 운전속도 측 대파들을 훨씬 발달시켰다. 또한 750 Hz에서 작은 제2의 내륜 주파수 조화파를 나타낸다. 크게 관심을 기울여야 할 일은 그림 9-6과 9-7에서 나타난 Bullgear와 피니언 하우징에서 취한 가속도 스펙트럼이었다. 그림 9-6은 0에서 100,000 Hz까지의 광대역 그림이며, 2×GMF에서 진동값이 기준 설정시의 7g에서 42.1g로 상승하였다. 그림 9-7에 보여준 Zoom Spectrum을 보면 2×GMF가 이제는 1단 피니언의 심각한 마멸 상태를 의미하는 1단 속도에서 잘 발달된 측대파들로 둘러 쌓여 있었다. 다른 단에서 측정치를 보더라도 Bullgear 자체뿐만 아니라 적어도 3개의 피니언에서 문제점이 있음을 나타내고 있었다.

9월 28일 현재 자료를 가지고 TA사는 각 Bullgear 베어링을 교체할 것을 권고하였다. 또 각 기어들도 의심이 되는 마멸 상태를 확인하기 위한 면밀한 점검을 할 것을 권고하였다.

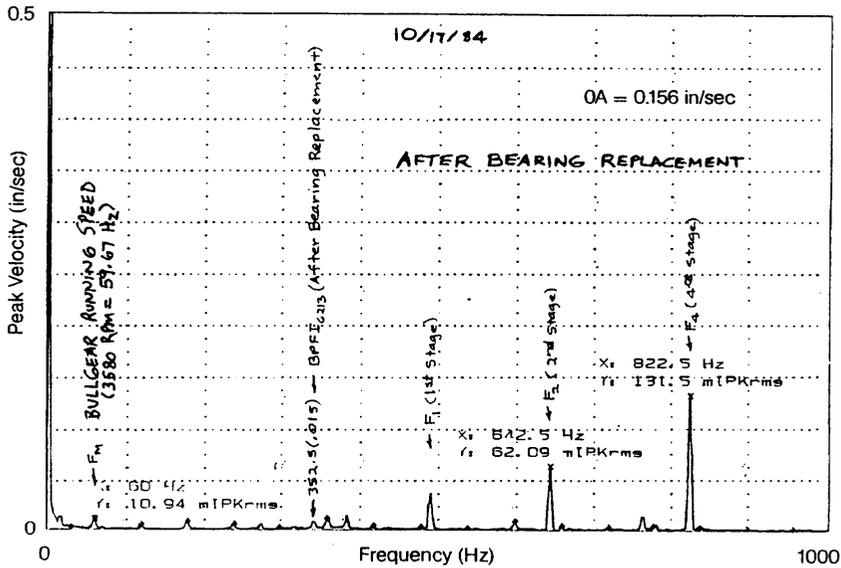
그림 9-5 SKF 6213 Bullgear 베어링의 교체후의 진동 스펙트럼

기어를 점검한 결과 1단, 3단, 4단의 피니언은 물론 Bullgear에서도 심각한 마멸이 있음을 발견했다. 그 결과 Bullgear와 그 베어링 뿐만 아니라 모든 임펠러 로터 피니언 전체를 교체하였다. 그림 9-5와 9-8은 이러한 조치를 취한 후에 포착한 것이다. 그림 9-5는 SKF 6213 베어링을 교체한 후 0.402 in/sec에서 0.015 in/sec로 크게 감소한 것을 나타낸 속도 스펙트럼이다. 그림 9-8은 2×GMF에서 가속도 값이 전에는 42.1g이었던 것이 5개 기어중 4개를 교체한 후에는 7.62g로 감소한 것을 보여주고 있다. 이 경험사례로부터 배운 귀중한 교훈중의 하나는 진동 스펙트럼이 교정조치를 해야한다고 나타냈을 때 이 원심 압축기를 교정했어야 한다는 것이다. 1월 기준치 설정 후 즉각적인 조치를 취했다더라면 10,000불 이하의 정비비가 들었을 텐데 문제점이 다른 80개의 부품에 파급된 후에는 100,000불 이상으로 증액되었다. 다행하게도 본 경험사례 이후 진동 스펙트럼에 주의를 기울인 결과 이상과 유사한 비용이 드는 심한 고장을

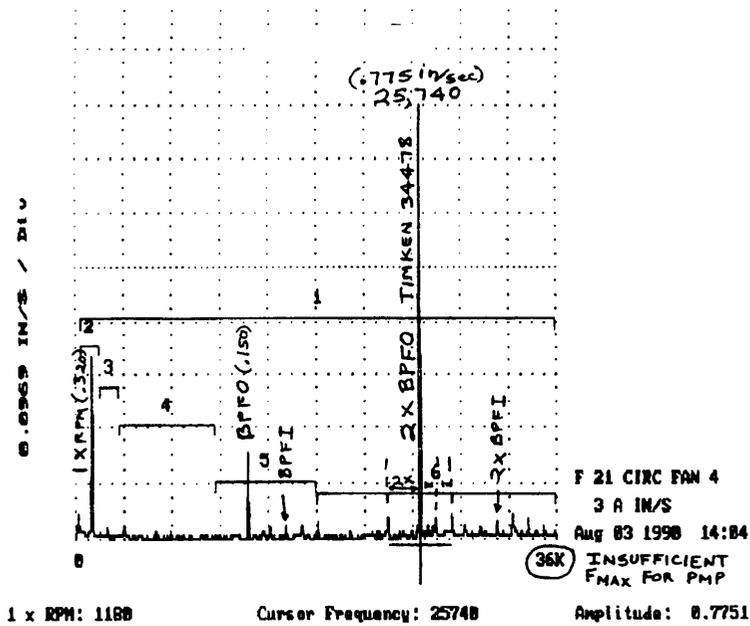
그림 9-10 위치 3A에서 측정된 진동 스펙트럼(8월 3일)

그림 9-10은 8월 3일 4호기 순환 Fan의 위치 3A에서 측정된 진동 스펙트럼이다. Band 5와 6은 특히 12,870 cpm(Band 5)과 25,740 cpm(Band 6) 주파수에서 경보 상태에 있었다. 그림 9-9의 Timken 베어링의 결함 주파수와 비교한 결과 12,870 cpm은 외륜 통과 주파수(BPFO) 이었고, 반면에 23,740 cpm은 이의 2차 조화파(2×BPFO)이었음이 확인되었다.

TA사는 잠재적인 가공할 만한 손상을 방지하기 위하여 즉각적인 Fan 베어링 교체를 권고하였다(1월 18일 스펙트럼을 취한 이후 베어링 교체를 권고하였다). 또한 Fan 속도에서 진동이 0.120 in/sec이었던 것이 8월 3일 스펙트럼에서는 약 0.320 in/sec로 증가한 것으로 보아 Fan 발란싱 할 것을 권고하였다.

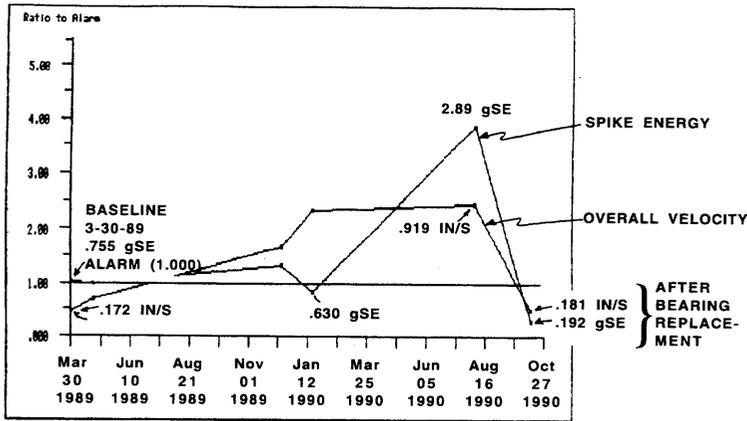
그림 9-11 Spike Energy와 전체 진동속도 값의 경향도

그림 9-11은 3월 30일부터 다음해 10월 11일까지의 Spike Energy의 경향과 Band 6 Velocity 값의 경향을 나타낸 것이다. 8월 3일 Spike Energy가 0.630에서 2.89 g/SE로 크게 증가한 것에 유의하라. 표 9-2는 베어링 교체전 (8월 3일), 후 (10월 11일)각 위치에서 전체 진동을 나타낸 2달간의 측정값을 나타낸 것이다. Fan 베어링 교체후 10월 11일의 보고서에 나타난 위치 3A, 3H 및 3V에서 진동과 Spike Energy 모두 크게 감소한 것에 유의하라.

그림 9-12는 베어링교체후 10월 11일 측정한 스펙트럼 상에서 모든 고주파수들이 제거되었음을 보여주고 있다. 또한 Fan 발란싱은 못했어도 Fan 진동이 다소 개선되었다. 마찬가지로 그림 9-11은 Spike Energy와 전체 진동 속도값이 베어링 교체후 크게 감소한 것을 보여주고 있다.

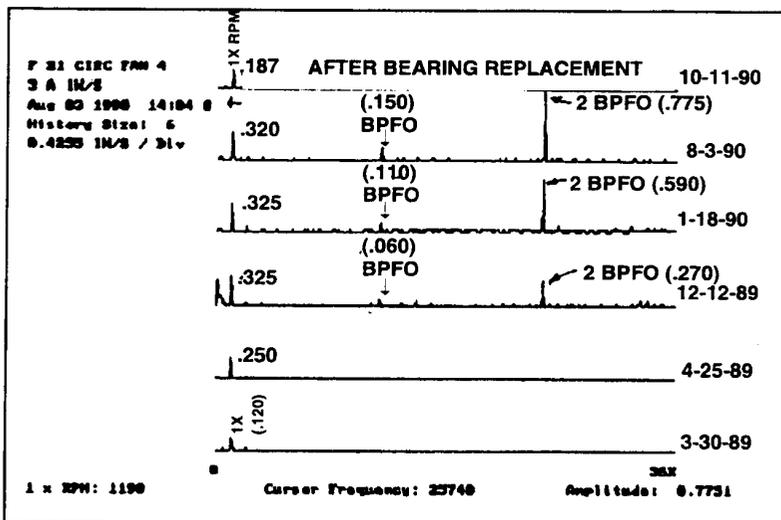
그림 9-12 베어링 교체 전후의 스펙트럼 비교

그림 9-12는 3월 30일과 10월 11일 사이 위치 3A에서의 진동 스펙트럼이 어떻게 변했나를 나타내는 Waterfall Plot이다. 3월 30일이나 4월 25일 신호에 베어링 주파수(고주파수 에너지)가 존재하지 않음에 유의하라. 그러나 고진폭의 외륜 주파수가 12월 12일 스펙트럼에 나타났고(2×BPFO에서 0.270 in/sec) BPFO와 2×BPFO는 1월 18일 스펙트럼에서는 거의 2배가 됐다. 이들은 8월 3일에 취한 그 다음의 스펙트럼과 더불어 계속 증가하여 BPFO에서 0.150 in/sec로 또 2×BPFO에서 0.775 in/sec로 크게 되었다.

공장에서 Fan 베어링을 교체하고 전동기와 Fan 축간의 측정렬은 잘 시행하였으나 Fan 발란싱은 시행하지 못했다.

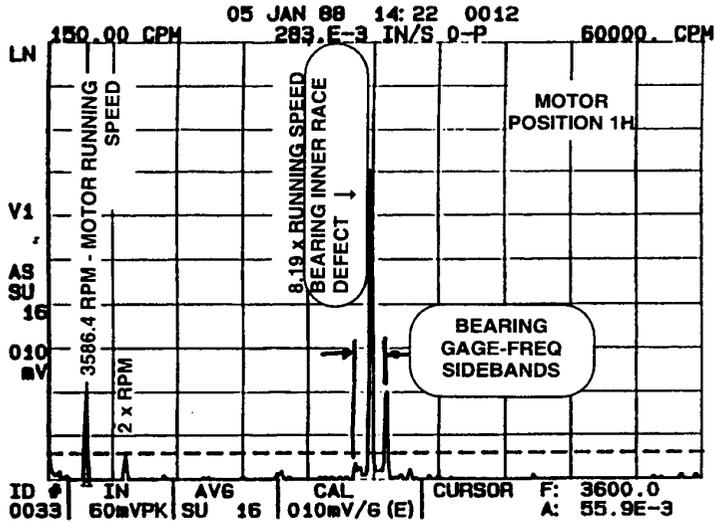
그림 9-15 외측 전동기 베어링(위치 1H)에서의 진동 스펙트럼

그림 9-14는 전동기 운전속도( $F_M$ )가 3586 rpm인 것을 나타낸 Zoom Spectrum이다. 그림 9-15는 그림 9-13의 외측 전동기 베어링(위치 1H)에서 측정된 진동 스펙트럼으로  $1 \times$  및  $2 \times \text{RPM}$ 에서의 진동은  $0.06 \text{ in/sec}$  이하였다. 그러나 약  $29,700 \text{ cpm}$ 에서는  $0.200 \text{ in/sec}$ 이었다. 따라서 이  $29,700 \text{ cpm}$ 을 중심으로 하여 화상 확대한 것이 그림 9-16이다. 화상 확대하여 본 결과 실제 주파수는  $29,730 \text{ cpm}$ 으로  $8.19 \times \text{RPM}$ 에 상응하였다. 앞서 기술한 베어링 결함 주파수표를 보면 이것은 내륜 결함 주파수였다.

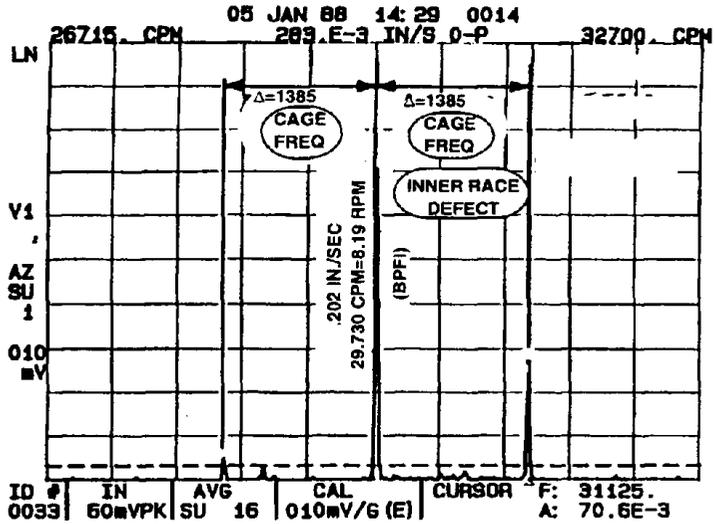
그림 9-16 위치 1H에서의 Zoom Spectrum

그림 9-16에서 이것은 약 1385 cpm( $0.40 \times \text{RPM}$ ) 간격으로 Peak들로 둘러 쌓여 있다. 따라서 이것은 BPF1주위에 Cage 주파수(FTF) 간격으로 측대파들이 있음을 확인하고 있다. 통상적으로 Cage 주파수나 Cage 주파수의 측대파들은 손상 과정중에 있는 베어링에서 나타난 마지막 주파수들 중의 하나이다. 따라서 동시에 존재하는 주파수 외형은 외측 전동기 베어링의 건강 상태에 관해 많은 관심을 일으켰다. 그림 9-17은 내

인되었고, 이 기계는 너무나 중요한 기계이기 때문에 이들 베어링의 잠재적인 가공할 만한 손상을 피하기 위해 우선 전동기 베어링의 교체를 권고하였다. 또한 로터 측정될 치는 Rim은 최대 2 mils로 하고 Face는 최대 0.3 mil/inch로 할 것도 권고했다.

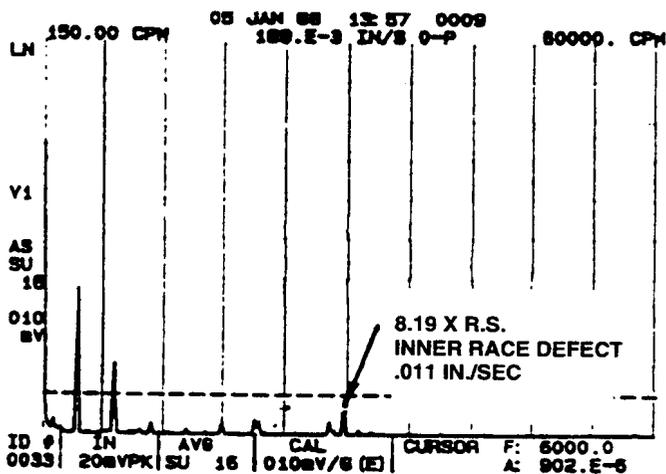
그림 9-17A 내측 전동기 베어링의 축방향 진동 스펙트럼 (위치 2A)

축 전동기 베어링(그림 9-17A)과 외측 전동기 베어링(그림 9-17B)에서 취한 스펙트럼을 비교한 것이다. 이들 두 위치에서 베어링 주파수에서의 진동 진폭이 큰 차이(내측 베어링에서 0.011 in/sec, 외측 베어링에서 0.200 in/sec)가 있음에 유의하라. 이 큰 차이로 인해 외측 전동기 베어링에서 상당히 큰 마멸이 발생했을 것이라고 결론 지었다.

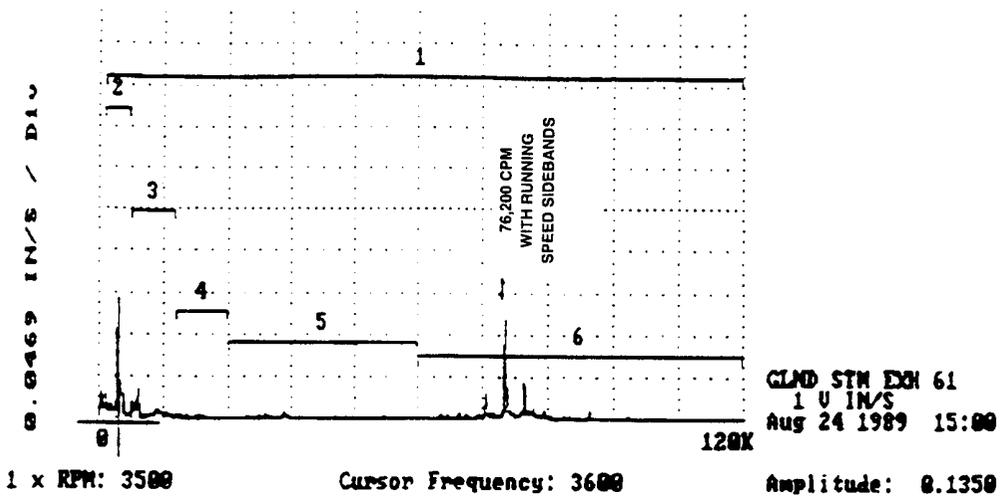
그림 9-19 외측 전동기 베어링의 진동 스펙트럼

표 9-3은 전체진동과 Spike Energy 측정 내용이다. 표 9-3에서 내측 및 외측 베어링에서의 Spike Energy 값은 모두 상당히 높다(위치 1에서는 1.14 g/SE, 위치 2에서는 1.32 g/SE). 위치 2H에서의 Spike Energy와 위치 2V에서의 전체 진동 속도값 모두 경보치를 초과하였다. 그림 9-19에서 위치 1V의 진동 스펙트럼을 보면 76,200 cpm에서 운전속도(3600 cpm)의 측대파가 있음을 알 수 있다. 그림 9-20에서 위치 2V의 진동 스펙트럼은 0.350 in/sec의 상당히 높은 1×RPM 진폭과 76,200 cpm에서 운전속도 측대파를 보여주고 있다.

- ① 양쪽 진동기 베어링에서 보여준 76,200 cpm은 베어링 부품중 하나의 고유진동수처럼 보였다(이러한 베어링 부품의 고유 진동수는 통상 약 30,000에서 120,000 cpm 사이에 있다). 이 베어링 고유진동수가 충분히 가진되어 속도 스펙트럼 상에 나타나면 이것은 통상 베어링이 마멸 2단계 상태에 있음을 의미한다(구름베어링은 최종 손상시까지 통상 4단계과정이 있다). 통상적으로 베어링 고유 진동수 부근에 1×RPM의 측대파가 나타나면 이것은 보다 심각한 문제점을 가지며 거의 손상 2단계 끝에 있는 것을 의미한다. 이런 시점에서는 베어링은 보통 약 5%의 잔존수명을 가진다.
- ② Fan Wheel은 불평형 상태에 있다.

- ① 양 베어링에서의 신호는 마멸 2단계 끝에 있음을 의미하고, Spike Energy 값이 높기 때문에 2개의 진동기 베어링의 교체를 권고하였다.
- ② 베어링 교체후 불평형 상태를 재검토 할 것을 권고하였다. 신호와 위상분석결과 불평형 상태로 나타나면 Fan Wheel을 청소하고 발란싱할 것을 제의하였다.
