4. 潤滑 및 기어 커플링 (Lubricated and Gear Couplings)

4.2 기어 커플링의 故障 分析 (Gear-Coupling Failure Analysis)

1972년 Petronta는 압축기의 높은 횡진동이 발생하여 8500 HP 프로펠렌 압축기를 정지해야 했다. 고속 커플링의 점검중 허브 기어 이빨의 대부분이 파손된 것이 발견되었다. 그림 3-139의 Spacer 타입 B 커플링은 15년간 사용되었고, 2년 간격으로 재윤활과 병행하여 점검되어 왔다. 커플링의 손상이 매우 심하므로 실험실에서 손상을 분석하기로 결정되었다. 손상 분석 보고서는 다음과 같다 :

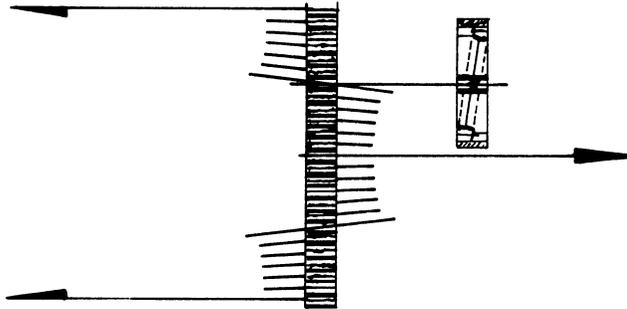
기어 형태의 커플링은 축의 미스얼라인먼트에 순응하려할 때 슬라이딩 운동이 기어의 맞물림 안쪽에서 발생하는데, 이것은 커플링 마멸과 손상의 주원인이 된다. 슬라이딩 운동은 축방향 진동 운동과 커플링이 미스얼라인될 때마다 생기는 록킹(Rocking)운동으로 구성된다. 진동운동 속도를 슬라이딩 속도라고 한다. 그림 3-140은 기어 한쪽이 Angular Misalignment된 기어 커플링을 나타낸다. 허브 안쪽에 발달한 치차 패스의 물결 모양은 과도한 미스얼라인먼트에 의한 커플링 손상 특징이다.

그림 3-140 Angular Misalign된 기어 커플링 한쪽 전개도

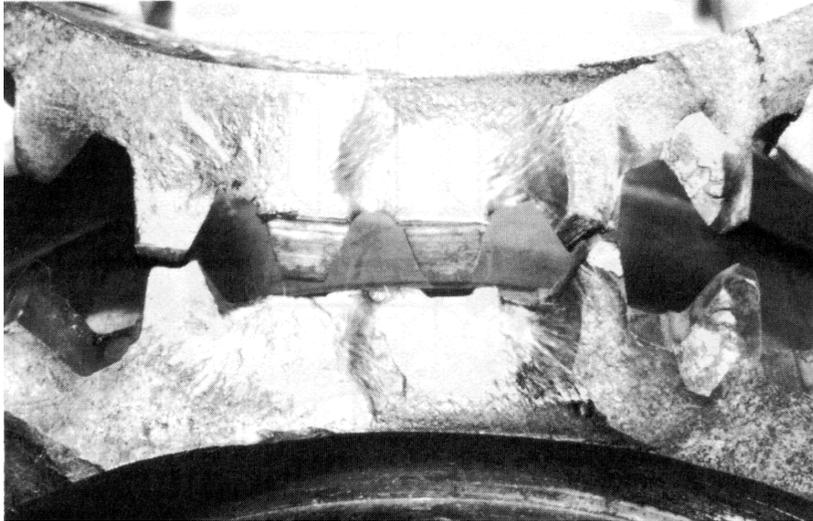
원주 파단면이 생긴 곳은 거의 모든 스플라인이 사라지고, 표면은 부채살 모양이 되었고 극도로 Fretting되었다 (그림 3-141). 부채살 모양을 가진 모든 경우 각 이빨의 스플라인 끝면반경을 잘라내었다. 예각의 파단면은 취성이 지배적이고, 스플라인 루트 반경상에 하중을 받는 측면에서 발달하는 "Sunburst" 취성 파단 모양이 나타났다. 파단면의 체브론마크 (Chevron Mark)로 대부분의 균열이 반회전 방향으로 발달했음을 알 수 있었다.

그림 3-141 심하게 Fretting된 부채살 모양의 파단과 "Sunburst" 파단 (1.4배 확대)을 보이는 다중 스플라인 요소 위의 마주하고 있는 부품의 파단면

2.2.3 육안으로 Fretting이 분명한(그림 3-141에서 스플라인상의 부하 베어링 측면과 플렛팅된 부채살 모양을한 파단면) 표면에 인접 부위를 검사한 결과 심한 구조적 변형이 없음을 보여주었다. 0.0005 in의 균일 산화막이 부채살 모양의 표면에 나타났고 파단진전은 입내 메커니즘에 의해 진전했다.

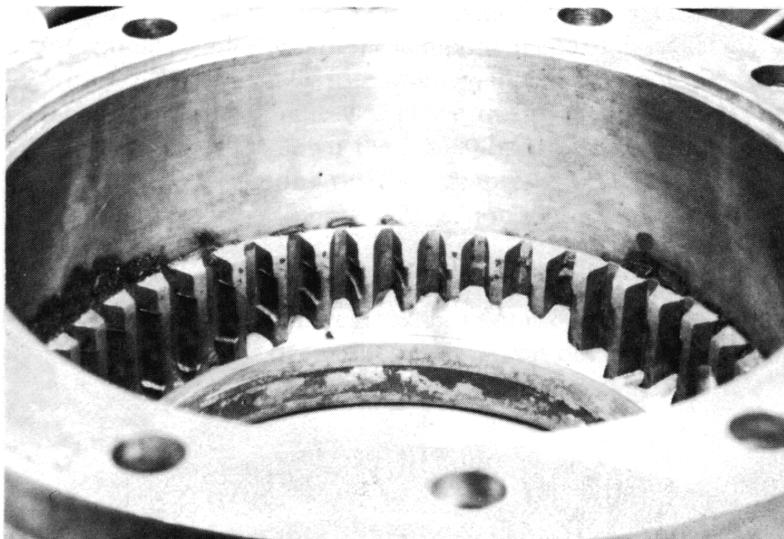
2.1.4 파단이나 눈에 띄일 정도의 균열 스플라인이 없음을 커플링의 암 부품 실험을 통해 알았지만, 하중 베어링에 심각한 Fretting이 관찰되었다 (그림 3-142). Fretting 패턴은 수 스플라인과 접촉면에 대칭이 아니었다. 모든 경우 명확한 단계를 볼 수 있는데 각기 4개의 다른 깊이를 갖는 Fretting이 한 스플라인 나타났다. Fretting 깊이는

0.001 in에서 0.060 in로 다양하고, 전체적으로 볼 때 그 스플라인은 Fretting 깊이가 같은 영역에서 스플라인 전체에 걸쳐 명확히 진전하는 패턴을 나타내었다.

그림 3-142 암 스플라인상의 심각한 Fretting. 함몰된 수 스플라인 요소

(0.5배 확대)를 수반하는 패턴의 감소와 깊이가 일정함을 주시하라.

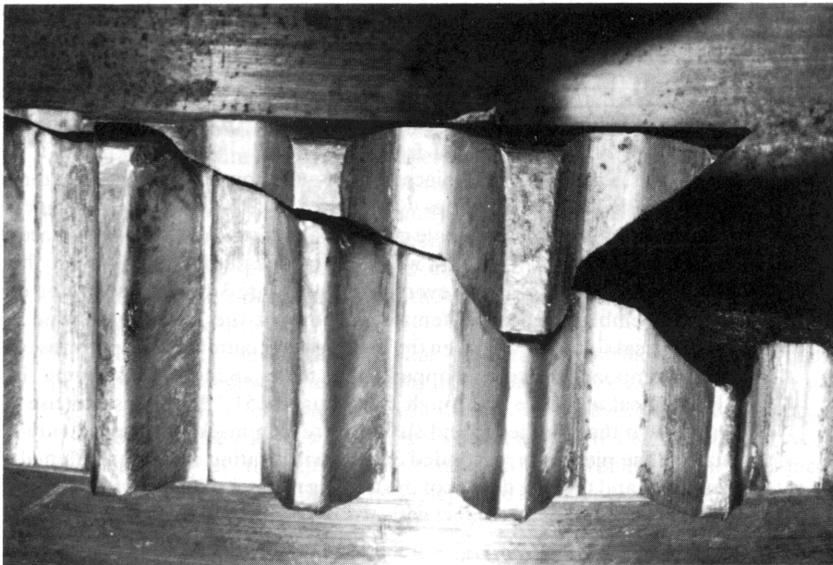
2.1.5 수 커플링 부품을 다시 조립할 때 각 수 스플라인은 이와 상대되는 암 스플라인과는 다르게 Fretting되었다. 스플라인은 가장 심한 Fretting(그림 3-143)을 나타낸 커플링과 일체인데도, 부러진 몇 조각에서는 Fretting이 거의 없었다. 제조된 커플링의 암·수 부분 관찰을 통해 Fretting 마멸 패턴이 유사함을 알 수 있었다.

그림 3-143 Fretting(2배 확대)을 유발하는 변경된 치수를 보여주는 다중 스플라인 요소와 일체의 수 스플라인.

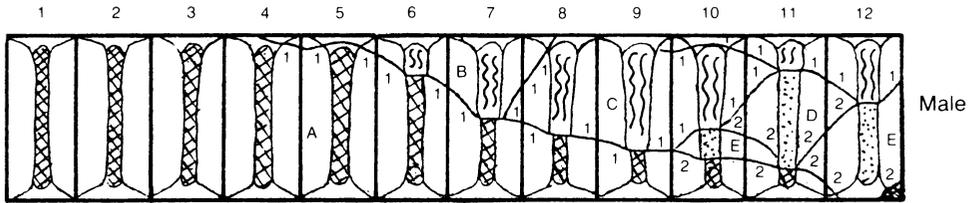
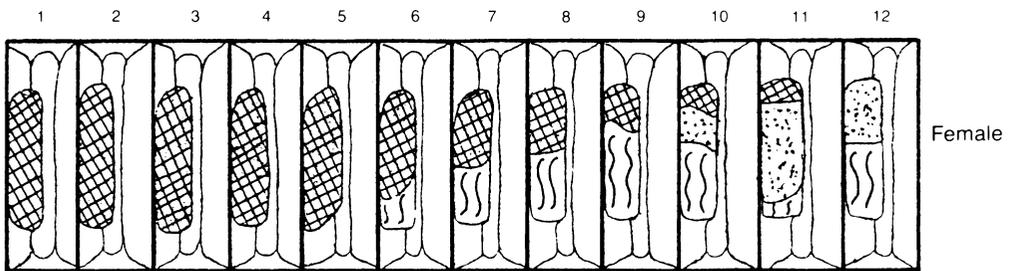
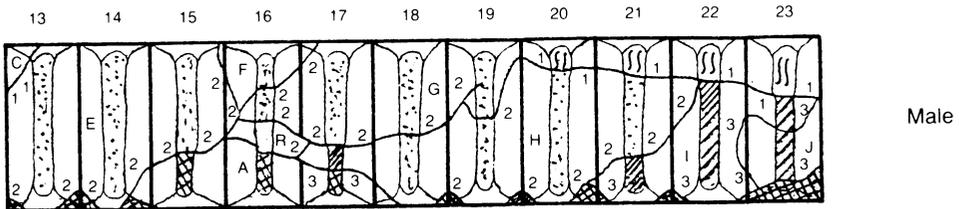
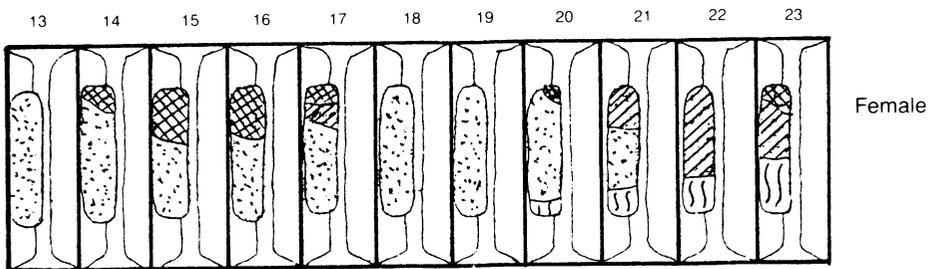
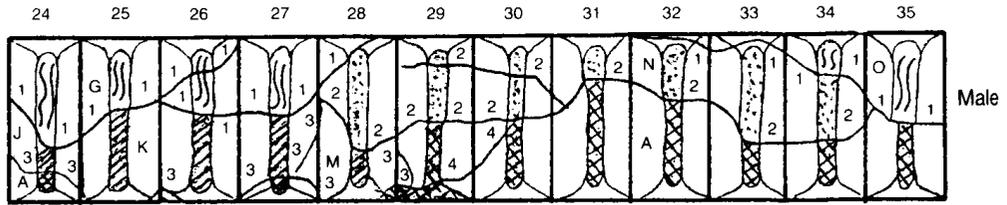
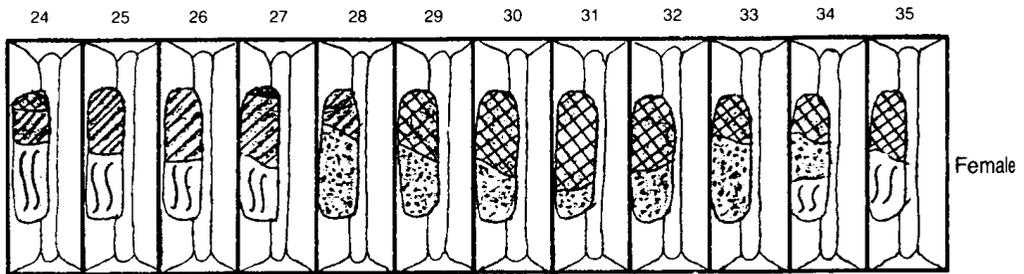
수 스플라인 조각은 그림 3-144의 A에서 T까지 알파벳 순서로 적혀있고 양요소의 패턴이 도면화 되었다. 이러한 실험을 통해, 각 수 스플라인 조각의 Fretting 마크의 깊이와 형상이 암 커플링상의 상대되는 영역과 정확히 일치하고, 파단된 수 커플링 특정부위와 접촉하는 암 커플링에서 힘을 받은 Fretting 마크 깊이는 스플라인 전체에 걸쳐 일정하다. 일반적으로, 깊이가 뚜렷한 Fretting이 4개 관찰된다 (그림 3-144).

그림 3-144 수 스플라인의 파단 형태와 순서뿐만 아니라 이와 상응하는 암 스플라인의 마멸 형태를 보이는 다이어그램. 균열에 따른 숫자는 균열 발생중 파단상을 나타낸다.

2.1.6 수 스플라인 3조각(그림 3-144에서 R, S, T)은 없어졌지만, 암 커플링과 일치하는 위치에서 이들에 의해 힘을 받는 Fretting 깊이는 주요 4개 범주중 하나로 구분되었다.

커플링 손상의 근본 원인은 무엇인가? 해답은 그림 3-144에 있다. 즉 과도성 마멸 패턴이 확실히 나타나 있다. "운전 조건"에 대한 손상 분석가의 설명은 그리스 주입의 단계적인 감소로 인한 심각한 Misalignment였다는 것이다.
