## 2. 저널 및 推力 베어링 (Journal and Thrust Bearing)

이 절에서는 베어링에서 발생하는 문제의 해결 방법과 베어링 손상 형태(Mode)를 진단하는 방법에 대하여 서술한다. 베어링의 주된 손상 형태인 마멸(Abrasion), 부식(Corrosion), 전식(Electrical Pitting), 피로(Fatigue), 과열(Overheating), 마찰(Wiping) 등 여섯 가지에 대해 자세하게 다루었으며, 각각의 손상 양상 및 그 발생 과정(Mechanism)에 대해 설명하였다. 또한 각 손상 형태에 따른 베어링의 육안 점검에 대해 설명하고 가능한 손상 원인에 대해서도 검토하였다. 베어링 표면에서 발생한 손상 형태에 대해서 설명하고 손상 형태를 확인하는 실례를 들어, 근본 원인과 그에 대한 정비 방안을 제시하였고, 운할 계통의 문제는 베어링 손상의 주된 원인이기 때문에, 운할 유의 상태를 감시하는 효과적인 방법들에 대해서도 설명하였다.

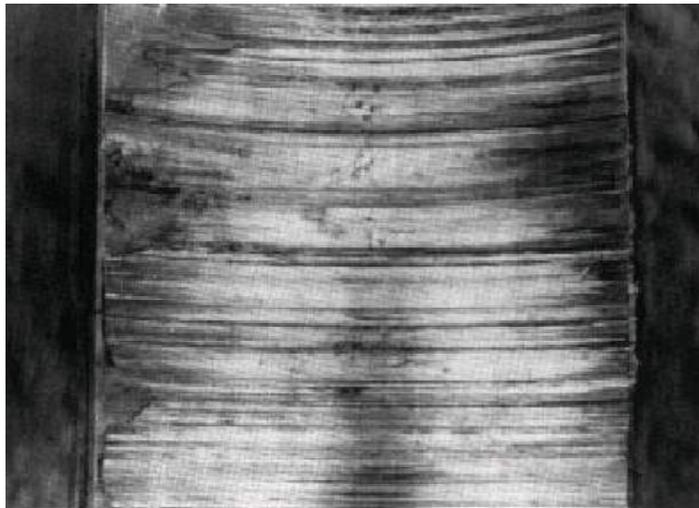
그림 3-65 12 in 터빈 저널 베어링의 Abrasion

윤활유에 고체 입자가 몇 개정도 포함되어 있는 경우 이 입자들은 베어링 표면에 박히기 때문에 해롭지 않지만, 많은 입자가 포함되어 있으면 간극을 통하여 재순환되면서 마모(Wear)와 손상(Scoring)을 발생시킨다 (그림 3-65). 이러한 입자들은 금속성이거나 비금속성일 수도 있고, 크거나 작을 수도 있으며, 이 입자가 클 때는 부분적으로 Babbitt에 파묻히게 되어 저널 쪽으로 튀어나와 Cutting Tool의 작용을 하게 되어 저널을 손상시킨다.

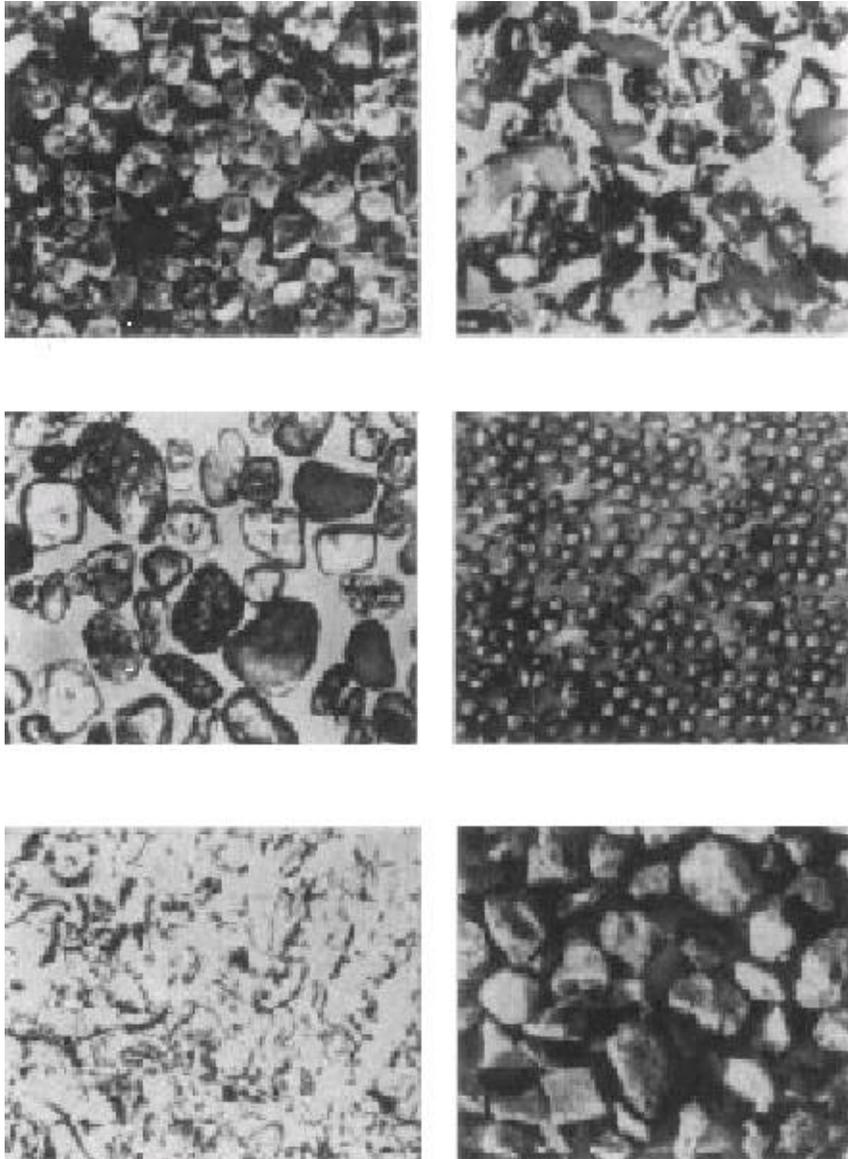
그림 3-66 현미경으로 본 여러 가지 이물질들의 형상 (a) 보통 모래, 20배 (b) 탄화 규소 Grinding 화합물, 70배 (c) Garnet Spark Plug Abrasive Cleaner, 40배 (d) Steel Grit-blasting Material, 10배 (e) Grinder에서 생긴 Steel Grinding Chip, 20배 (f) 엔진 Blast Cleaning용 낱알로 된 호도껍질, 10배

현미경으로 본 전형적인 Oil내의 이물질들이 그림 3-66에 나타나 있다.

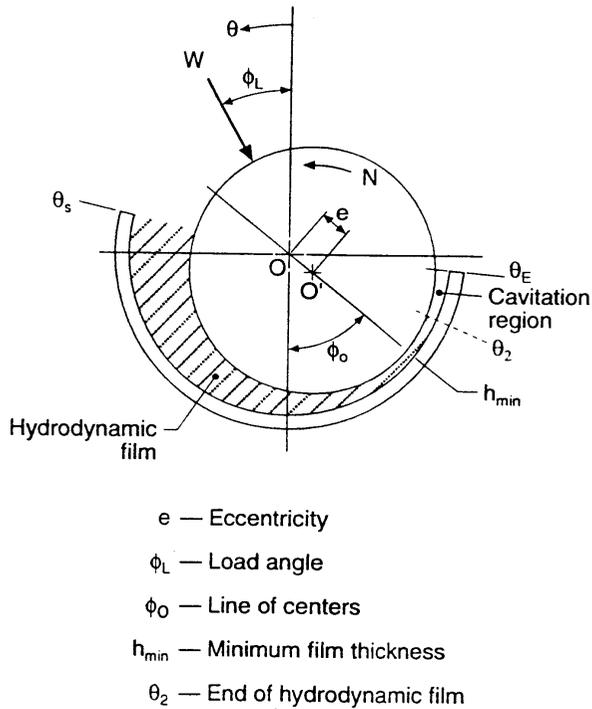
그림 3-67 저널 베어링의 각종 용어(Nomenclature)

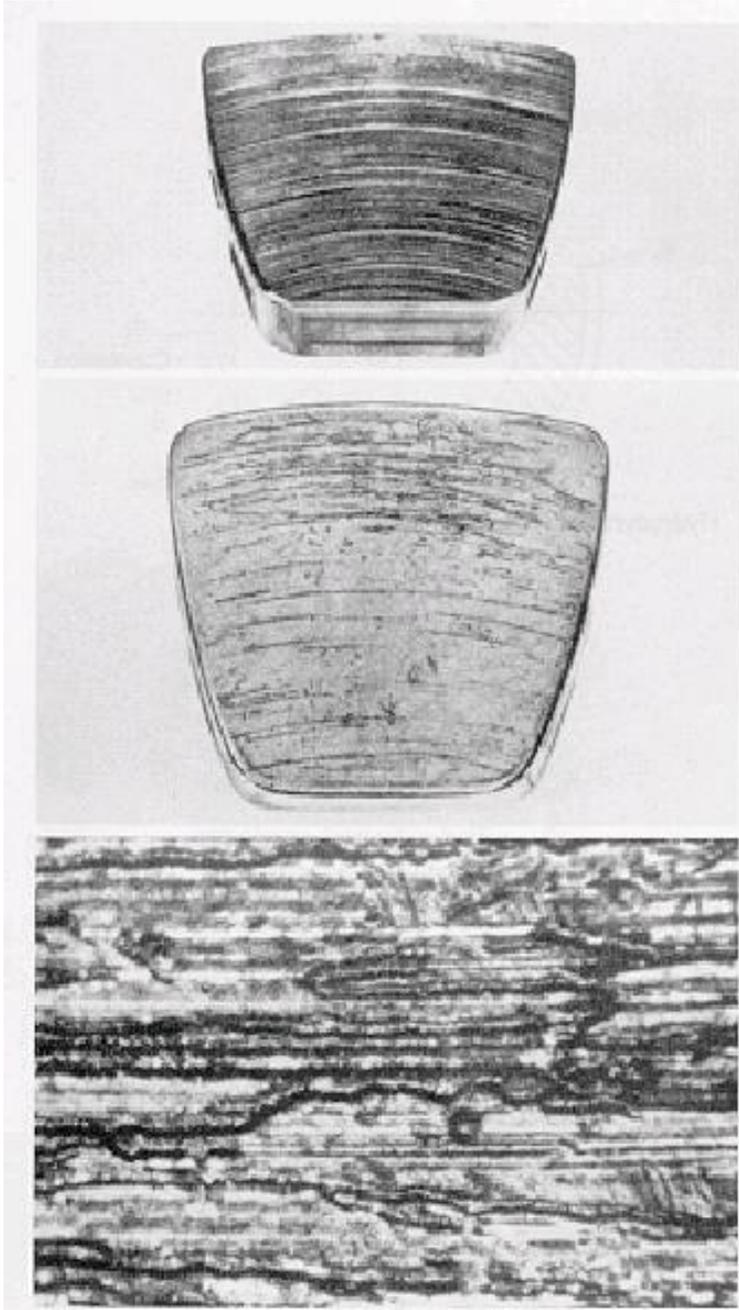
그림 3-68 틸팅 패드 스러스트 베어링의 Abrasion

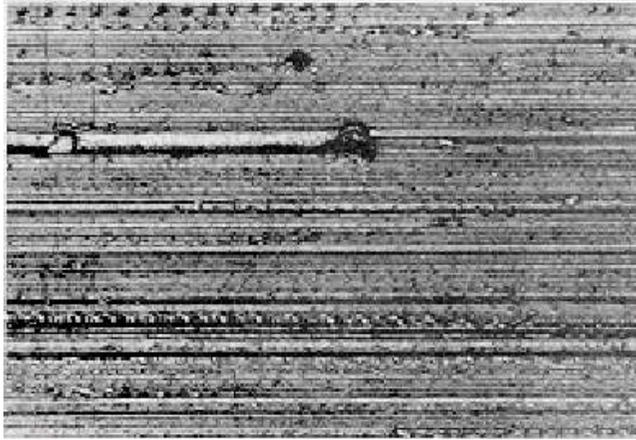
그림 3-69 입자가 파묻힌 곳에서 자국이 끝난 3.0 in 직경의 주석 Babbitt 베어링의 Scoring

마멸(Abrasion)의 외관상 주된 특징은 베어링의 수하부에 평행한 자취(Track)들이 원주방향으로 나 있다는 것이다. 이물질이 작은 입자라면 축과 베어링사이의 간극 내를 움직이기 때문에 간헐적인 굵은 자국이 생긴다. 종종 Pit는 매끄러운 바닥을 가지고 있지만, 보통 이들은 전식(Electrical Pitting)처럼 녹은 흔적은 없다. 때로는 똑같은 형상의 여러 개의 Pit가 베어링의 일부 원주 방향에 일정한 간격으로 생긴 것을 볼 수 있는데, 이것은 틀림없는 이물질에 의한 Pitting의 증거이다. 당연히 Scoring이 가장 많이 생기는 위치는 최소유막,  $h_{min}$ (그림 3-67) 부근이다. 그림 3-68에 나타난 것과 같이 저속이나 기동 중에 생기는 Scoring은 고속운전 중에 생기는 Scoring보다 좀더 불규칙적인 양상을 나타낸다. 주석 Babbitt를 15배로 확대한 그림 3-69에서와 같이 입자가 과물히면 물론 패인 자국이 끝나게 된다.

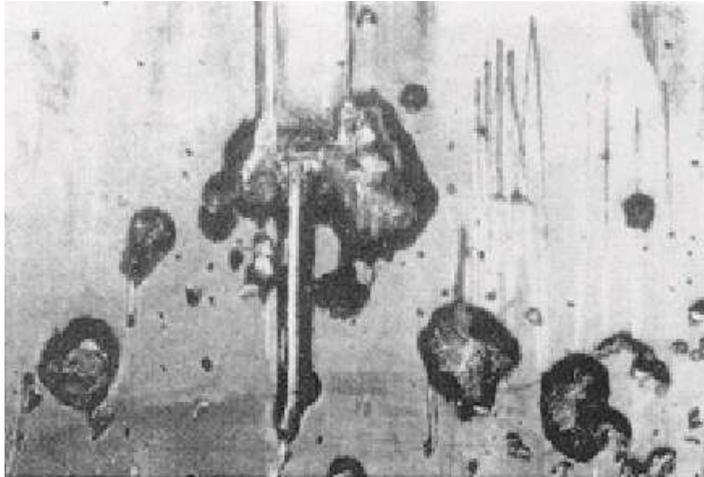
그림 3-70 양쪽 가장자리의 생성 모양을 보여주는 Babbitt 표면의 Scratch.  
수평 200배, 수직 2000배

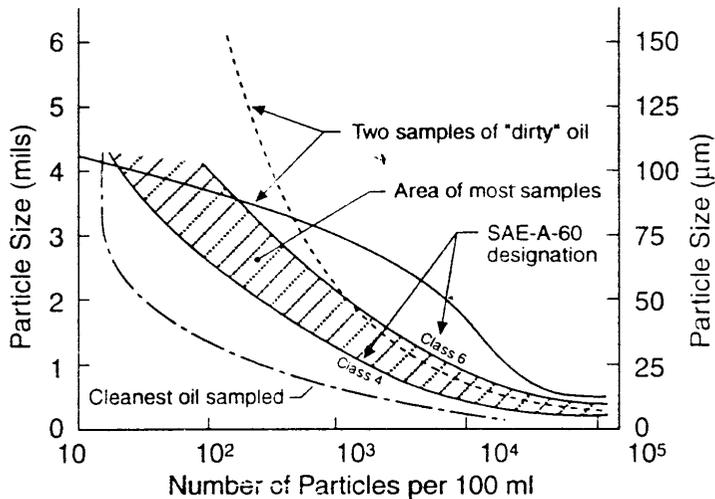
그림 3-71 전기설비에서 사용되는 터빈 오일의 대표적인 오염 수준

전기설비에서 사용되는 Oil 저장 탱크는 크기가 크고, 터빈 발전기의 위치보다 밑에 설치되어 모든 종류의 먼지와 부스러기들이 모이는 환경에 위치해 있다. 또한 발전소 건설시에 생긴 Chip이나 Weld Spatter 등 모든 종류의 파편들이 모이게 된다. 터빈 오일의 상태를 고체 오염 물질의 양과 크기로 도식화하여 아주 깨끗한 것에서부터 아주 더러운 것까지 그림 3-71에 나타냈다.

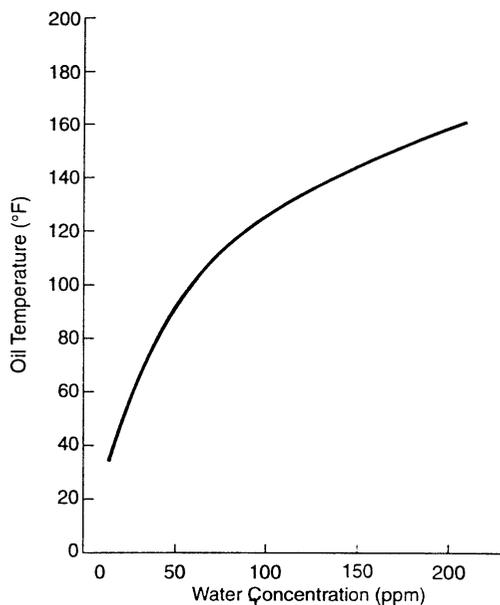
그림 3-72 40% 습도인 터빈 오일에서의 평형 물 함유량

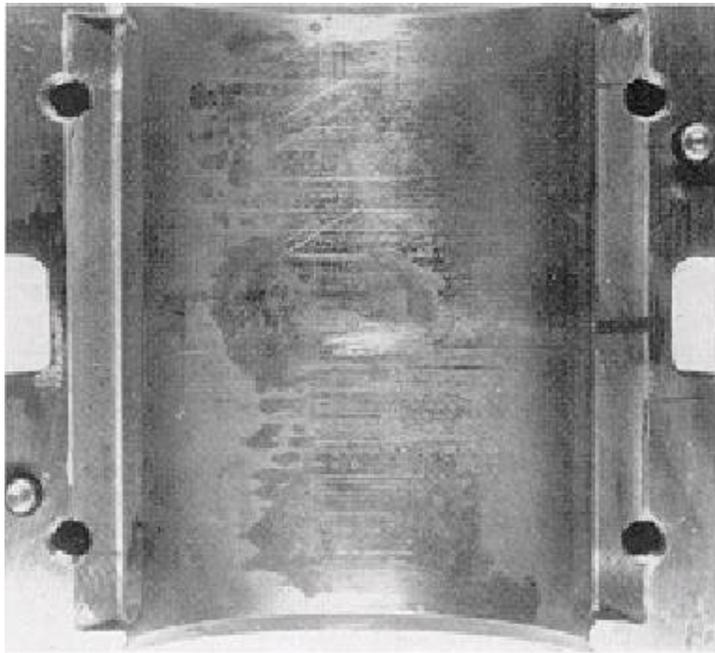
그림 3-73 직경 5.0 in의 Lead-base Babbitt 저널 베어링의 부식

금속표면이 전해물에 노출되면 표면에 Pitting이 생기거나(그림 3-73), 베어링 합금에 산화작용이 일어나게 된다. 납의 부식은 납이 주성분인 Babbitt와 납을 첨가한 청동 베어링에서 가장 일반적인 부식 형태이다. Fuel Sulfur는 베어링 표면에 침적물이 생기게 하는 납 황화물을 생성시키면서 Babbitt의 납과 반응하는 작용제 중의 하나이다. 황화합물은 최상의 압력특성을 제공하며, 내마모제, 방부제, 녹방지제, 내산화제로서 Oil에 흔히 첨가된다. 이러한 특성들은 황화합물의 부식작용에 의해 베어링 표면 위에 낮은 전단강도의 Sulfur층을 형성시켜 얻어지는데, 이러한 층으로 인해 저널과의 파괴적인 접촉이 방지된다. 또한 주변의 대기환경에 있는 염소와 황산과 같은 부식성 오염 물질도 특히 수분이 존재할 때 부식을 일으킬 수 있다.

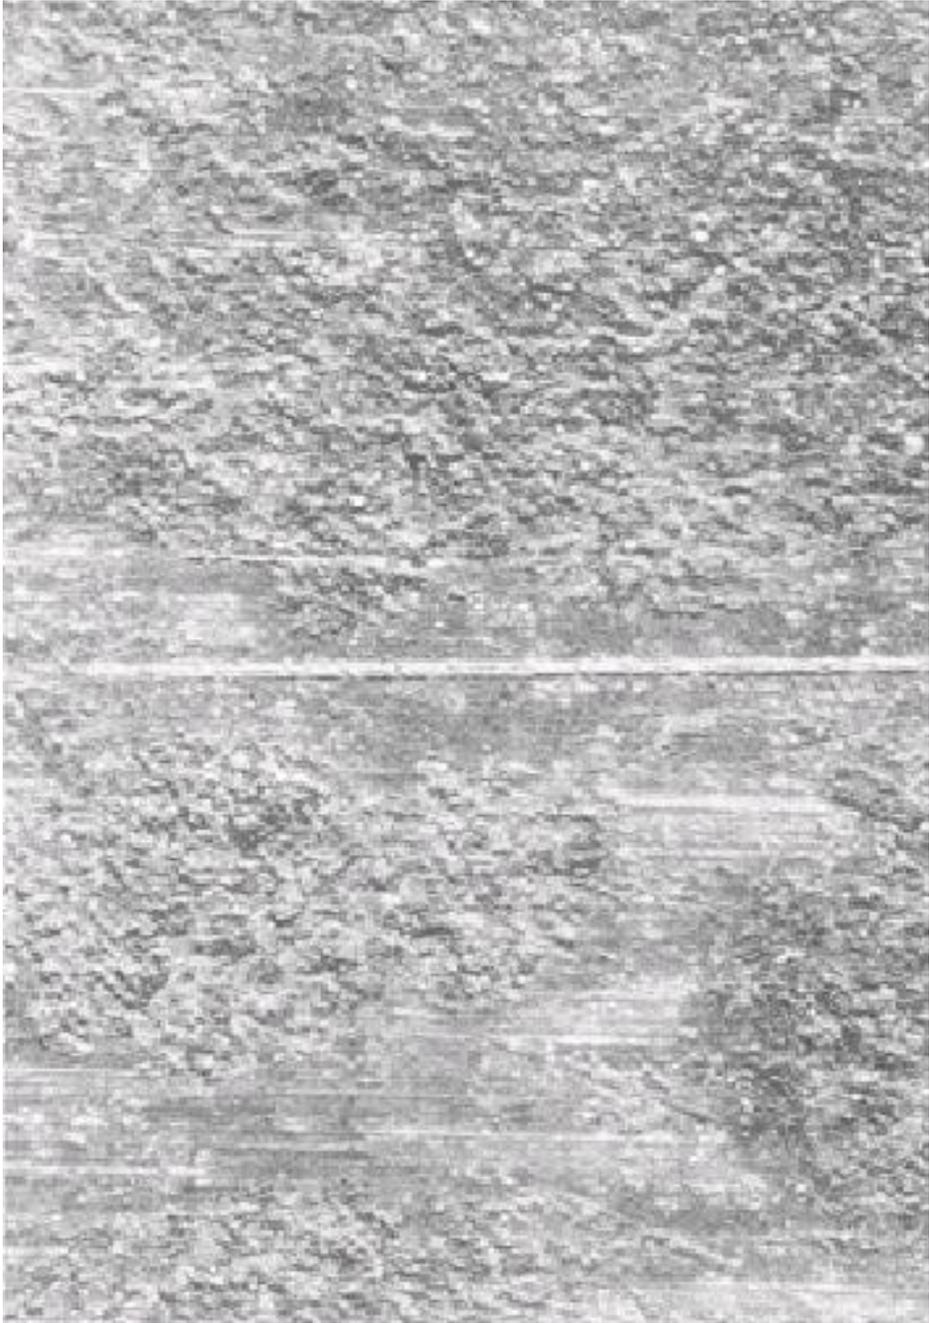
그림 3-74 부식이 발생된 직경 5.0 in의 Lead Babbitt 저널 베어링  
(베어링 표면을 15배로 확대)

두 개의 주요 Babbitt 종류 중에서 Lead Babbitt가 훨씬 더 잘 부식되는 경향이 있다. 실제로 납 성분이 들어 있는 베어링 재료는 적절한 환경에서도 자주 부식된다. 주석(안티몬도 물론)은 보통 부식을 억제하기 위해 첨가되지만, 주석 베어링 자신은 종종 전기 화학적인 영향, 산화 또는 황(Sulfur)에 의해 손상을 받는다. 부식은 보통 표면에서 안쪽으로 진행되며 납 성분을 먹어 들어가면서 거칠고 약한 Babbitt 층만 남겨 놓는다. 손상이 산화에 의한 것인지 Acidic Attack에 의한 것인지를 알 수 없더라도, 부식에 의해 생긴 빈 공간은 현미경으로 관찰할 수 있다. 그림 3-74는 Corrosion Attack에 의해 납 성분이 제거된 직경 5.0 in(127 mm)의 Lead-base 베어링을 확대한 모습이다.

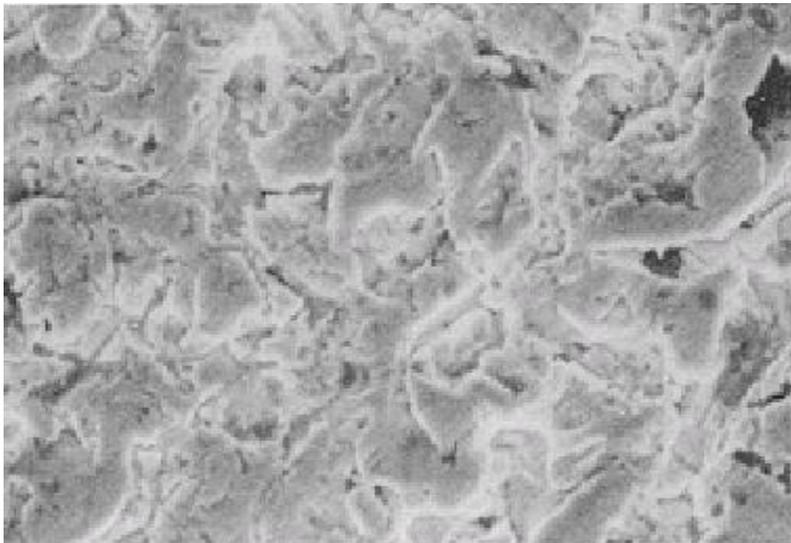
그림 3-75 ASTM B23, Grade 2, Babbitt를 사용한 정상적인 Thrust 베어링 Pad의 모양

주변 대기환경의 Sulfur에 의해 Attack을 받기 전후의 Thrust 베어링 Pad(ASM Alloy B23, Grade 2) Babbitt 표면 모양이 그림 3-75와 3-76에 각각 나타나 있다. 그림 3-76의 사진에서 부식에 의해 남겨진 어두운 공간을 선명하게 볼 수 있다.

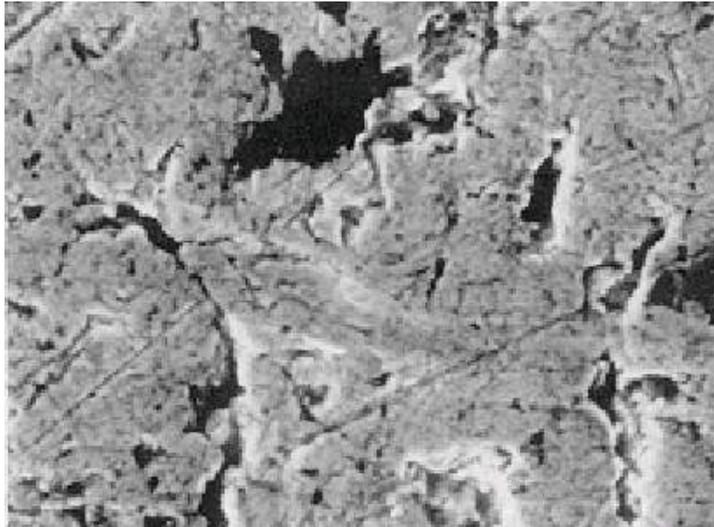
그림 3-76 주변 대기중의 황에 의해 Attack을 받은 Pad 표면

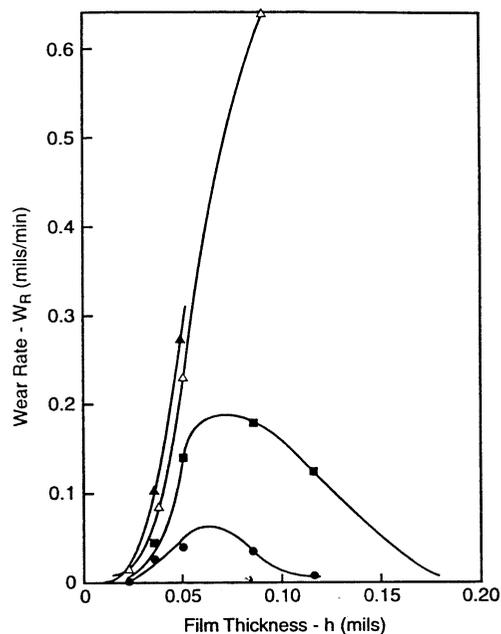
그림 3-77 전압이 다를 때의 Wear Rate 대 유막 두께

전류가 연속적으로 흐르는 것은 결코 해로운 것이 아니라는 사실을 깨닫는 것이 중요하다. 손상이 야기되려면 축적된 전위가 간헐적으로 방전되어 Spark가 생겨야 한다. 따라서 유막 두께가 아주 얇아, Runner와 베어링 사이의 울퉁불퉁한 부분이 거의 접촉되는 경우에는 전위가 연속적으로 흐르기 때문에 손상이 발생되지 않는다. 또한 유막 두께가 매우 커서, 방전이 일어나기에는 유막에서의 저항이 너무 클 경우에도 아크가 발생되지 않는다. 이 두 가지 극단적인 경우 사이에서 그림 3-77에서 보여지는 것과 같이 최대 손상이 발생하는 Point가 있을 것이다. 전압 E와 유막 두께 h를 특수한 방법으로 조합하여 최대 마모점이 만들어지도록 하고, Wear Rate 즉,  $Wear=f(E, h)$ 에 대한 전압과 유막 두께의 영향을 3차원 좌표로 그려보면 그림 3-78과 같이 산 모양으로 나타날 것이다. 그림 3-78에서 E가 일정한 곡선인 ABD를 살펴보면, D점 근방에서는 유막 두께 h가 작아 손상이 발생되지 않으며, B점에 해당되는 유막 두께 h에서 최대의 Wear가 발생되며, 유막 두께가 점점 증가되어 A점에 해당하는 유막 두께 h로 되면 Wear는 다시 Zero로 감소될 것이다.

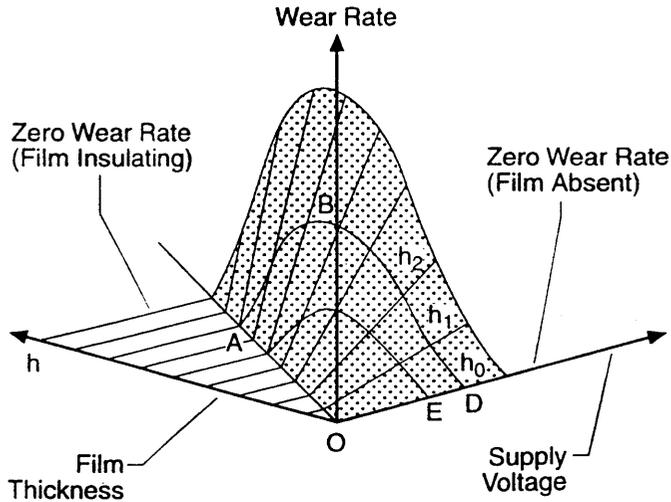
그림 3-78 Electrical Pitting에 의한 Wear Rate에서의 유막 두께와 전압의 영향

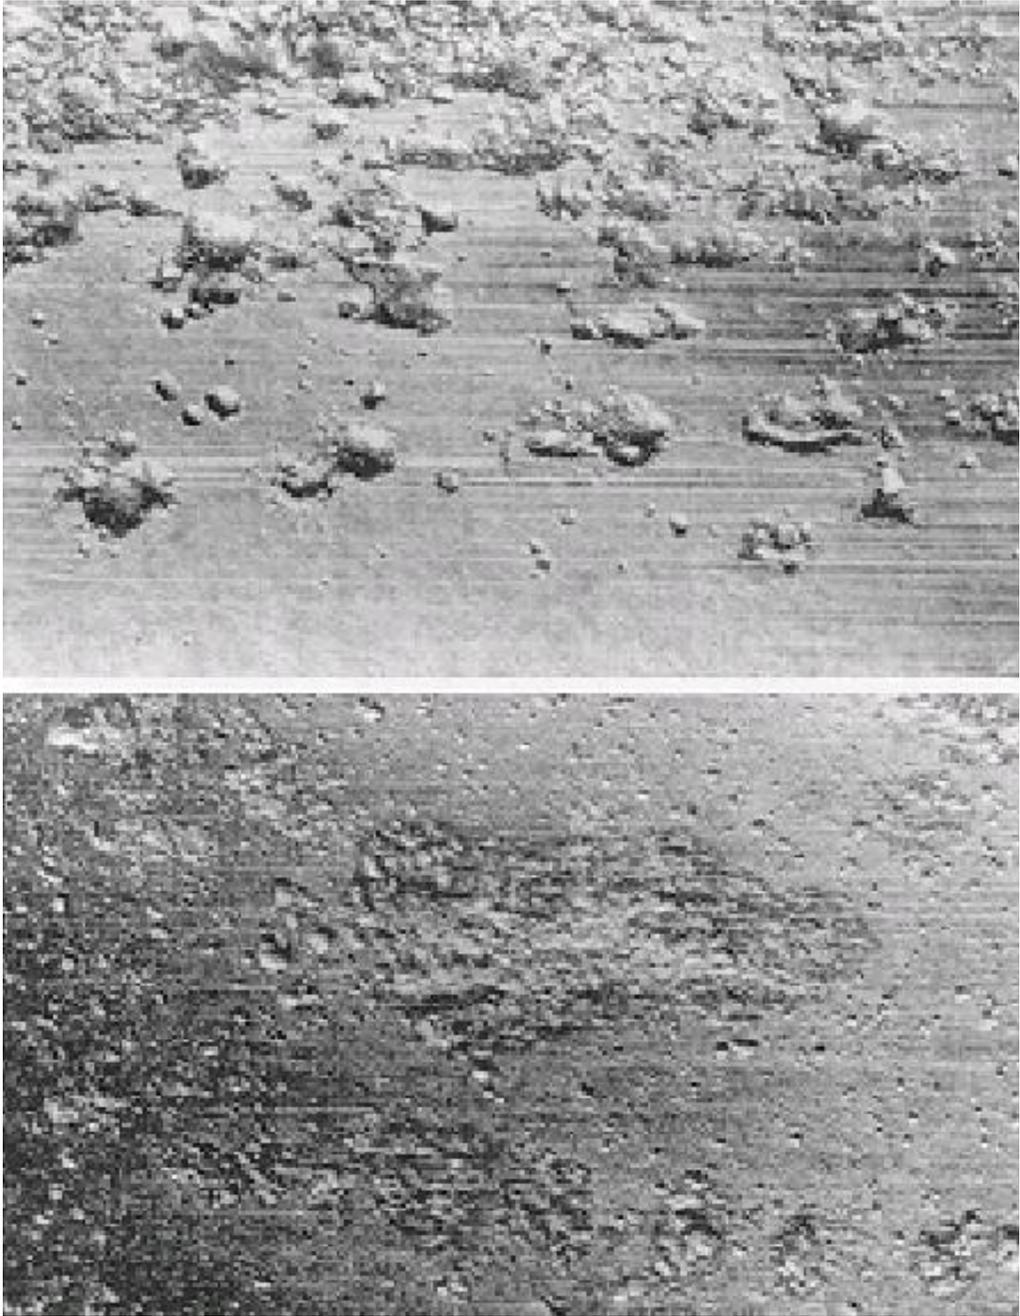
그림 3-79 Lead Babbitt 베어링과 그 저널에서의 Electrical Pitting (a) Lead-base Babbitt에서의 Pitting, 15배 (b) 저널에서의 Pitting, 15배

겹쳐지게 되어 손상 원인의 흔적들이 덮여버리게 된다. 만일 표면이 하얗게 변색되어 있는 부위가 있으면, 이 변색된 부분의 주변을 자세히 검사하여 따로 떨어져 있는 분화구 형상의 Pit가 있는지 여부를 확인하면 Electrical Pitting의 발생 여부를 알아낼 수 있을 것이다. 또한 변색된 부분에 빛을 잘 비추어보면, 매끈하게 용융된 독특한 바닥면에서 빛이 반사되기 때문에 Electrical Pit를 쉽게 감지할 수 있다. 전기 아크가 발생하는 부분의 Oil에서는 높은 온도가 생성되어 Cycling되기 때문에, 적정 유막의 형성도 Cycling 현상을 일으킬 수 있다. 베어링 표면이 손상되어 유막 형성이 부적절해지면 베어링은 Wiping되고, Wiping이 발생되면 Pit가 없어져 버리기 때문에 베어링에서의 유막은 다시 회복되고, 운전을 계속하다가 다시 Pitting이 시작된다. 이러한 과정은 Babbitt가 거의 없어져 고장이 발생할 때까지 몇 번이고 발생된다. 이러한 경우에도 Electric Pitting임을 증명해 주는 베어링 Shell이나 다른 베어링 인접부분에 남겨진 Pit에 의해 원인을 정확하게 규명하는 것이 가능하다. 일반적으로 발생되기는 어렵지만, 저널에서의 Pit는 보통 크기가 작고, 베어링의 경우와는 그 성격이 다르다. 그림 3-79에 Lead Babbitt 베어링과 그 저널에서의 Electrical Pitting에 의한 손상 형태를 나타내고 있다.

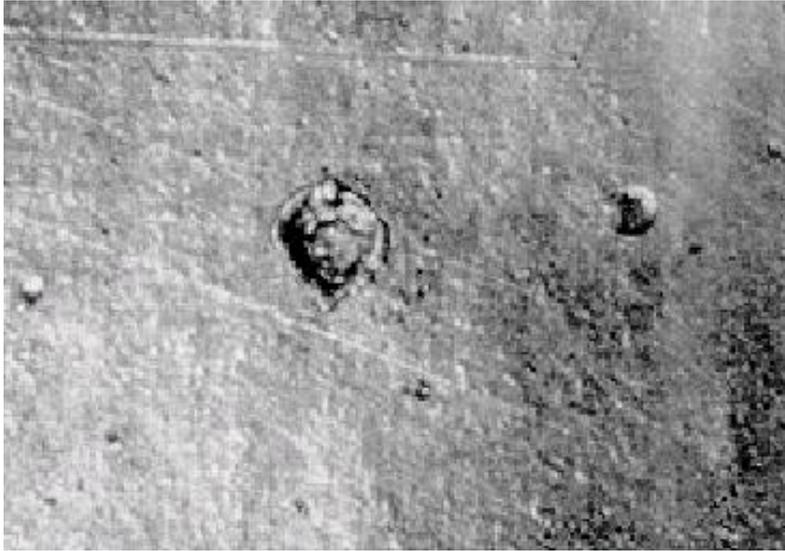
그림 3-80 주석이 주성분인 Babbitt에서 단일 Electrical Pit의 전형적인 모양

Pit의 크기와 손상된 부분의 크기로 표현되는 Electrical Pitting의 가혹정도는 전압, 전류, 유막 두께, 회로 저항, 그리고 몇 가지 다른 인자에 의해 결정된다. 이들 인자에 따라 Pit의 크기는 다양하지만 그림 3-80에서와 같이 모든 Pit들은 대개 금속이 용융될 때 나타나는 형상인 매끄럽고 빛나는 반구 형상의 침하부를 가지고 있다. 미세한 용융 금속의 용기 부분은 저널의 운동에 의해 닳아 없어져 버리지 않는 한 보통 베어링 표면의 Pit 주변에서 발견된다. 전압과 전류가 클수록 손상 정도가 커지며, - 극성일 때 보다는 + 극성일 때 Pit의 크기가 커진다.

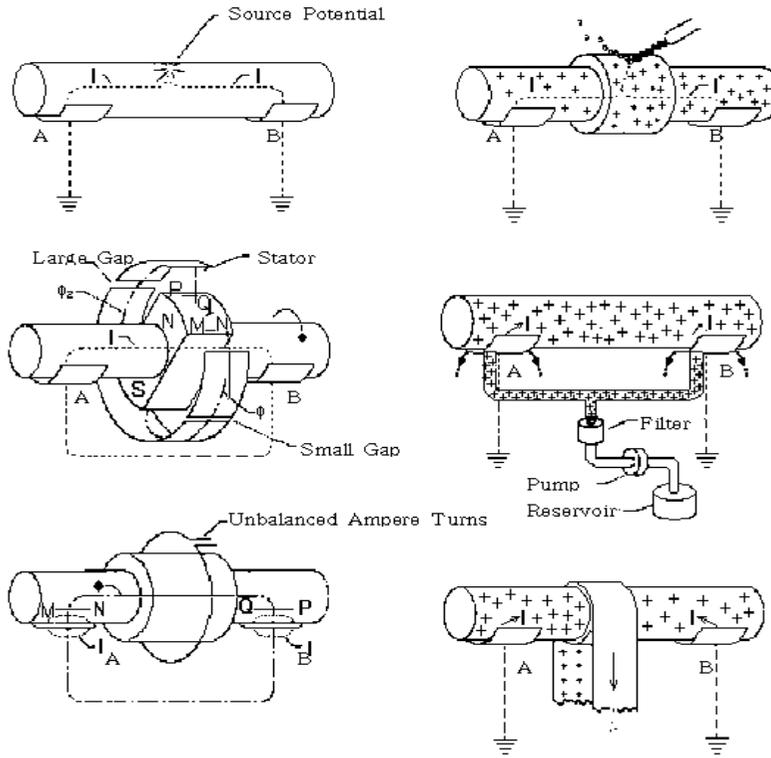
그림 3-81 베어링 전류의 주요 발생원 (a) 축에 가해진 전위 (b) 비대칭 효과 (c) 축 자화 효과 (d-1) 정전기 효과-입자의 충돌에 의해 발생된 전위 (d-2) 정전기 효과-전하가 충전된 윤활유에 의해 발생된 전위 (d-3) 정전기 효과-전하가 충전된 Belt에 의해 발생된 전위

전자기 전류의 주요 발생원이 그림 3-81에 나타나 있다. 전류의 통로는 점선으로 나타냈으며, 문자 I 로 표시하였다.

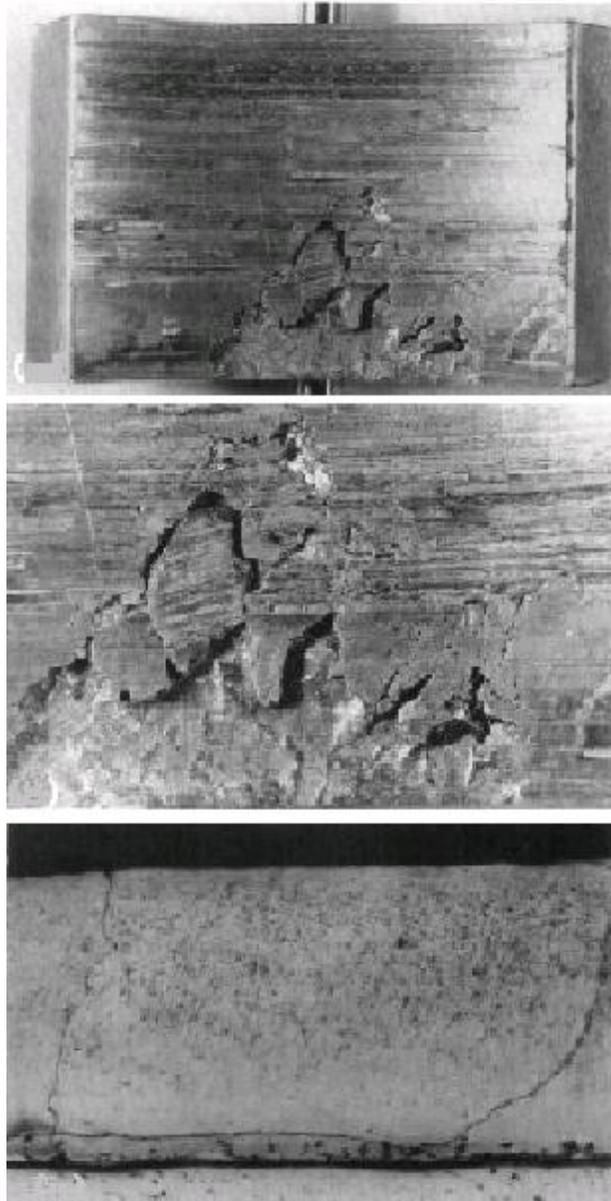
그림 3-82 4-7/8×1-7/8 in(12×4.76 cm) 증기터빈 베어링에서 Edge Loading에 의해 발생된 피로 (a)상부에서 본 그림 (b)Lower Edge의 확대 (c)옆에서 본 그림

그림 3-82는 주로 베어링의 Edge 부분에 하중이 걸려 Edge 부분에 생긴 피로손상을 보여주고 있다. 그림 3-82(b)는 거의 접합 부분까지 침투된 심각한 Crack 형태를 확대한 모습이며, 피로 Crack을 옆에서 본 모습인 그림 3-82(c)는 베어링 표면 위로 들어올려지고 있는 탈락된 Babbitt 덩어리를 보여주고 있다.

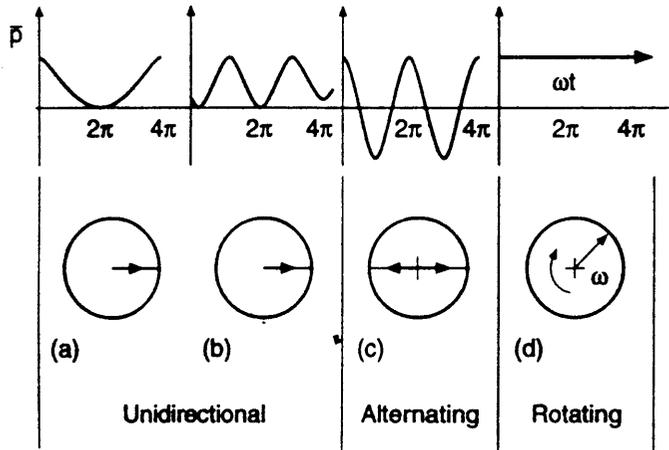
그림 3-83 Fatigue Test시의 부하 Mode (a)(b) 일방향성 (c) 교번성 (d) 회전성

현장의 자료 이외에도, 베어링의 피로 손상과 관계가 있는 부하 Mode, 굽힘응력, 기하학적인 형상 등에 관한 많은 특수 연구 자료들이 있다. 연구 결과에 의하면 베어링에 가해지는 부하에는 세 가지 종류가 있으며(그림 3-83), 사이클 수와 네 가지 부하 Mode의 향으로 나타낸 결과가 그림 3-84에 표시되어 있다. 그림 3-84에서 보는 바와 같이, 회전 부하는 고정적인 역방향 부하가 작용하기 때문에 가장 해로운 부하 Mode이다. 이러한 부하 Mode는 베어링에 압축력 및 인장력을 교번적으로 가해 베어링에 정방향 및 역방향의 응력을 번갈아 생기게 하기 때문에 바람직하지 못하다. 동일 조사자에 의해 실시된 일련의 피로 Test에 의하면 초기 단계에서는 축방향의 균열이 형성되기 시작하고, Babbitt 조각을 탈락시키는 바둑판 모양으로 진전된다. 이론적 연구에 의하면 이 축방향 균열은 접선방향 응력에 의해 생긴다. 피로 균열의 특징은 부하가 일방향성(교번 방향 포함)인가 회전 방향인가에 따라 크게 달라진다는 것이다. 일방향

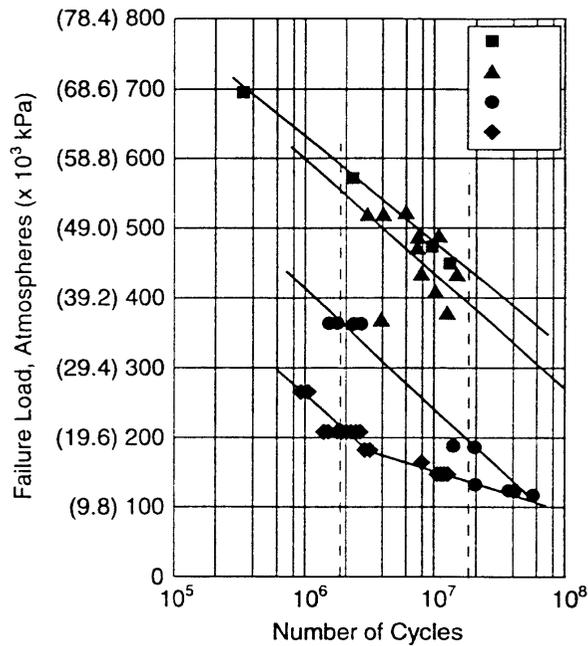
그림 3-84 네 가지 부하 Mode에 대한 손상 Diagram

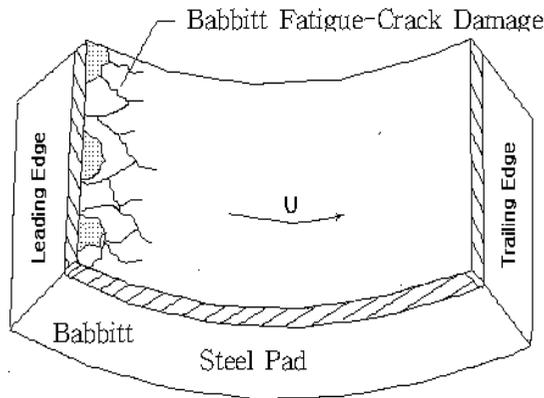
그림 3-85 정적으로 부하를 받지 않는 상태에 있는 대형 저널 베어링의 틸팅 패드가 자려 진동에 의해 손상된 예

또한 피로손상은 보통 안전하다고 생각되는 부위 즉, 부하를 받지 않는 틸팅 패드 베어링의 상부 패드와 같은 곳에서도 발생된다. 그러한 패드에는(만일 Preload가 없다면), 보통 패드가 반경방향으로 움직이기에 충분한 Pivot내의 반경방향 움직임이 존재하기 때문에, 패드의 가장자리가 반복적인 부하를 받게 된다. 그 결과 그림 3-85와 같이 상부 패드에 피로 손상이 발생할 수 있다. 이러한 손상의 Mechanism은 다음과 같다. Pivot의 반경방향 움직임이 중심 간극 보다 크게 되면 차동기(Subsynchronous) 자려 패드 진동이 발생된다. 이 진동의 기본 주파수는  $1/2 \times$  보다도 적다. 이 자려운동은 각 순간마다 힘과 모멘트를 Zero로 만들기 위해, 매 순간마다 순간적으로 압력분배를 하고 있는 패드가 안정된 정적 평형 위치를 형성하지 못하기 때문에 생겨난다.

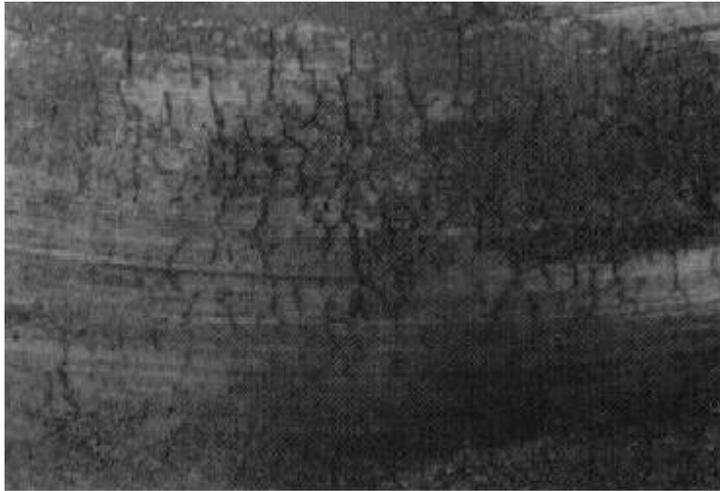
그림 3-86 피로손상의 초기 징후 - 미세 표면 Crack

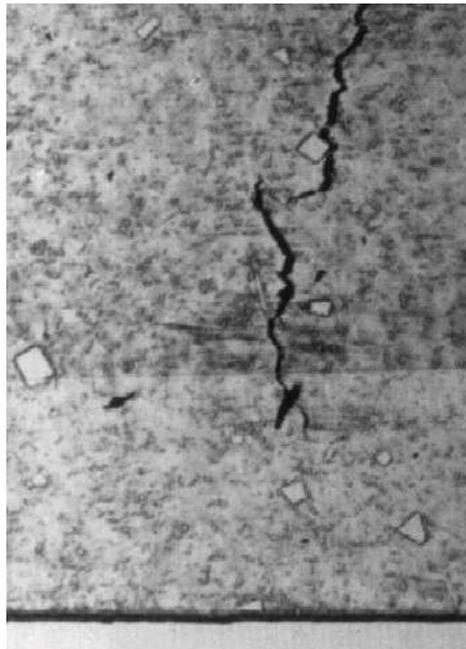
그림 3-87 표면에서 Babbitt 접합면까지 진행된 Fatigue Crack

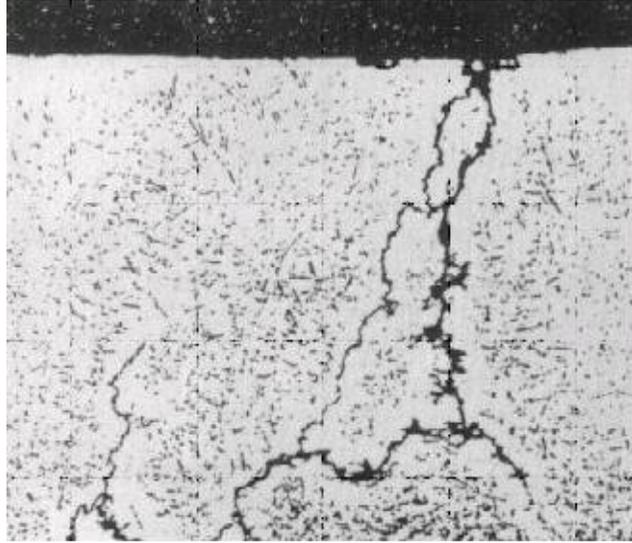
그림 3-88 Babbitt 접합면 위를 따라 진행되기 시작하는 Fatigue Crack

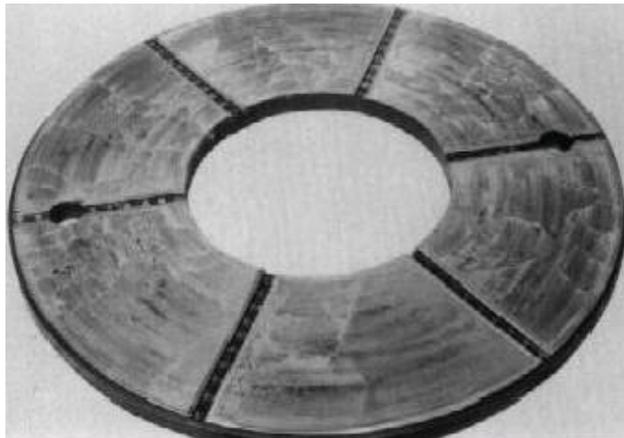
그림 3-89 과열로 인한 Thrust 베어링의 Ratcheting

열적 피로라고도 불리는 간접적인 손상 형태는 재료의 이방성(방향에 따라 탄성 등의 성질이 달라지는 것) 때문에 발생된다. Tin-based Babbitt를 포함하여 이방성을 가지고 있는 재료들은 각각의 결정 방향(Crystal Axis)에서의 열팽창 계수가 다르다. 열응력이 생기면 이러한 이방성에 의해 입계의 변형(Grain Distortion)이 생긴다. 반복적으로 열에 노출되면 베어링 표면에 얼룩반점이 생기는데 이것은 보통 베어링 성능에 나쁜 영향을 주지는 않는다. 그러나 입계 변형이 극심하게 되면 입계의 경계면을 따라 베어링 표면에 균열이 발생되는데, 이러한 열적 균열의 형태(열적 피로형태)를 “Ratcheting”이라고 부른다 (그림 3-89).

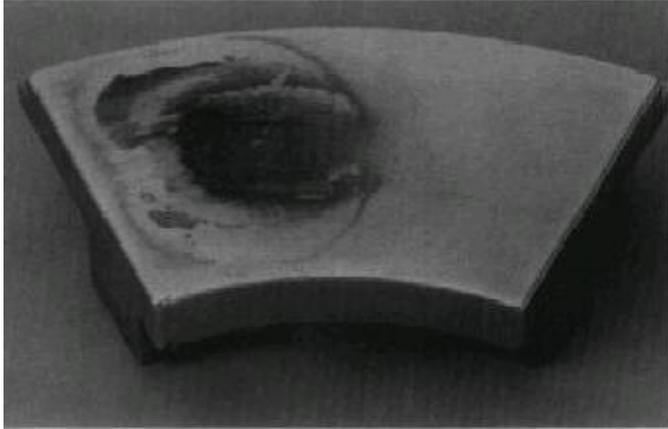
그림 3-90 외경 8.0 in(20 cm)의 Thrust Pad에서의 과열

과도한 열에 의한 베어링 손상은 손상 표면과 그 주변 지역이 검게 되고, 코우크스화 되며, 광택이 나기 때문에 육안으로 확인될 수 있다. 이러한 표면의 두 가지 예가 그림 3-90과 3-91에 나타나 있다. 더 심한 경우에는 운전되는 동안에 Babbitt가

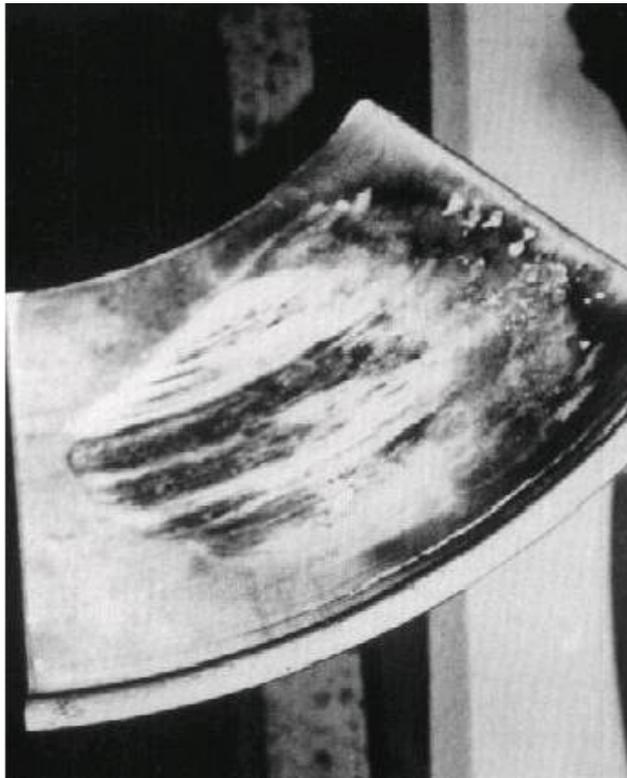
그림 3-91 작은  $h_{\min}$  때문에 생긴 Thrust Pad의 과열

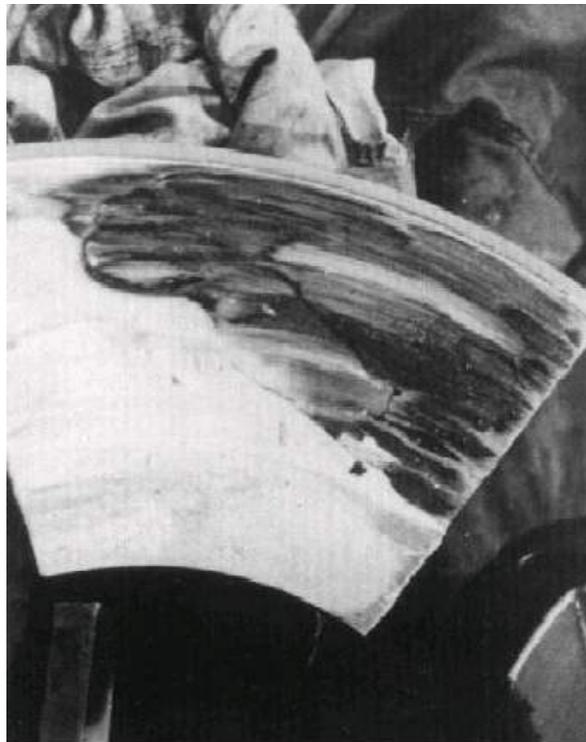
그림 3-92 과부하로 인해 Wiping된 21.75 in(55 cm) Thrust Bearing Pad

전체 또는 부분적인 Wiping은 아마도 Babbitt 베어링에서 겪게되는 손상중 가장 친숙한 손상 형태일 것이다. Thrust 베어링에서의 일반적인 Wiping 양상이 그림 3-92에 나타나 있다. Wiping의 직접적인 원인으로서 세 가지 Mechanism을 생각할 수 있다. 이들 중 하나는, 표면사이의 직접적인 접촉으로 Babbitt의 용융이 발생된다. 두 번째 Mechanism은 접촉되는 동안 베어링 Metal이 전단 방향으로 절삭된다; 전단 절삭된 Material은 저널의 기계적 냉각 작용에 의해 소성 변형된다. 세 번째 Mechanism은,  $h_{min}$  부근에서 생기는 과도한 압력으로 인해 일단 Babbitt의 항복 강도가 초과되면 Babbitt에 국부 소성 변형이 생긴다. 소성 변형된 Material은 베어링 간극 내로 돌출되어 Runner와 접촉되고 Wiping이 발생된다.

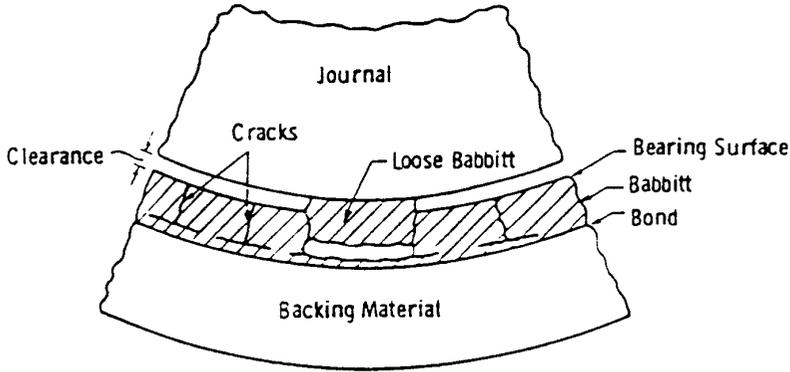
그림 3-93 Wiping 손상을 일으키는 Babbitt Fatigue

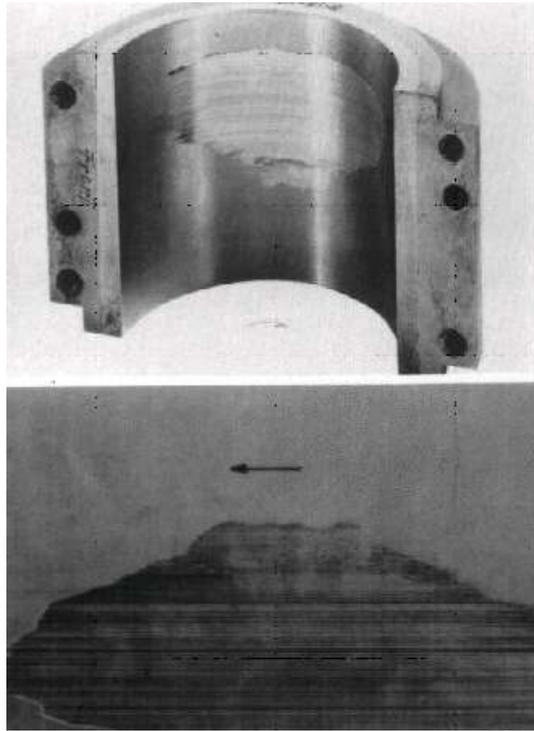
그림 3-94 일시적인 윤활유의 상실로 Wiping이 발생된 직경 3.0 in(7.6 cm)의 저널 베어링 (a) 베어링 수하부 (b) Wiping 부위

- 그림 3-94에 적당히 가볍게 Wiping이 발생된 저널 베어링을 보여주고 있다. Fatigue Wiping에서 이미 언급한 것과 같이, 이러한 Wiping의 전형적인 특징은 원래 위치에서 압력이 낮은 위치(모양과 접촉 흔적을 관찰해 보면 이전의 표면 위에 퇴적되었다는 것을 알 수 있음)로 이동된 Babbitt 층이 있다는 것이다. 이러한 표면 주변을 확대하여 그림 3-94b에 나타내었다.
- 극심한 Misalignment로 인하여, 베어링의 한쪽 끝부분에 집중적으로 발생한 Wiping을 그림 3-95에 나타내었다.

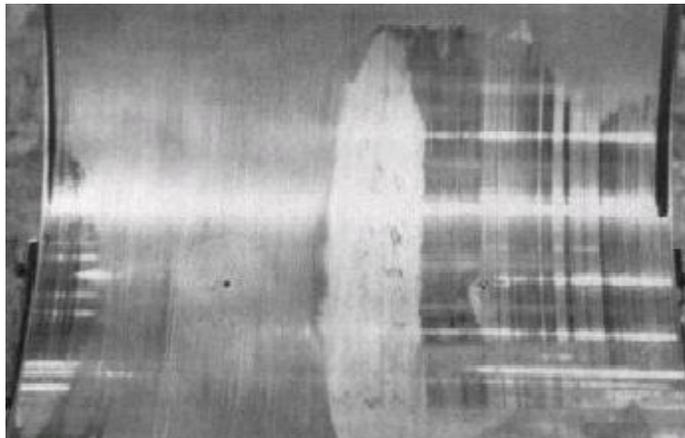
그림 3-95 베어링이 기울어져(Tilt) Wiping이 발생된 증기터빈 저널 베어링

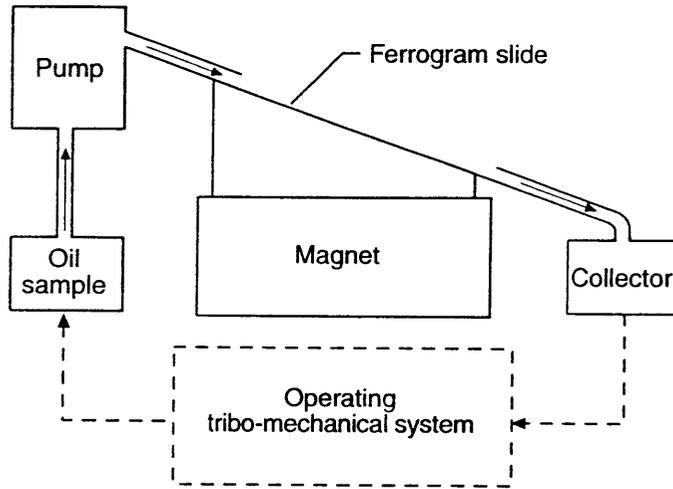
그림 3-96 Ferrograph 분석기의 개략적인 표현

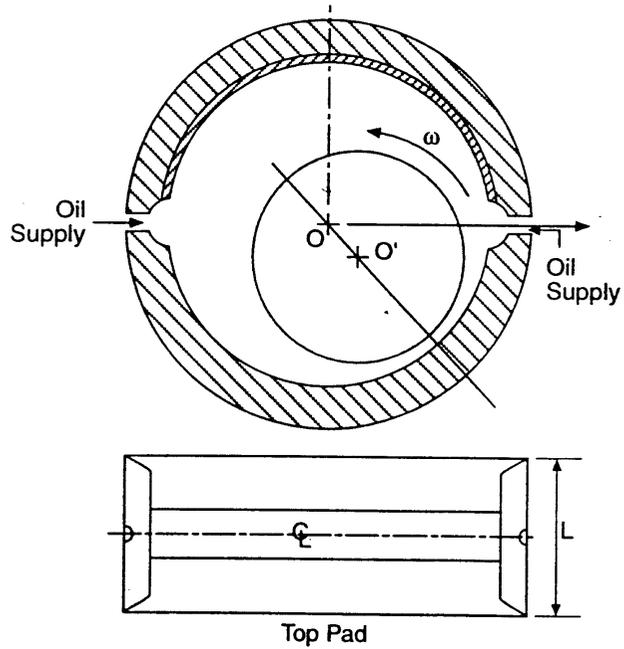
그림 3-97 Overshot Groove 베어링의 일반적인 설계. 이러한 형식의 베어링은 Preload가 있거나 없는 Two-axial groove 베어링이며, 부하가 걸리지 않는(Top) Pad에는 Pad의 전 원호에 걸쳐 깊은 원주 방향의 Channel이 가공되어 있다.

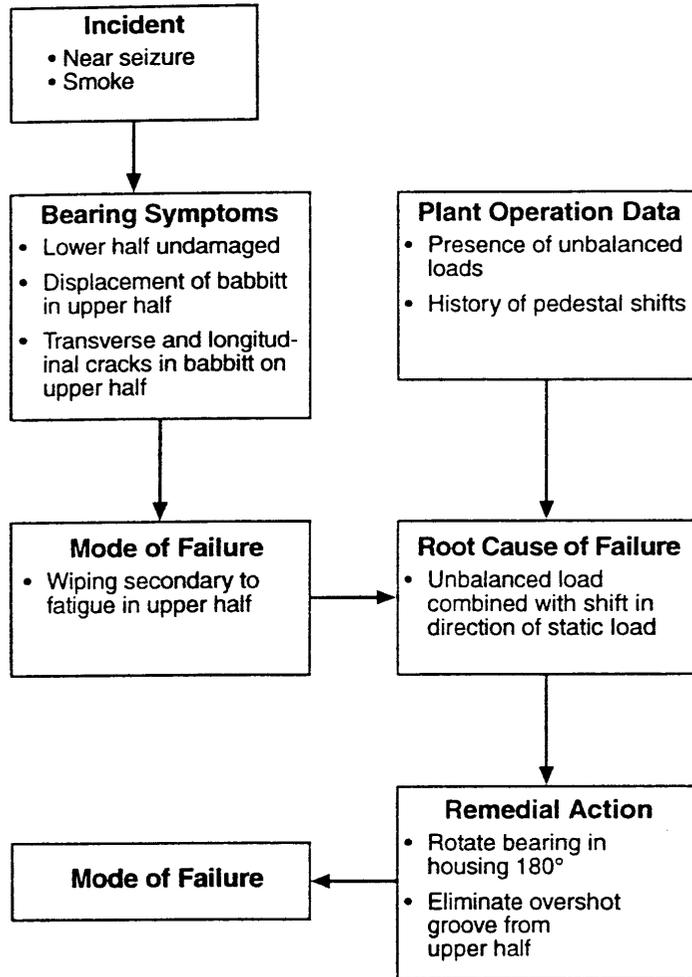
그림 3-98 2차 Wiping 사례에 대한 진단-교정 절차의 예

이 단락에서는 발전설비 베어링의 손상에 따르는 진단-교정 순서에 대해서 설명하고, 손상의 명확한 근본 원인을 규명한 다음, 교정 절차에 대해 간단히 설명한다. 보통 Wiping이 가장 일반적인 베어링 손상 형태이기 때문에 베어링에 발생한 Wiping의 한 가지가 특별한 경우의 예를 선택하여 설명한다. 이 예는 그림 3-97과 같이 Overshot Groove가 있는 원형 베어링을 사용하는 어떤 노후 발전소에서 발생되었다. 손상은 순간적이었으며, 베어링 하우징에서 연기가 발생하면서 회전축이 거의 고착(Seizure)되는 것처럼 보였다. 발전소는 즉시 정지되었으며, 검사를 위하여 베어링 하우징을 개방하였다. 진단-교정 순서의 도표를 그림 3-98에 나타낸다.

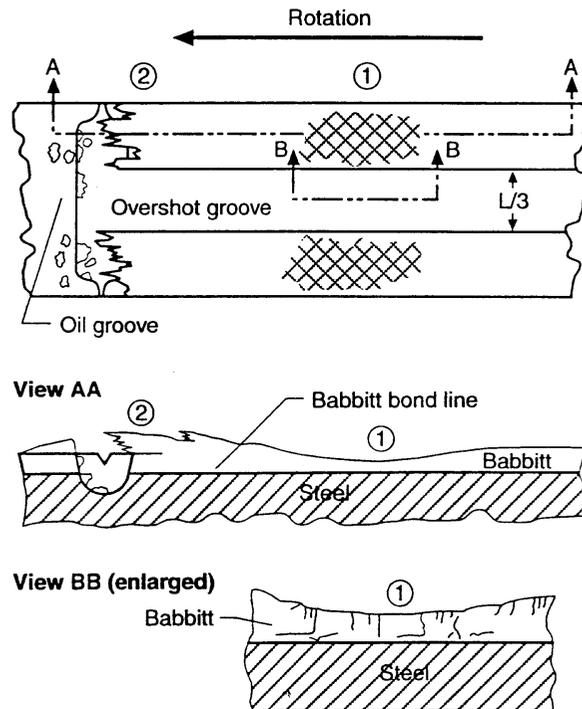
그림 3-99 손상된 상부 베어링의 해부도(Topography)

- 부하를 받는 하부 베어링에는 피로(Distress)의 흔적이 나타나지 않았다.
- Overshot Groove가 있는 상부 베어링에는 Pad의 Downstream 부분으로 Babbitt가 심하게 밀린 것으로 나타났으며, 응결된 베어링 덩어리가 Overshot Groove와 Oil Groove의 Downstream, 작은 양이지만 하부 베어링의 Leading Edge에 침적되어 있었다. 손상된 상부 베어링을 그림 3-99에 나타내었다.

- 상부 베어링을 정면으로 보면 Babbitt가 Wiping되어 어떤 가능한 흔적들을 덮어버렸기 때문에 Crack을 발견할 수 없었지만, 상부 베어링의 Overshot Groove 내의 옆면으로 보면, Babbitt층에 수직으로 발생한 미세한 균열과 접합면에 평행하게 발생한 미세한 균열을 볼 수 있었다. 하부 베어링에는 이러한 균열이 생기지 않았다.
- 이러한 증상으로 보아 손상은 피로가 발생한 상부 베어링에 의해 시작되었고 2차 Wiping에 의해 손상이 발생되었다는 것을 알 수 있다.

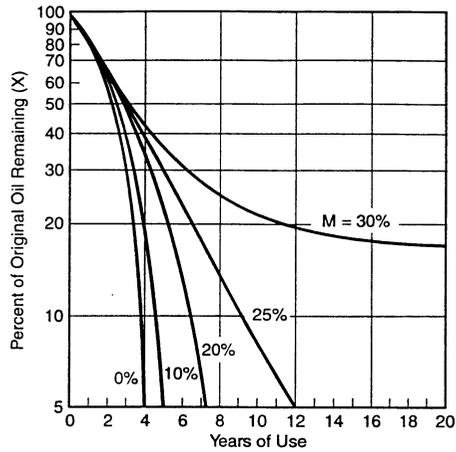
그림 3-100 Oil 열화에 대한 보충율의 영향 (터빈 Severity, B = 25%/year).

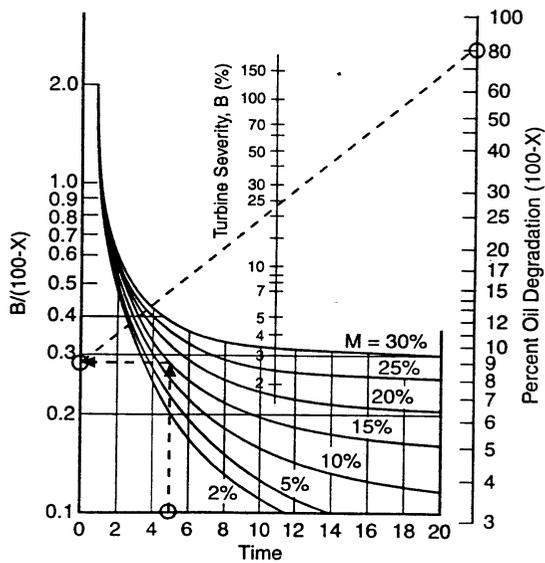
그림 3-101 Oil 열화에 대한 터빈 Severity(B)와 보충율(M)의 영향. 점선은 터빈 Severity, B의 값이 얻어지는 과정을 보여준다. 예로서 터빈 Oil은 5년 동안 사용되었고, 연간 보충율은 15%이다. 회전식 Bomb Test로부터 얻어진 잔존 수명은 처음 1,700분에서 350분으로(79.5% 없어짐) Oil이 열화되었다. 시간축에서 5년에서 시작하여 위로 올라가면 15%의 보충 곡선과 만나는 점이 결정되면, B/(100X)까지 좌측으로 평행하게 선을 그린다. B/(100X)축 위의 점과 Oil 산화 % 축 위의 79.5%에 해당하는 점 사이에 직선을 그리면, 22%/year의 터빈 Severity Scale와 교차하게 된다.

특수한 윤활 계통에서의 Severity Level은 최초 운전이나 신유가 충전된 시점에서 얼마의 기간 내에 결정되어야 한다. 보충유 양의 정확한 기록이 필수적이며, RBOT가 1~2년 동안 3~6개월의 간격으로 수행되어야 한다. Oil 보충량과 시간에 따른 Oil의 열화정도를 알면, 그 Oil에 대한 터빈 Severity를 그림 3-101에서 알 수 있다.
