총 목 차

第 2 編

振動의 經驗 事例

第 1 章 振動 診斷時 重要事項 (Important Items in Vibration Diagnostics)

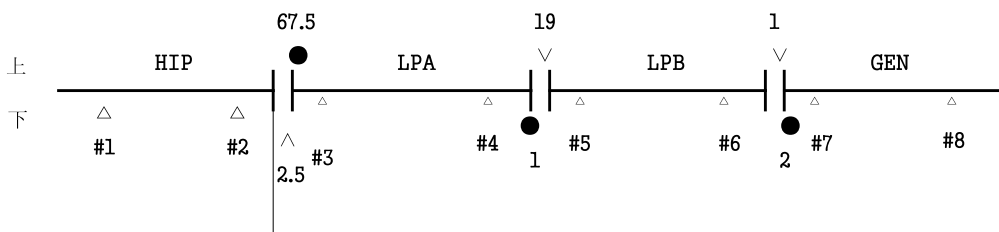
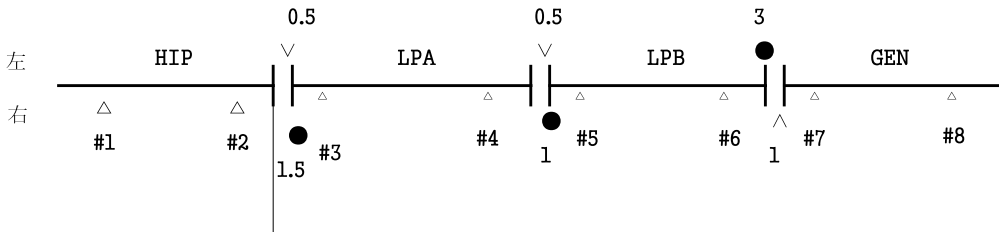
- '97 조립시

※ 분해시 A, B, C 커플링 모두에서 Alignment 상태가 불량하여 조정 조립하였음.

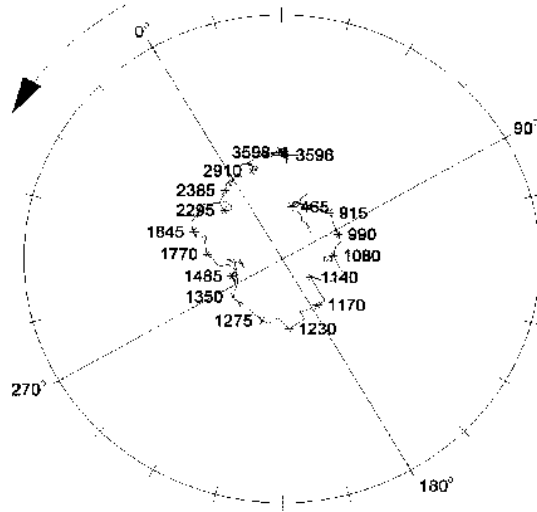
영남 2호기 터빈은 '95. 11~'97. 4월까지 전 베어링의 진동치가 최대 53 μm 이하로 양호하게 운전(그림 1-13 참조)되었으나 최근 4차례의 기동 및 정지시 HIP 터빈 베어링 진동이 상승된바 있으며 특히 사항은 다음과 같다.

그림 1-13 정상 기동시의 #2 베어링 Polar Plot (Full Scale : 50 μm)

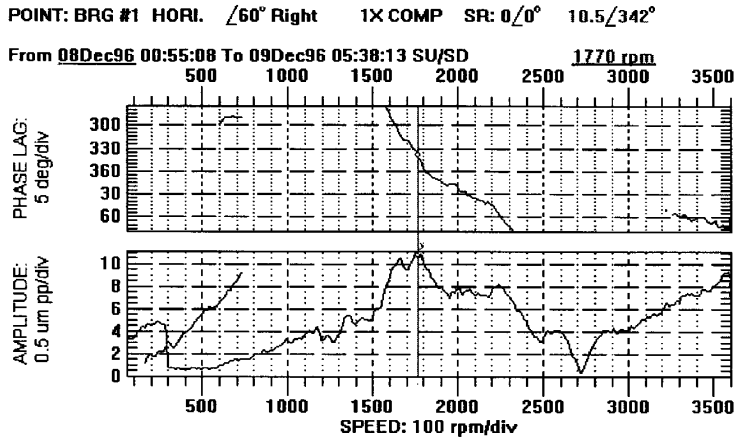
영남 2호기의 경우 기동 또는 정지시 진동 급상승으로 인해 자동 수집된 Transient Data중 Polar Plot 및 Bode Plot 자료 검토시 1차 임계속도(1700~1800 rpm : 그림 1-16 참조) 부근에서, 그림 1-14, 1-15에서와 같이 1 \times 성분 진동이 위상각 변화없이 급상승하는 것으로 보아 Rubbing에 의한 진동 상승임을 판단할 수 있으며, Rubbing 발생 원인을 파악하기 위해 운전변수 자료를 요청하여 검토한 결과 터빈 Water Induction 관리 기준인 HIP 터빈 케이싱 상하 온도차 증가에 대한 경보 회로(30 $^{\circ}\text{C}$)가 구축되어 있지 않았다.

HIP 터빈 케이싱 상하 온도차가 그림 1-17 및 1-18과 같이 72~75℃로 경보치를 초과한 상태로 기동하여 케이싱 팽창이 불균일한 상태에서 임계속도 부근에서 장시간 운전으로 인한 Rubbing 발생이 그 원인임.

그림 1-16 HIP 터빈 #1 베어링 임계속도 : 1700~1800 rpm 부근

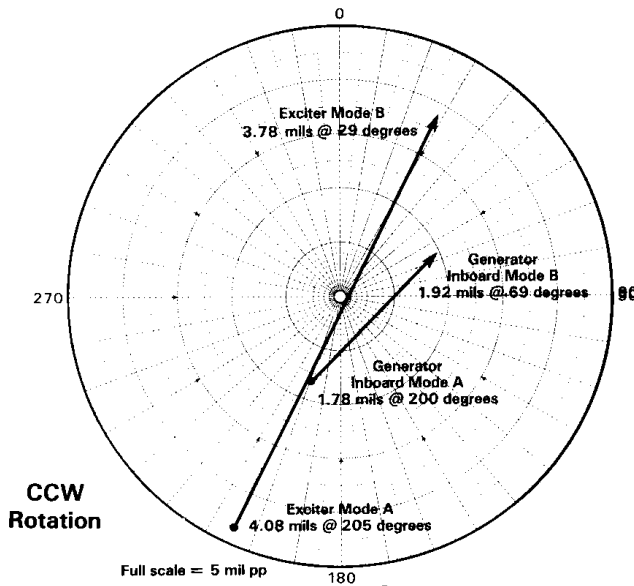
모드 A에서 모드 B로의 벡터 변화 상태를 보면 거의 크기는 같고 방향은 반대였다. 그림 1-20과 1-21은 전형적인 벡터 형태도이며 이와 관련된 모드 A와 모드 B에 대한 축의 Mode Shape이다.

모드 A와 모드 B 사이의 1× 진동 벡터가 거의 정확하게 반복되기 때문에 이것은 하나의 기기 운전 모드에서 다른 모드로 변화시킬 수 있는 교번하는 큰 힘에서 올 수 있다고 가정했다. 우리는 이 정보를 토대로 진동 이동은 기계적인 불평형에 의해 초래될 수 있다고 가정했다.

그림 1-20 모드 A와 모드 B에서 여자기와 발전기 내측 베어링의 진동 벡터

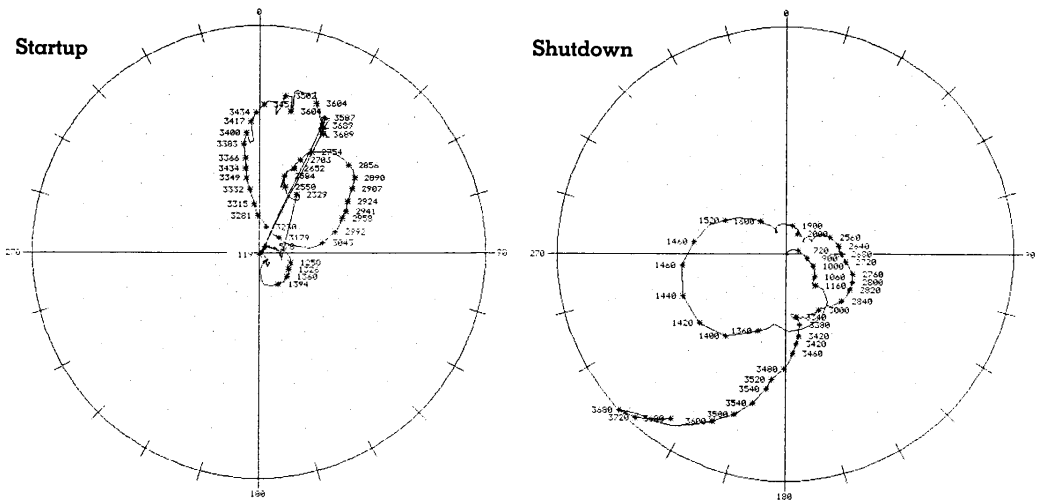
우리는 각기 모드에서 운전하고 있을 때 완벽한 진동 분석을 하게 되었다. 이 테스트의 막바지 과정에서 발전기의 전부하 차단 시험을 실행함으로써 모드 이동의 실질적인 결과가 얻어졌다. 기동 및 정지시의 데이터의 결과는 그림 1-22의 도면에 나타내었다. 여기서 우리가 즉시 알아낸 사실 중 한가지 지적할 만한 것은 진동 진폭의 이동은 Full Speed에서 발생하지 않았으며, 기계 손상이 2000 rpm 아래에서 발생했다는 것이다.

그림 1-22 기동, 정지중 여자기 #5 베어링의 Polar Plot. Full Scale 5 mils pp, 1× Filtered Comp., 반시계 회전 방향

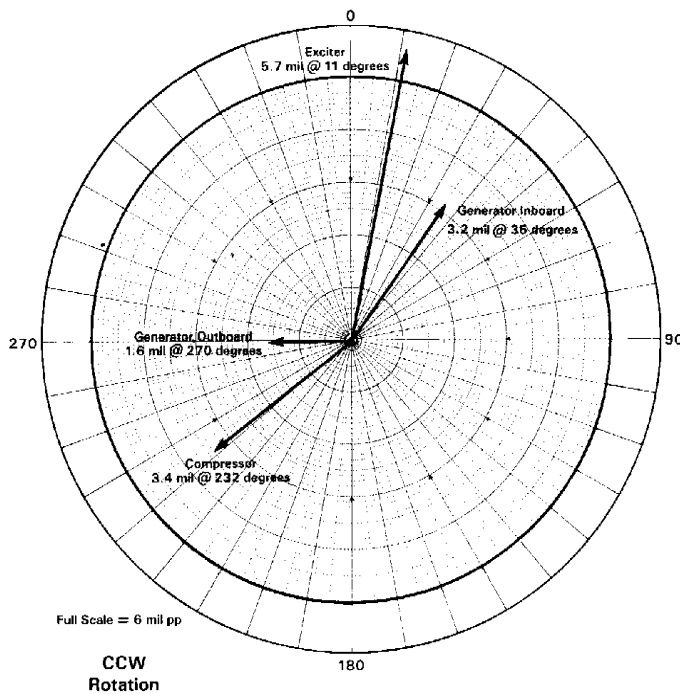
발전기에 대한 발란스 웨이트의 효과 벡터 데이터는 없었다. 그러나 제작자는 비슷한 기계에 대한 데이터를 제공했다. 그림 1-23의 그래픽은 이 기계에서 우리가 보았던 제시된 발전기 웨이트 효과와 상당히 유사함을 보여주고 있다. 이 정보로 발전기의 한쪽 끝이나 다른 쪽에서 원인 파악을 하게끔 점검범위가 좁혀졌다. 또한 이로 인해 비슷한 결과를 나타낼 수 있는 보정 웨이트의 계산을 할 수 있게 되었다.

그림 1-23 발란싱 웨이트에 기인한 벡터이동

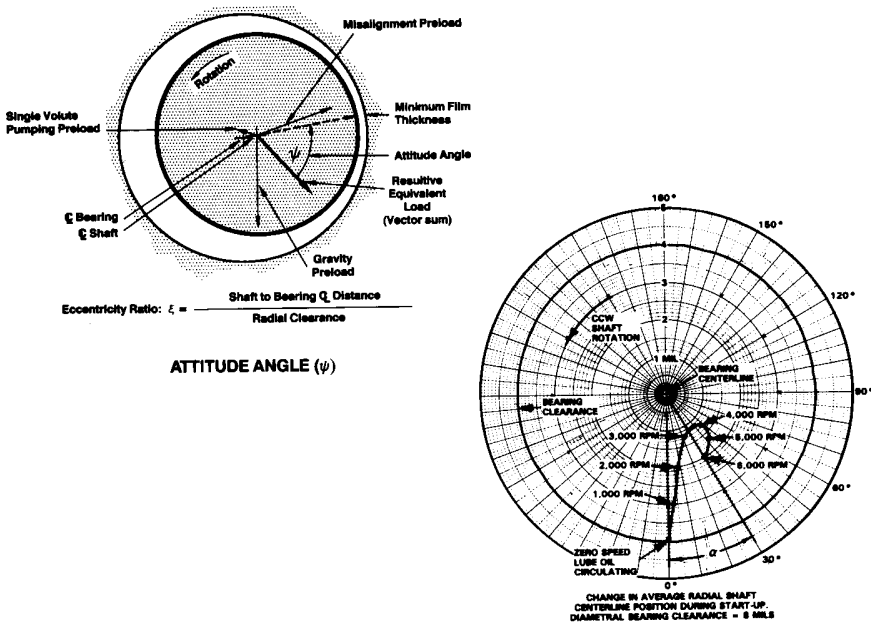
정확한 베어링 간극과 정지시의 Gap Volt 기준값을 주의 깊게 구하면, 양태각은 축 중심선 자료로 쉽게 얻을 수 있다. 일반적으로, 축의 양태각을 평가하므로써 특정기계의 안정성 한계(Stability Margin)를 알 수 있다. 기계의 축정렬이 정확하고 축 중심선 측정용 매개 변수들을 관찰했을 때 양태각이 90°에 이른다는 것은 시스템이 불안정한 상태임을 나타낸다. 그림 1-25 (정상), 그림 1-26 (비정상)을 참고하라.

그림 1-25 축의 양태각 정의(상). 축의 반경방향 평균 중심선 위치가 기동시 어떻게 변화하는가의 한 예(하).

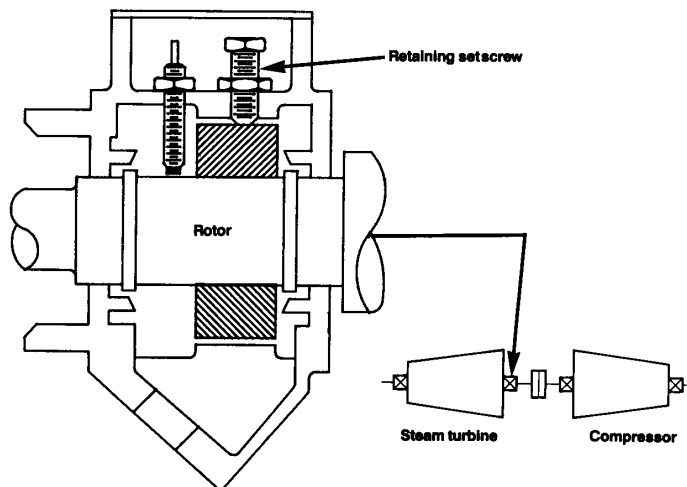
축정렬 점검을 위하여 기계를 정지하고자 준비중일 때 제작도면 특히, 터빈 내측 베어링 도면을 검토한 결과 베어링 리테이닝 조정나사(Setscrew)를 의심하게 되었다. 조정나사가 느슨해지면 상부 베어링에서의 구속력이 없어지므로, 로터가 베어링 간극을 초과하여 이동될 수 있다.

이 조정나사는 내측 베어링 Carrier 상부에 있고(그림 1-27), 상부 Carrier를 잡아주는 단일 부품이다. 조정나사의 OEM 권고 조임치는 27 N·m이다. 조정나사는 베어링 하우징 외부 커버를 제거하면 운전중에도 접근 가능하다. 정지에 앞서 점검결과 조정나사의 이완이 발견되었다.

그림 1-27 터빈 내측 베어링과 베어링 리테이닝 조정나사 위치를 나타내는 도면

공장 책임자는 먼저 정상속도로 운전중 조정나사를 조이기로 결정하였다. 조정나사를 조이자 축 중심선 위치가 베어링 간극내로 바로 복귀된 것을 그림 1-28에서 분명히

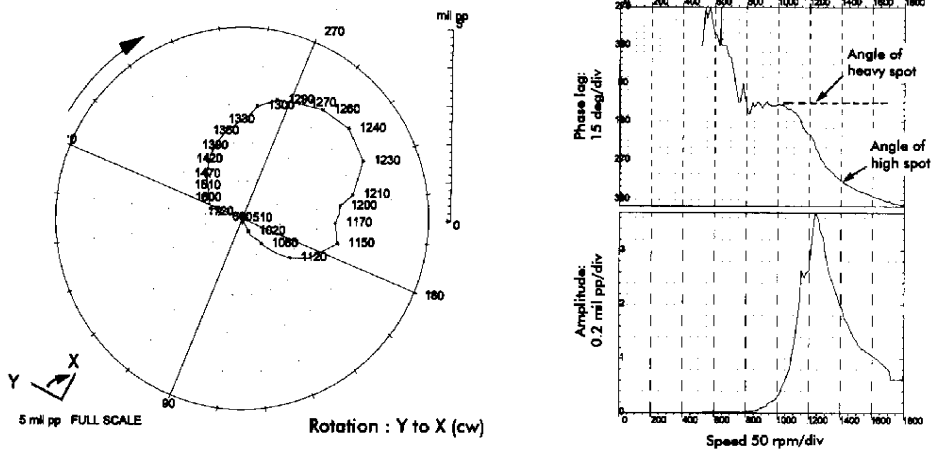
#1 베어링의 간극을 적절히 조정 한 후 1991년 5월에 재기동하였다. 기동 데이터로부터 작성된 Polar 및 Bode선도가 보여주듯 로터가 1200 rpm의 임계속도를 통과할 때 1×의 최대진폭은 4 mils(100 μm)pp을 초과하지 않았다. 같은 데이터로 만들어진 평균 축 중심선도는 #1과 #2 베어링에서의 평균 축 중심선이 전 속도와 부하범위에 걸쳐 각 선도의 왼쪽 하단 사분면에 머무른 것을 보여주고 있다 (그림 1-35). #1 베어링에서의 과도한 간극은 로터 베어링 시스템의 동적 강성을 감소시켰다. 공진 상태에서 동적 강성은 로터의 응답을 제한 즉 로터의 움직임을 제한시킨다. #1 베어링에서의 감쇠효과의 감소로 공진 상태에서 로터 진동이 다른 때보다 훨씬 커졌다. 이 무거운 로터는 발란싱이 잘되어서 공진 상태 이상에서의 진동은 허용치이내였다.

그림 1-34 베어링 간극이 적절히 조정된 후 #1 베어링 수직변환기에서의 과도상태 1× 응답.

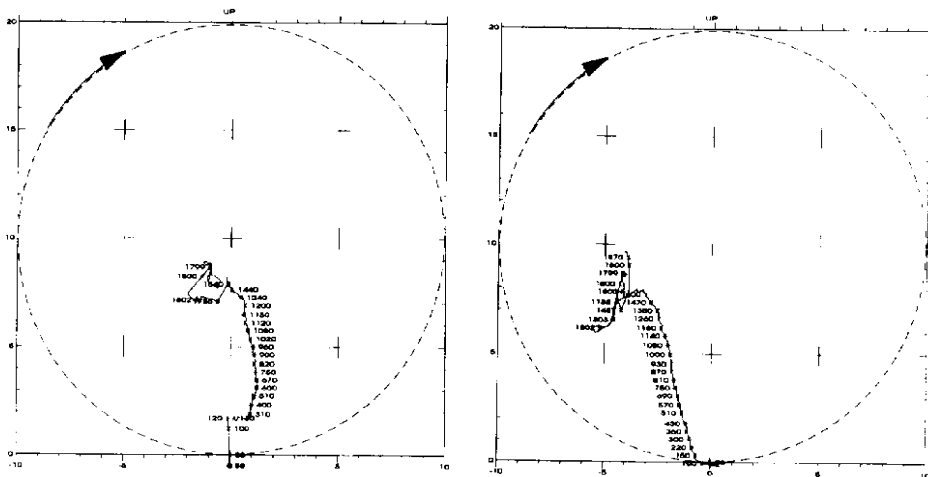
평균 축 중심선도는 어떤 환경에서는 매우 유용하게 사용될 수 있다. 이 예에서 베어링 내에서 축 평균위치의 2차원 표시는 이 기계의 문제점이 #1 베어링에 있었음을 분명히 하고있다.

그림 1-35 베어링 간극이 적절히 조정된 후 평균 축 중심선 위치가 #1 및 #2 베어링에서 변화했다.

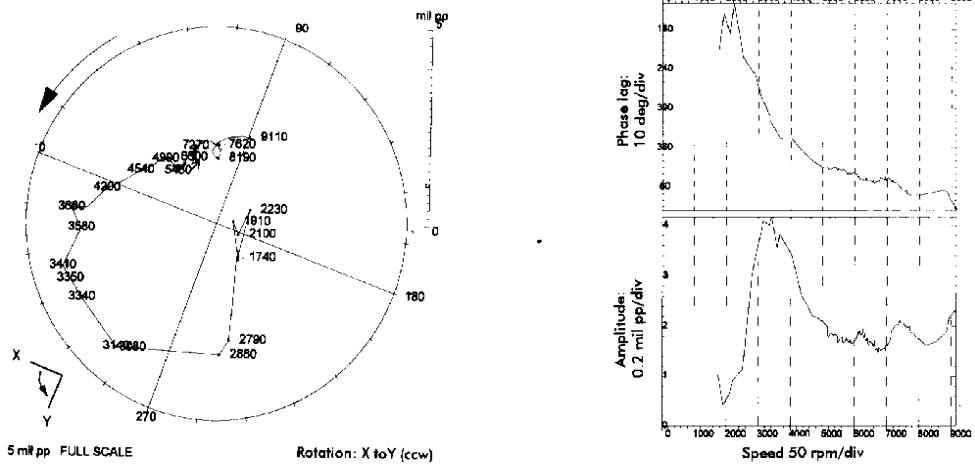
상태가 좋은 펌프는 3100 cpm과 3200 cpm사이에서 2차 공진 주파수를 가졌다. 전형적인 펌프로부터 취한 5× 응답 Polar 및 Bode선도인 그림 1-37a와 1-37b는 이것을 보여준다. 1989년에 균열이 발생된 펌프 축으로부터 취한 동일한 선도형태에서 2차 공진피크가 5 mils(125 μm)pp이상의 5× 진동진폭과 함께 2540 cpm아래로 이동했음을 보여준다 (그림 1-38a와 1-38b).

그림 1-37 축 균열이 없는 전형적인 냉각제 펌프의 5× 과도상태의 공진.
2차 공진 주파수는 3140 cpm에 발생한다. (a) Polar, (b) Bode
