第 13 章 軸 龜裂의 問題

(Shaft Crack Problems)

1. 보일러 給水 펌프 軸龜裂 檢出에 사용된 振動 分析 技術 (Vibration Analysis Techniques used to Detect a Rotor Crack on a Boiler Feedwater Pump)

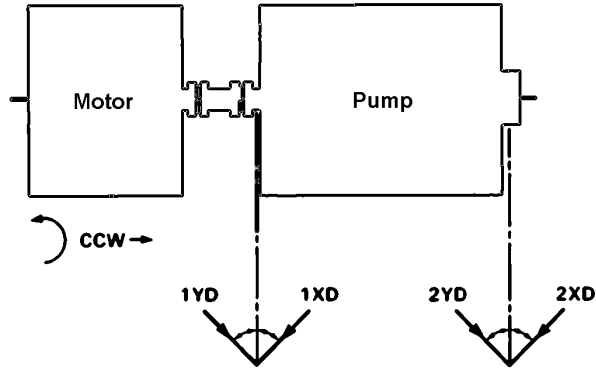
그림 13-1 축진동 Probe 설치방향을 나타내는 보일러 급수펌프 배열도

펌프는 그림 13-1에 나타난 바와 같은 방향으로 구동단(D.E.)과 비구동단(N.D.E.)에 축 변위 Probe가 설치되어 있고 하나의 와전류 변위 Probe가 축방향 위치를 측정하기 위해 비 구동단측에 설치 되어있다.

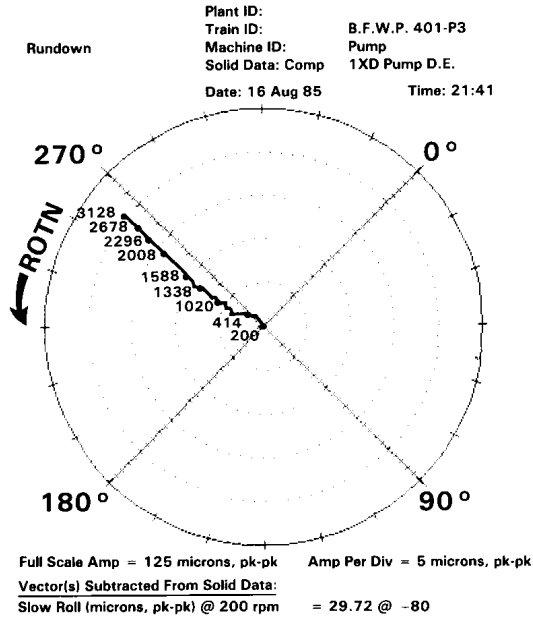
그림 13-3 정지시 구동단의 Probe(1XD)에서 취한 Polar Plot

그림 13-3, 13-4는 정지시 구동단과 비구동단에서의 상대 축진동의 Polar Plot이다.

정지시 진동 위상각 변화는 약 500 rpm 이상에서 D.E.와 N.D.E.축 모두에서 약간 발생했다.

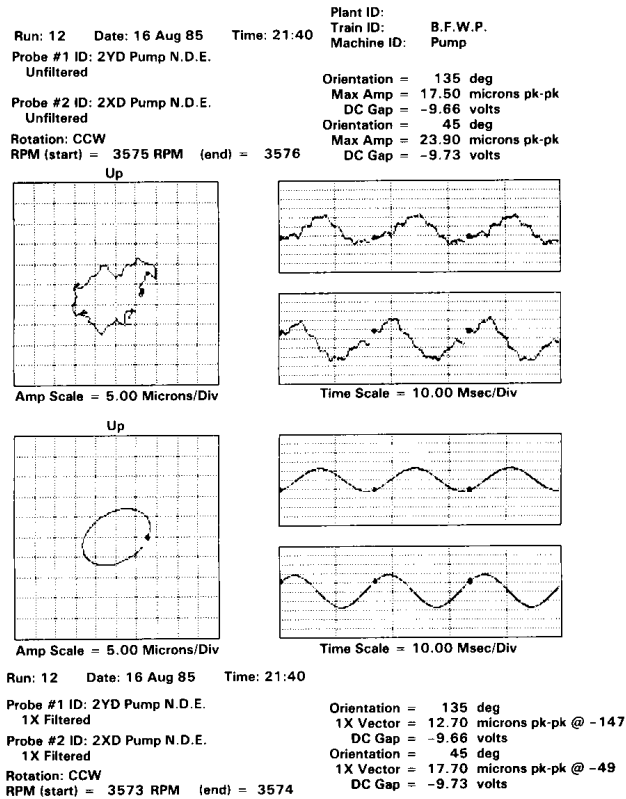
그림 13-8 비 구동측에서의 전체 및 1× Orbit 및 Waveform

보다 많은 정보를 수집하기 위해 펌프를 재기동 하였으며 정상 운전 속도에서 약 40 분간 운전했다. 그림 13-7, 13-8의 Orbit과 Timebase Plot은 펌프 정지 직전까지 기록됐다.

1× 진동 진폭이 높고 증가함

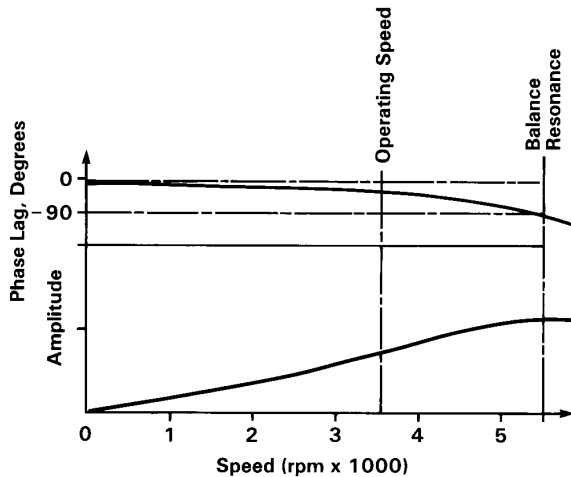
그림 13-9 운전속도 이상에서 발생하는 크게 감쇠된 임계속도를 나타내는 Bode Plot.

그럼에도 불구하고 시스템 내의 감쇠치가 아주 높으면 1차 공진속도의 상부측이 운전 속도 범위까지 끌어올리게 된다. 달리 말하면 펌프 Gland는 상당히 낮은 속도까지 떨어트리는 펌프 축의 동역학적 특성에 중요한 영향을 준다. 그러나 시스템 내의 감쇠치가 높으면 질량 불평형 값이 적절한 경우 진동 응답이 적게 나타나게 된다 (그림 13-9).

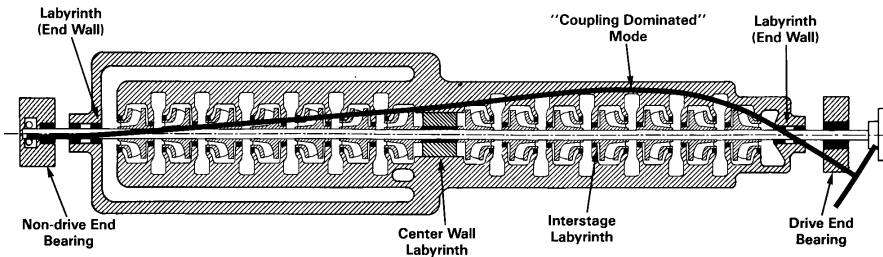
그림 13-10 펌프 축의 커플링 불평형 Mode

그러나 다만 펌프의 특성은 펌프가 구동기에 연결될 때는 변할 수 있다. 이러한 불확실한 특성은 통상적으로 펌프의 구동단에 큰 Overhung Mass에 의해 생긴다. Overhung Mass는 커플링에 큰 처짐을 주어 펌프축의 Bending Mode에 영향을 줄 수 있다. 이로 인해 Balance Sensitivity가 크게되고 구동단에서 허용될 수 없는 진동치를 갖게된다 (그림 13-10).

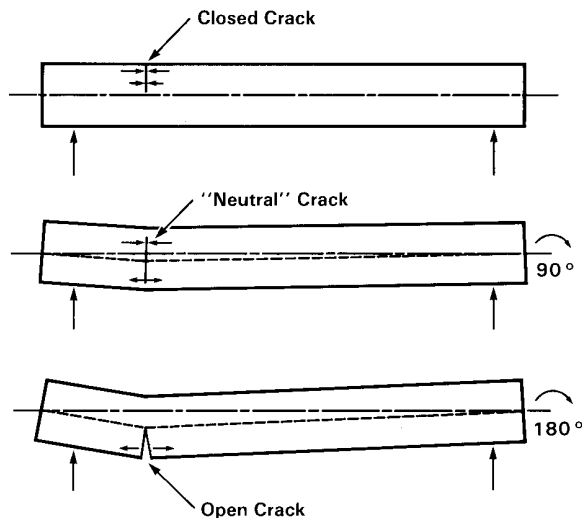
그림 13-11 $1\times$ 진동주파수를 가지는 축의 처짐의 변화를 일으키는 "Bearing Crack"의 도해

두 대의 다른 펌프 축도 균열로 인해 이미 손상된바 있기 때문에 #3 펌프 로터는 진동 시험중에 균열이 급격하게 진전 됐다고 신속하게 결론을 내렸다. 축에서의 횡방향 및 반경 방향 균열의 영향은 비대칭 강성을 초래하여 중력을 발생시키고 축의 정적 처짐 곡선(그림 13-11)의 1회전당 1번 변화를 가져왔다. 이러한 변화는 축이 회전할 때 1× 성분을 가진시킬 수 있다. 비록 정보가 빈약하였지만 낮은 값의 2× 성분의 가진 것을 정지시 구동단의 Cascade Spectrum Plot(그림 13-6)에서 관찰할 수 있었다. 2× 진동 Peak 치는 2300과 1800 rpm 사이에서 발생되었음이 나타났다. 그 진폭은 2100 rpm에서 가장 높았지만 단지 10 μm (Peak-to-Peak)에 불과하였다.

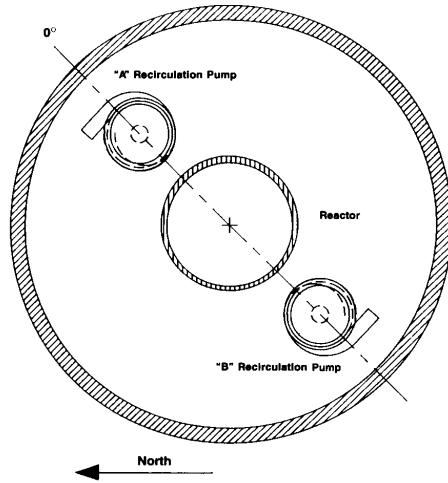
그림 13-14 진동 변환기의 방향을 보여주는 원자로 재순환 펌프

#A, B 원자로 재순환 펌프의 일반 배치도는 그림 13-14에 나타내고 있으며 임의의 0° 기준에 관하여 두 로터 시스템의 진동 변환기의 각도 위치를 나타내고 있다.

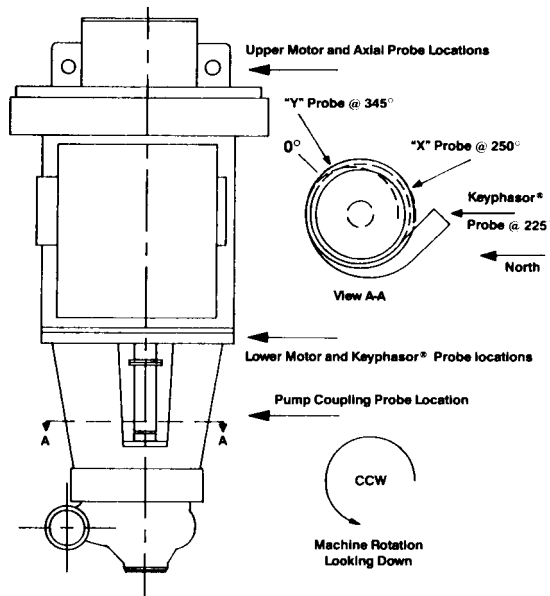
그림 13-15 Probe의 위치를 보여주는 원자로 재순환 펌프

각 펌프에는 하나의 축 방향 위치 변환기가 추가로 설치되어 있고 전동기 상부 베어링 부근에는 밸런스 링(Balance Ring)을 관찰하는 곳이 있으며 Keyphasor 변환기는 전동기 하부 베어링 부근에 위치한다 (그림 13-15). Keyphasor 변환기 신호는 이 글에서 나타난 모든 위상각 데이터의 기준 값으로 사용된다.

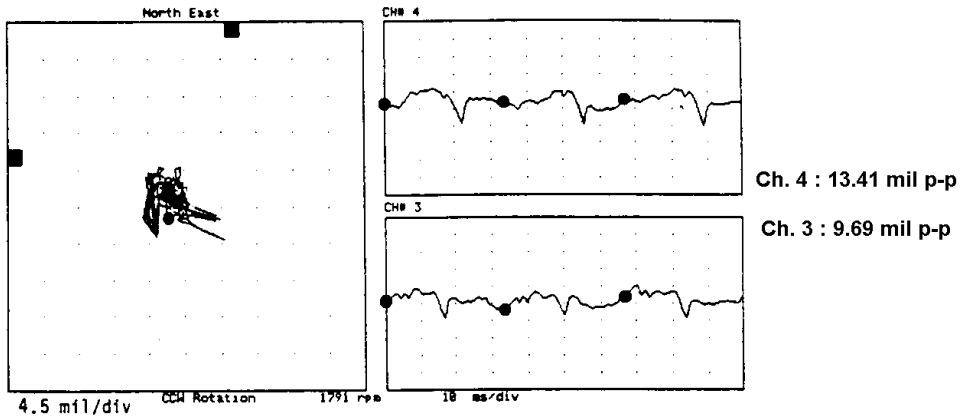
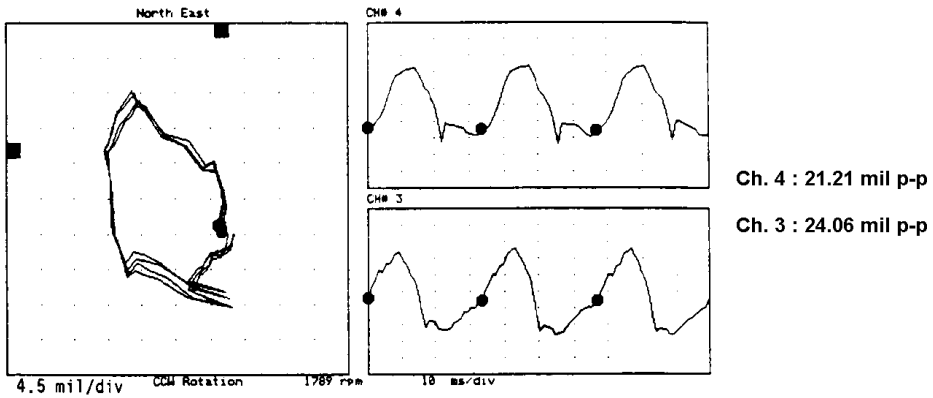
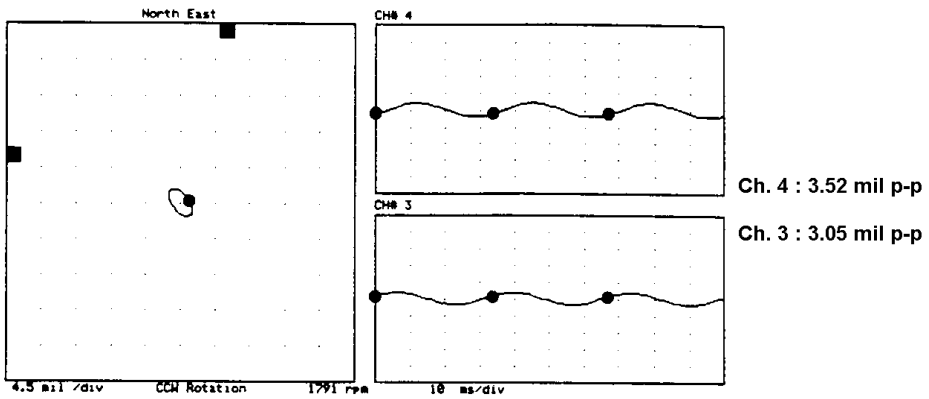
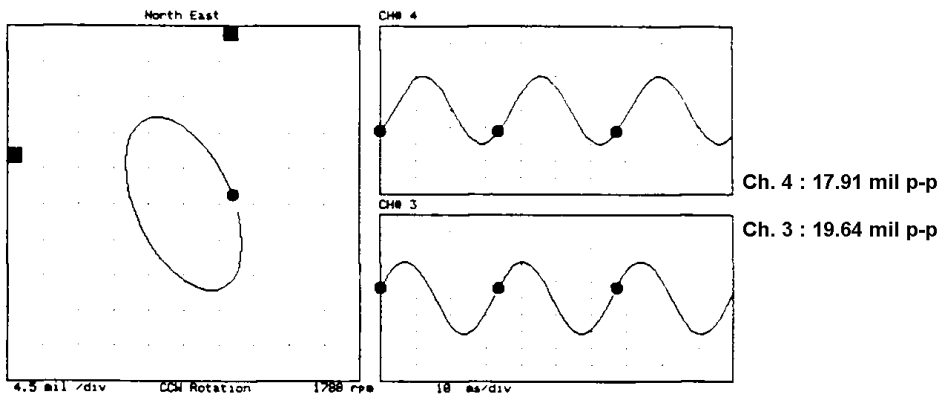
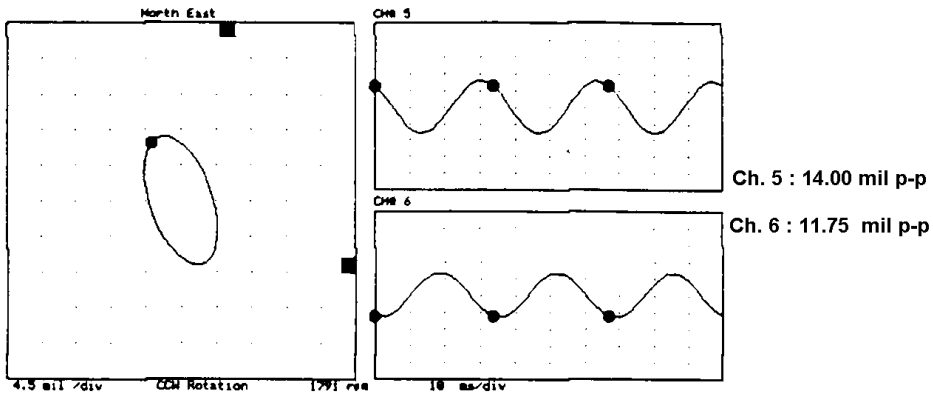
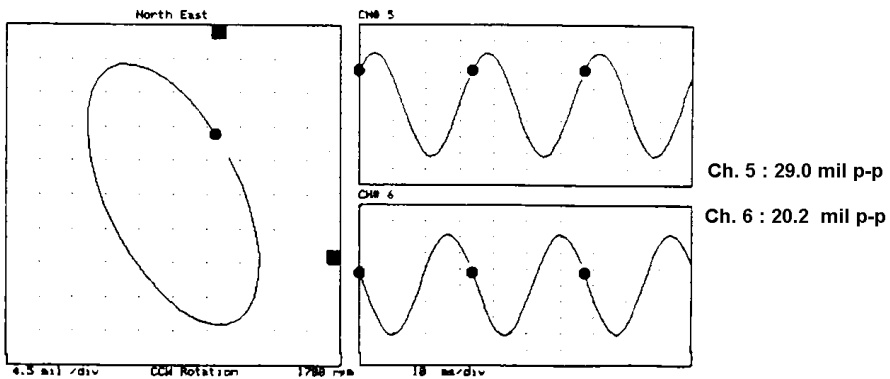
이 데이터의 Orbit/Timebase에 관한 사항은 그림 13-22~13-27을 참조

1989년 5월 2일부터 11일까지 정상 운전상태 응답에서의 변화는 로터 시스템에서 횡방향 균열의 존재를 명백히 나타낸다. 5월 11일 펌프 커플링에서 약 76°의 위상각 변동과 더불어 1× 진폭은 5월 2일의 값보다 35% 증가했다. 또한 펌프 커플링에서 Y와 X Probe의 2× 위상각이 각각 52°와 37° 변동과 더불어 2× 진폭이 300 내지 400% 증가하는 2× 응답의 심각한 변화가 주목된다. 5월 11일 1792 rpm에서 펌프가 운전되

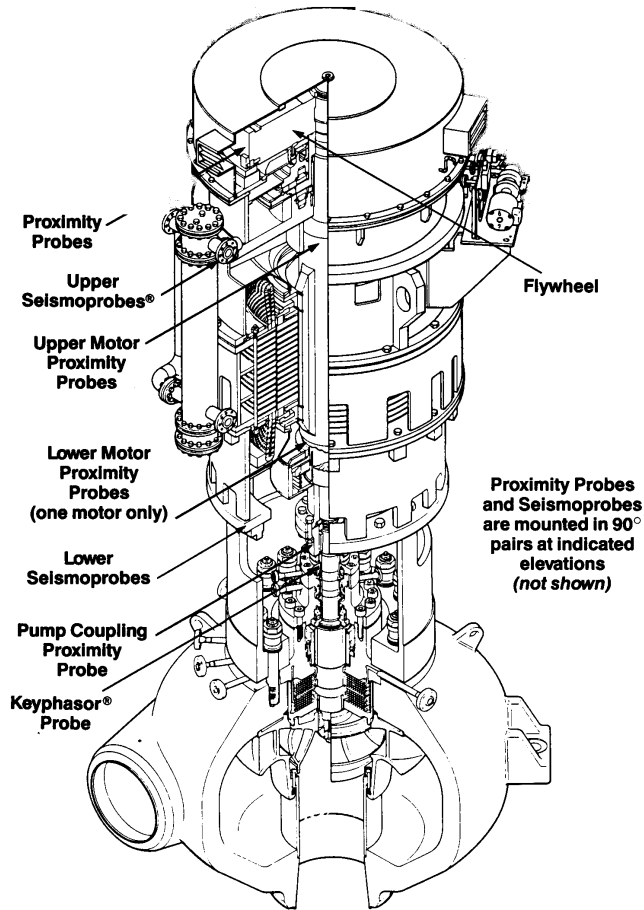
그림 13-34 원자로 냉각수 펌프

RCP는 수직으로 설치되어 있으며 1차측 냉각수를 원자로에서 증기 발생기로 순환시키는 역할을 하며 원심 펌프로써 1480 rpm/7000 HP의 전동기에 의해 구동되고 288°C/100 m의 수두에서 약 94,000 gpm의 냉각수를 순환시킨다. 전동기와 펌프간은 견고하게 연결되어 있는데 그 이유는 반경 방향 베어링 3개(2개는 유운환 Pivot Pad형 전동기 베어링이고 1개는 L/D=1인 대형 수운환 평면 저널 베어링)만으로 전동기와 펌프를 감당하고 있는 구조이기 때문이다. 펌프 베어링의 경우 Seal/Bearing부에 냉각수를 공급하고 있고 베어링 하부에 열 차폐용 열 교환기가 있어 그 내부 유체에 비해 낮은 온도를 유지하고 있다. 냉각수는 케이싱 하부에서 유입되어 접선 방향의 출구를 지나 배출된다. 반경방향 베어링들에 정적부하를 주기 위해 임펠러에 907~1361 kg의 반경방향 부하가 걸리도록(유체 온도에 따라 다름) 수력학적으로 설계되어 있다. 그림 13-34은 개략적인 배치도를 나타낸 것이다.

이 펌프에는 WH사가 RCP에 널리 사용하는 가장 일반적인 형태의 진동 감시 장치가 설치되어 있다. 배전반 모니터에는 2개의 Proximity Probe(펌프 커플링부에 설치)와 1개의 Keyphasor Probe 및 2개의 속도 센서에서 나오는 신호를 받는다. 변위 센서와 위상 변환기는 커플링을 바라보는 형태로 Seal Housing의 상부에 설치되어 있다. 속도 센서는 Motor Frame의 하부에 설치되어 있다. 그림 13-34를 보면 펌프측 수운환 베어링과 전동기측 하부 베어링의 중간쯤에 Proximity Probe가 설치되어 있음을 알 것이다.

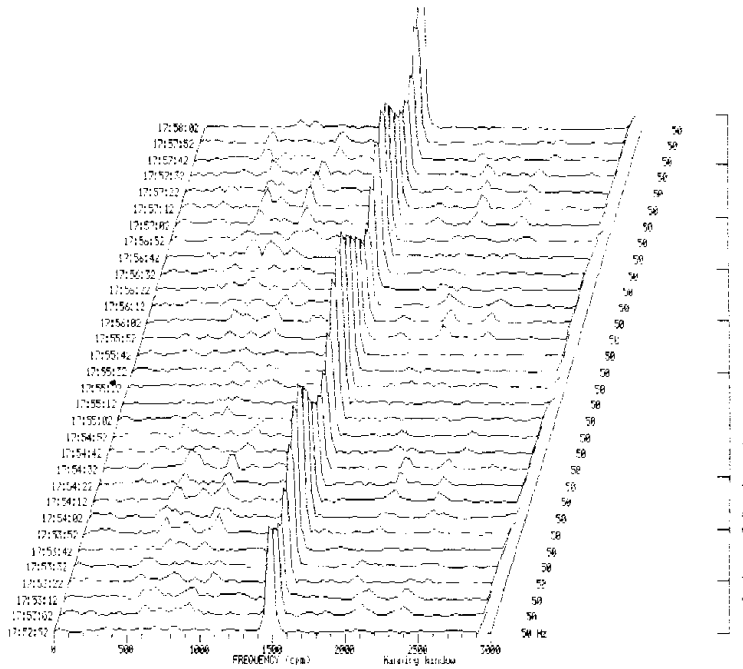
그림 13-39 Waterfall Plot (Ch. 2)

WH기술자는 108 DAIU를 사용하여 전부하에서의 정상상태 자료를 수집하고, Bode', 축 중심선 및 Spectrum Plot들은 ADRE 3 소프트웨어를 이용하여 그렸다. 변위 센서에서 취한 데이터로부터 APHT Plot를 보면 진동은 등락을 반복하고 있으며 이에 비해 위상의 변화는 상대적으로 미소하게 나타났다 (그림 13-35). 스펙트럼 Plot (그림 13-39)을 보아도 진동은 등락을 거듭하고 있음을 보이고 있고, 또한 차동기 성분 및 조화 주파수들도 보이지만 진동이 등락하는 사이의 어느 특정 시간에서만 보이고 있다.
