# 第 14 章 垂直 펌프 및 其他 問題 (Vertical Pump Problems and Others)

## 1. 海水 循環水 펌프계의 振動 解析

## 2. 復水 펌프의 共振에 의한 高振動 檢出 (Detection of High Vibration due to Resonance on Condensate Extraction Pump)

### 3. 原子力 一次系統 熱移送 펌프의 高振動 (High Vibration on the Primary Heat Transfer Pump of Nuclear Power Plant)

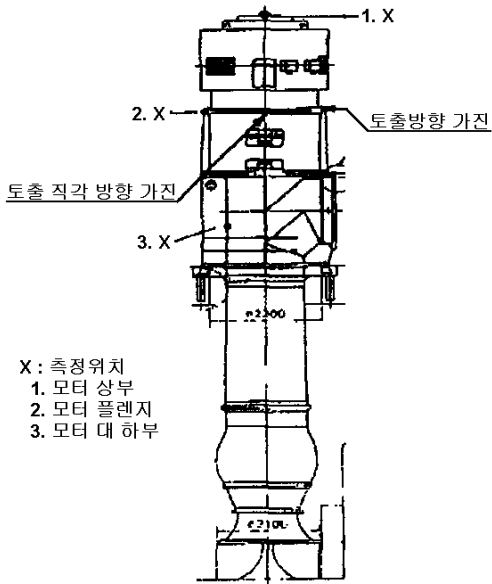
그림 14-1 가진위치 및 측정위치

고유 진동수 및 진동 측정에 사용한 진동 측정 위치는 그림 14-1과 같다.

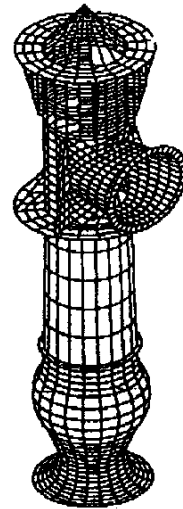
그림 14-2 유한요소 모델

유한 요소 해석을 위해 상용 프로그램인 ANSYS 4.4A를 이용하여 모델링 및 해석을 수행하였다. 그림 14-2와 같이 유한 요소간의 연결성을 확보하기 위해 케이싱의 모든 부분은 면으로 표현하였다. 또한 해석의 정확도를 높이기 위해 요소의 가로와 세로간의 비 즉 형상비(Aspect Ratio)를 고려하여 먼저 선을 분할시킨 후 메쉬를 생성하였다.

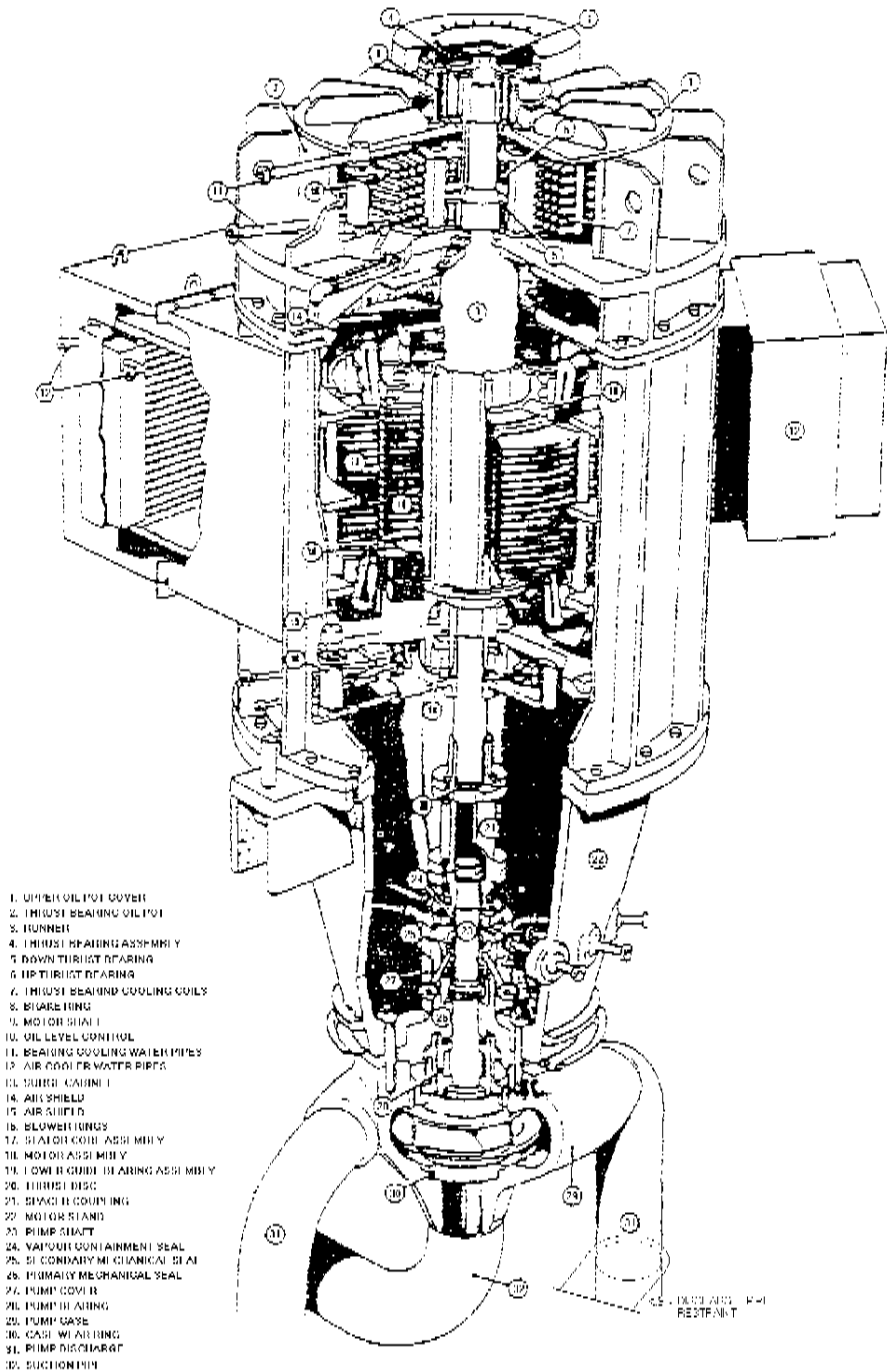
그림 14-4 열이송 펌프 개략도

중수로형 원자력발전소에서는 원자로에서 발생한 핵반응열을 흡수한 중수를 순환시켜, 증기발생기에서 열교환하여 발생된 증기로 터빈을 구동하고, 터빈과 연결된 발전기에서 전기가 생산된다. 원자로에서 증기발생기로 중수를 순환시키는 계통은 2개의 Loop로 되어있으며, 각 Loop 별로 수직형 열이송펌프(PHT 펌프)가 2대씩 병렬로 설치되어 있는데, 펌프케이싱은 흡입배관 위에 용접되어 있고 펌프케이싱 상부에 전동기 지지대를 설치하여 그 위에 전동기를 조립하도록 되어있다 (그림 14-4 참조).

- ① 펌프설치시 자료에 의하면 펌프 Bowl의 상부 수평면을 제작사측 규정치 (<0.058 Degree, 1.01 mm/1 m, =1.3 mm/53 in)에 따라 맞추고 배관을 용접한 후 그 위에 전동기 스탠드와 전동기를 각각 설치하였다.

- ② 일차계통의 온도증가로 인한 펌프 및 배관의 열팽창의 영향을 제한하는 억제 장치는 규정치 및 도면에 따라 설치하였다.
- ③ 펌프 Bowl 설치시 #2 펌프 용접불량으로 재작업을 실시한 바 있다.
- ④ 펌프조립 자료에 의하면 측정렬 및 각종 간극은 규정치 이내로 조립되었다.

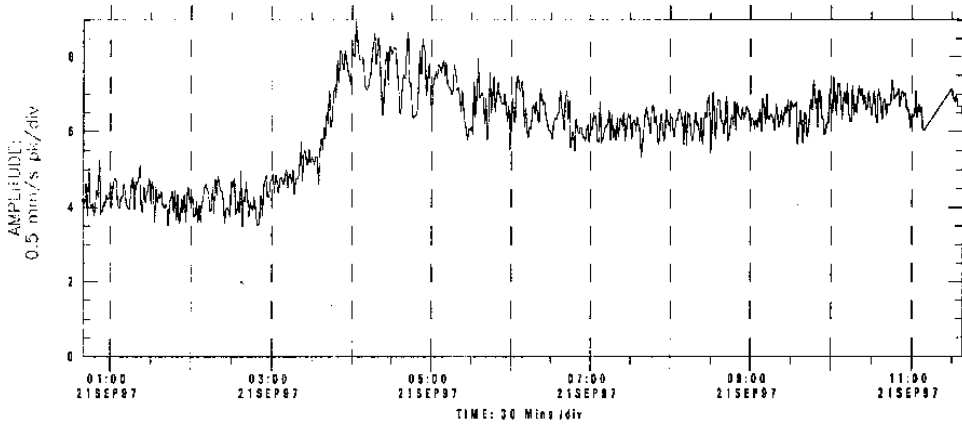
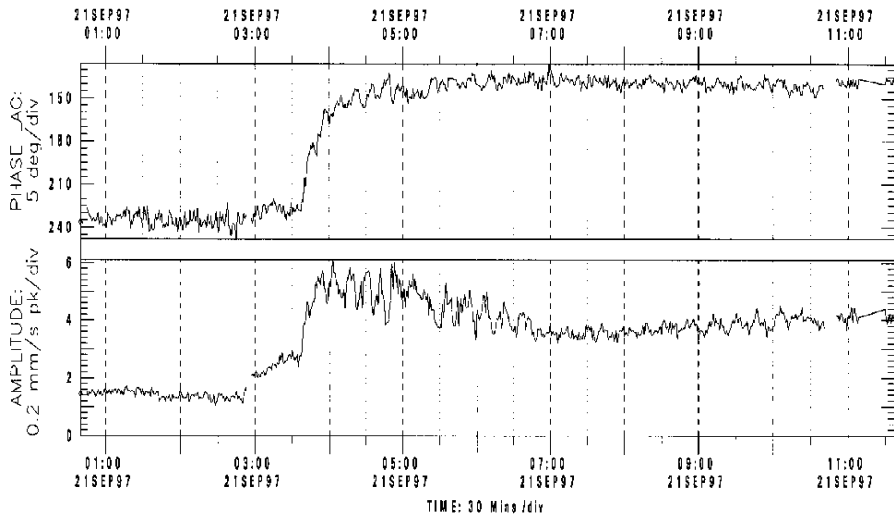
- ① 기동후 온도가 상승하기 전의 진동은 지금까지의 진동상태와 거의 비슷하였으며, #4 펌프 메커니컬 씰 하우징(펌프 출구측 방향)의 진동이 4.17/4.89 mm/s 로 다른 펌프에 비해 가장 높게 나타났다.
- ② 펌프 축진동은 #3 펌프에서 270  $\mu$ m, #4 펌프가 120  $\mu$ m 정도로 #3 펌프에서 가장 크게 나타났다.
- ③ 그림 14-7에서 보는 바와 같이 일차계통의 온도상승 후(260 $^{\circ}$ C) 다른 펌프들의 진동은 큰 변화가 없었으나, #4 펌프 메커니컬 씰 하우징(펌프 출구측 방향)의 진동은 123 $^{\circ}$ C 부근에서 크게 변하기 시작하여 계통온도가 130 $^{\circ}$ C 부근에서 기준치(5.5 mm/s)를 초과한 9.3 mm/s까지 상승하여 최고치를 나타냈다가 시간경과에 따라 약간 감소되어 안정되는 추세였으나, 지속적인 진동 Hunting이 심하게 나타났다.
- ④ 그림 14-8에서와 같이 축진동 및 케이싱진동 주파수분석 결과, 운전주파수 성분인 1 $\times$  진동이 가장 크게 나타났으며, 상온상태에서 부터 크기는 다르나 5 $\times$  (Impeller Blade Passing Frequency) 진동이 전 펌프에서 두드러지게 나타났다.

그림 14-7a #4 펌프 기동후 과도상태에서의 Overall 진동 Trend Plot

그림 14-7b #4 펌프 기동후 과도상태에서의 1x 진동 Trend Plot

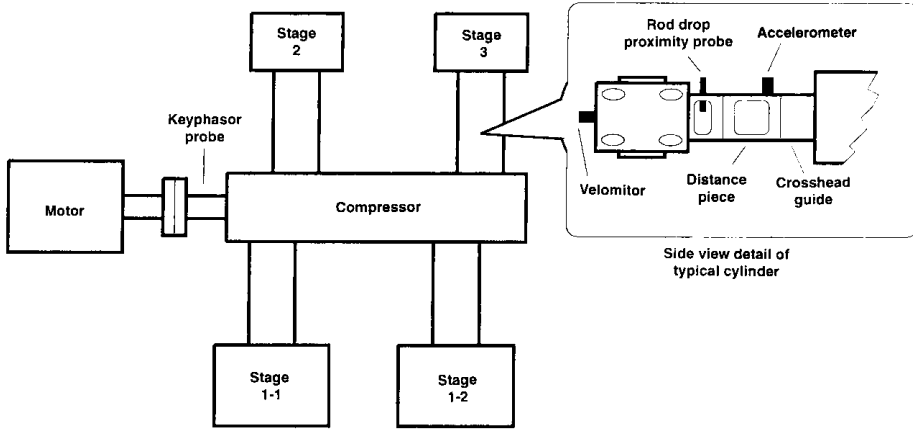
그림 14-11 변환기의 설치 위치 및 방향을 나타내는 기계 배치도

각각의 Distance Piece에 가속계를 부착하고, 각각의 Piston Rod의 Packing Box에 Rod Drop Probe를 부착하였으며, 각각의 Cylinder Head에 Velometer 속도 센서를 부착하여 진동 데이터를 수집하였다 (그림 14-11 및 14-12).

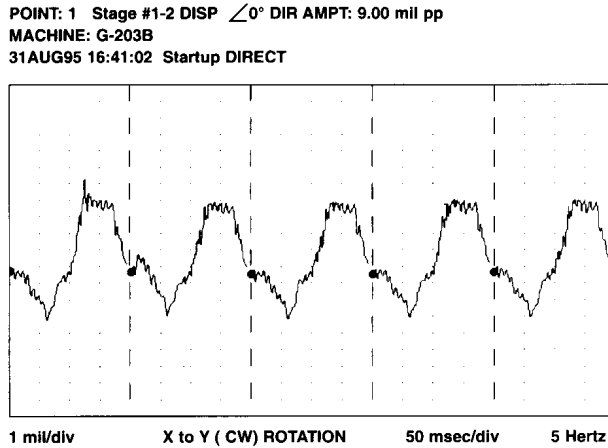
월 31일에 수집한 전형적인 Rod Drop 진동 파형인데, 기계의 운전속도인 300 cpm의 주파수를 갖는 Sine 파형이었다.

10월 초순에 Unit G203B의 1단 2번 실린더의 진동 Trend에 불규칙적인 현상이 발생하였다. 8월 31일(그림 14-13)과 10월 4일(그림 14-14)의 Unfiltered Waveform 그림을 비교하면 진동 진폭과 파형의 형상이 크게 변화되었다는 것을 알 수 있다. 8월 31일에는 진동 진폭이 229  $\mu\text{m}$  p-p이었으나 10월 4일에는 630  $\mu\text{m}$  p-p까지 증가되었으며, 파형에 날카로운 Spike 형상이 나타났다.

그림 14-13 8월 31일 Rod Drop 비접촉식 Probe에서 수집한 정상적인 모양의 파형

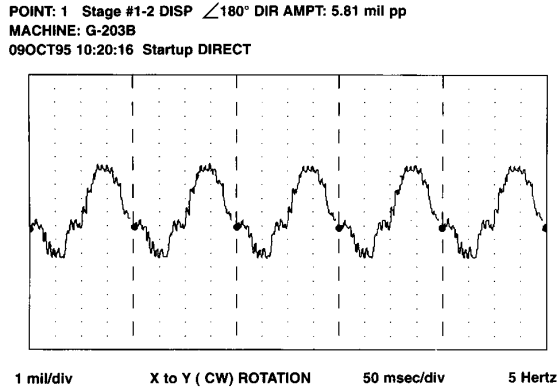
그림 14-15 10월 9일 Rod Drop 비접촉식 Probe에서 수집한 Unfiltered Waveform. Waveform 형상이 정상으로 되돌아갔음.

기계를 다시 운전하기 시작한 후 10월 9일(그림 14-15)에 수집한 진동 진폭과 형태는 8월 31일(그림 11-13)에 수집한 자료와 비슷하였다. 파형에 Spike 현상이 나타나지 않았으며, 진동 진폭은 148  $\mu\text{m}$  pp이었다. Piston Rod 진동의 감시 및 경향 분석은 기계의 상태를 평가하는데 매우 가치 있는 도구임이 입증되었다. 진동이 상승된 이유는 아마도 Piston Ring의 파손과 이에 따른 Ring Groove에서의 균일하지 못한 가압에 기인한 것 같다. 이 압축기는 과거에도 이와 유사한 Piston Ring의 손상이 발생되었었다. 손상의 근본 원인을 알아내고, 이 용도에 적절한 Ring을 설계하기 위한 조사가 진행중이다. 그러는 동안에 Piston Ring의 파손은 Rod Drop Proximity Probe를 사용하여 Piston Rod의 진동을 관찰함으로써 알 수 있을 것이다.

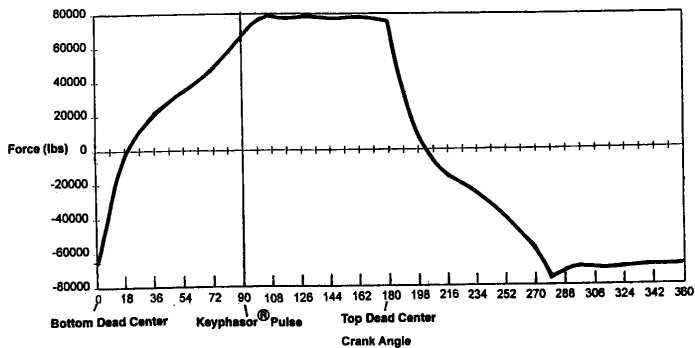
그림 14-16 크랭크 각에 대한 Rod 하중

피스톤 운동과 압력·체적(PV) 곡선과 비교하여 Waveform Data를 분석하였다. Rod의 하중(그림 14-16)을 계산하기 위해 PV 선도를 이용하였고, 파형에서의 Spike 현상은 Rod가 최대 압축 하중을 받을 때 발생한다는 사실을 알게 되었다. 이러한 현상은 Rod에 균열이 생겨 Rod가 압축 하중을 받을 때 과도하게 변형되는 경우에 발생할 수 있다. Piston Rod의 진동이 증가했다는 사실은 기계를 정지시켜 검사를 하여야 할 충분한 이유가 되었다. Rod의 진동이 높으면 과도한 패킹의 마모를 초래할 수 있기 때문이다.

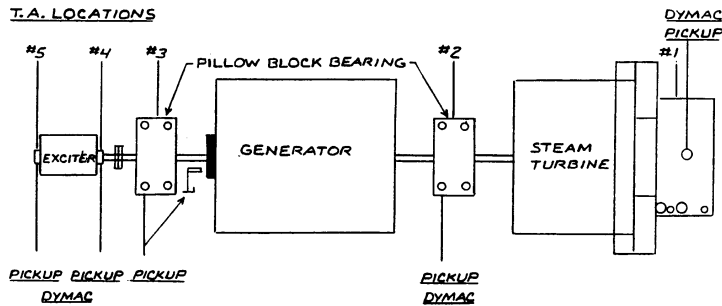
그림 14-18 터빈 발전기 배치도 (3호기)

어느 발전소의 터빈 발전기 3호기가 고진동으로 경보가 발생하여 조속히 진동진단 시험을 해줄 것을 기술지원팀에 의뢰하였다. 진단 시험은 그날밤 늦게 또 다음날 아침 까지 여러시간동안 시행하였다. 그림 14-18은 진동측정 위치를 포함하는 터빈 발전기 배치도이다. 이 기계는 10단의 터빈이 있고 3600 rpm으로 회전하며 용량은 7500 kW이다. 진동측정용 Pickup으로는 가속도계를 사용하였고 분석기로는 Real Time Analyzer (RTA)를 사용하였다. 진동 자료는 감시 시스템의 변환기를 통해서 RTA로 직접 입력되었다. 위상자료를 수집하기 위해 Swept Filter Analyzer가 사용되었다.

진동 자료는 가속도계와 감시 시스템의 변환기를 사용하여 각 베어링에서 축방향 수평 및 수직 방향으로 수집하였고 위상 자료도 각 베어링에서 각 방향으로 수집하였다. 표 14-9는 3호기 터빈 발전기에서 수집한 자료를 근거로한 기술 지원팀의 결론이다. 비교를 하기 위해 동일 종류인 4호기 터빈 발전기의 평가도 함께 실었다. 3호기 터빈 발전기의 과도 진동의 근원은 내측 여자기 베어링의 과도한 마멸로 진단되었으며 이로 인해 편심된 Orbit를 가져왔다. 표 14-10은 동일발전소의 3, 4, 5호기 터빈 발전기의 전체 Peak Velocity를 비교한 것이다. 이 표에서 보듯이 내측 여자기 베어링에서 과도한 진동 진폭을 가진 것을 알 수 있다. 과도한 진동진폭은 수평 방향에서만 있음에 유의할 것. 표 14-11은 3, 4, 5호기 진동을 변위(mils, p-p)로 나타낸 것이다. 여기서 3호기 내측 여자기 베어링이나 터빈 발전기의 수평 및 수직 방향에서의 위상값이 같음에 주의할 것. 이것은 부록 “도해진동 진단표”에서 보듯이 축의 Orbit의 편심을 나타내며, 이 경우 내측 여자기 베어링의 과도한 간극에 기인한 것이다. 수평과 수직 방향간의 위상차가 0° 또는 180°라함은 방향성이 큰 운동을 의미하며 이것은 편심 Orbit과 관련되는 경우가 많다. 내측 및 외측 여자기 베어링의 수평 방향에서 진동 스펙트럼은

그림 11-19(그림 14-18의 위치 4H 및 5H)와 같다. 이들 그림에서 내측 여자기 베어링에서는  $1 \times \text{RPM}$  진폭이 대단히 높으나 이의 조화주파수 성분은 없다. 그러나 외측 베어링에서의 진폭은 대단히 낮다(4H에서 진폭은  $0.698 \text{ in/sec}$ 이나 5H에서는 오직  $0.077 \text{ in/sec}$ 이고, 4V에서  $1 \times \text{RPM}$  진폭은 오직  $0.168 \text{ in/sec}$ 이다).
