第 2 章 質量 不平衡 (Mass Unbalance)

1. 發電機 로터의 不平衡 分析

(Analysis of Generator Rotor Unbalance)

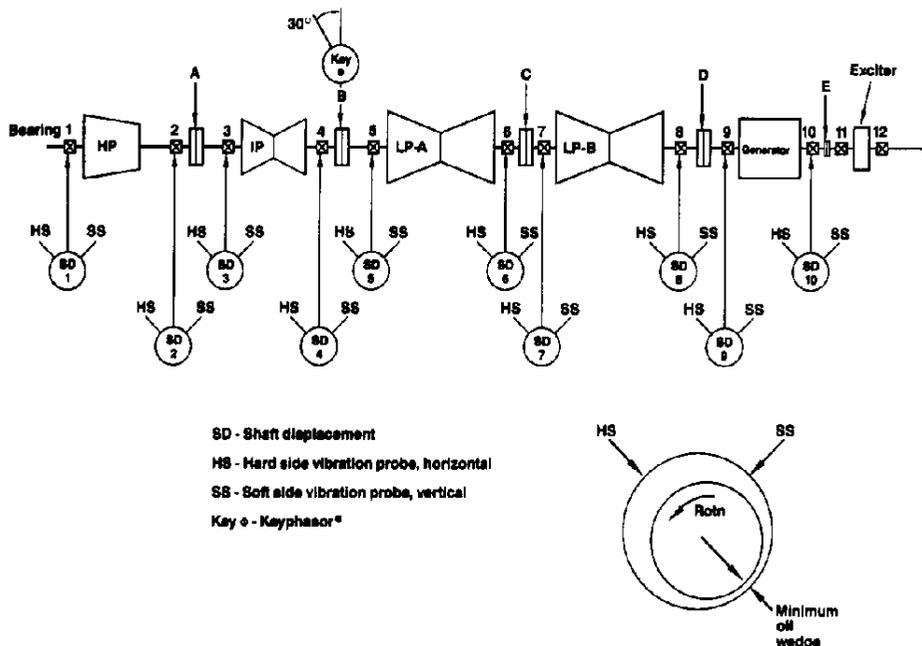
그림 2-1 Turbogenerator Machine Train Diagram

Edison 발전소는 두 대의 Turbogenerator Set가 있는데 2호기는 335 MW짜리 Steam-Driven, Cross Compound, 13 베어링을 가지는 반면에 3호기는 Tandem Compound, 491 MW Steam-Driven, 12 베어링 유니트이다. 그림 2-1은 3호기의 배치도이다.

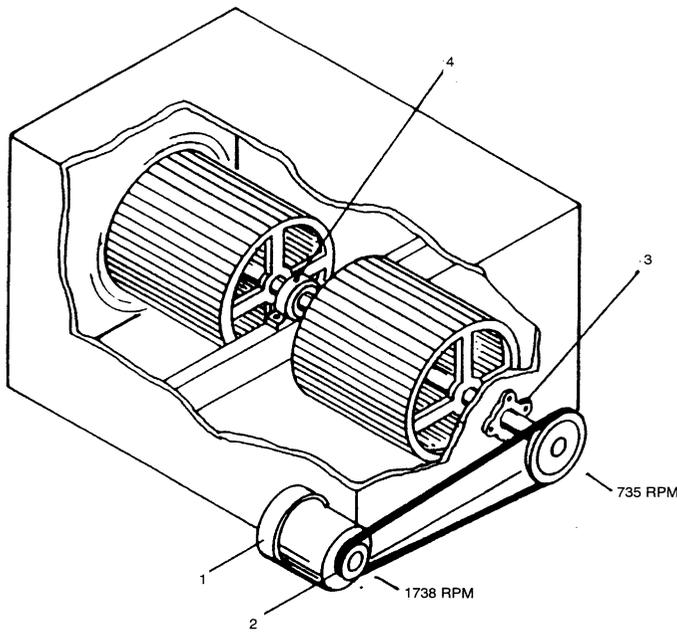
그림 2-26 농형 Fan의 배열도

이 유닛은 그림 2-26과 같이 벨트로 구동되며 하나의 농형 Fan과 또 하나의 Overhung인 농형 Fan으로 되어있다. 전동기는 1783 rpm으로 또 Fan은 738 rpm으로 회전한다. 수집한 모든 스펙트럼을 보면 Fan 축의 위치 4에서 720 cpm의 진동이 탁월하였고 최대진폭(축방향 및 수평방향)을 나타냈다. Fan의 불평형이 문제이며, 위치

4에서 최대 진폭을 나타내므로 Overhung Fan을 발란싱하는 것이 최상의 결과를 가져올 것이라고 결론 내렸다. 일면 발란싱을 성공적으로 수행하였는데 Weight는 #4베어링에 가까운 Backing Plate상에 Fan Wheel의 내측 끝에 부착시켰다. 그림 2-27에서 보는 바와 같이 발란싱후 위치 4에서 진동치는 720 cpm(Fan 회전속도)에서 1.74 in/sec로부터 0.035 in/sec로 떨어졌다. 위치 4에서 축방향진동은 그림 2-28에서 보는 바와 같이 1.21 in/sec에서 0.448 in/sec로 개선되었다.
