第 3 章 誤整列 (Misalignment)

1. 精油所에서의 誤整列과 발란싱 問題

(Misalignment and Balancing Problem at a Refinery)

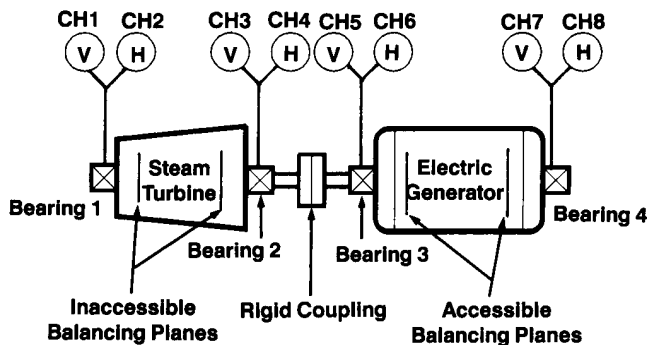
그림 3-1 Machine Train Diagram

Tula 정유소의 1000마력 이상의 모든 설비는 Bently Nevada 장치에 의해 감시되고 있다. 1976년 정유소가 처음 건설되었을 때 Bently Nevada 7200 시스템을 갖춘 Siemens사의 25 MW 터빈발전기 2대가 설치되었다. 1988년에 3번째 터빈발전기가 설치되었다. 4개의 베어링을 갖춘 Siemens TG-3형의 32 MW급 터빈발전기는 증기터빈 끝에서 볼 때 시계방향으로 회전하며, 각 베어링에 XY Probe와 Keyphasor에 의해 최초로 감시되고 있었다. 지금은 Bently Nevada 3300시스템이 설치되어 있다. 또한, 3개의 터빈발전기는 정유소의 소내 전력을 공급한다.

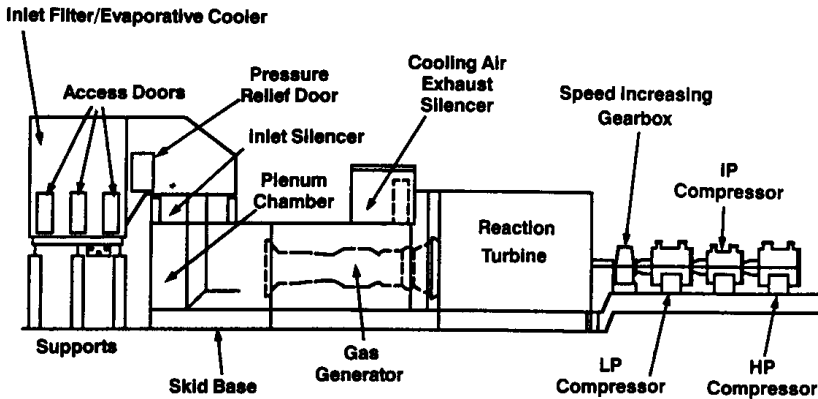
그림 3-11 이 합성 가스 압축기는 통상적이지 않다. 이것은 증기터빈 구동기를 사용하지 않고, 대신에 반동 터빈 내로 배기 시키는 가스 발생기에 의해 구동된다. 반동터빈은 3개의 “Barrel Type” 압축기를 증속 기어박스를 통해 구동한다.

1991년 10월에 Dynamic Data Manager 시스템으로부터의 정보는 균열이 증속 기어박스의 입력 축에서 전파하고 있을지도 모른다고 제시하였다. 정비요원은 합성 가스 압축기를 즉시 정지시키라고 권고하였으며, 이로써 암모니아 플랜트와 후속 생산이 중단하게 되었다. 분해시 정비 기술자는 입력 축의 커플링 Taper부가 원주로 180도와 직경의 55%까지 균열되었음을 발견하였다. 예비품 기어가 설치되었고 기계는 다시 운전되었다. 균열된 축은 어떻게 탐지되고 기계가 어떻게 위험에서 구해지는지를 “축균열 문제” 항에서 언급한다.

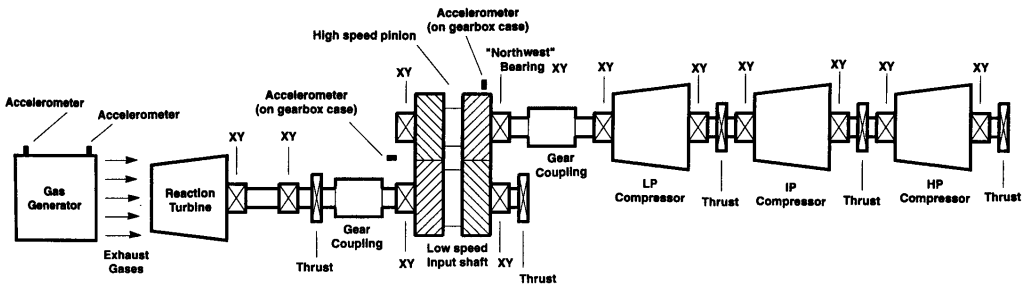
그림 3-12 진동변환기 설치 위치를 나타내는 기계 배열도

1985년에 이 암모니아 플랜트는 원래 설계 용량의 120%인 매일 약 635,000 kg으로 용량증대 시켰다. 그러나 시운전중 합성 가스 압축기의 증속 기어박스에서 심각한 문제점이 발생하였다. 이들 문제점은 너무나 심각해서 광범위한 기어 박스의 구조물 및 내부의 기계적인 개조가 요구되었다. 개조 이후에도, 암모니아 플랜트는 120%로 계속해서 운전할 수 없었다. 이것은 고속 피니언의 출력 측에 있는 베어링(현지에서는 “Northwest Bearing”으로 불림)의 온도 상승에 기인한 것이었다.

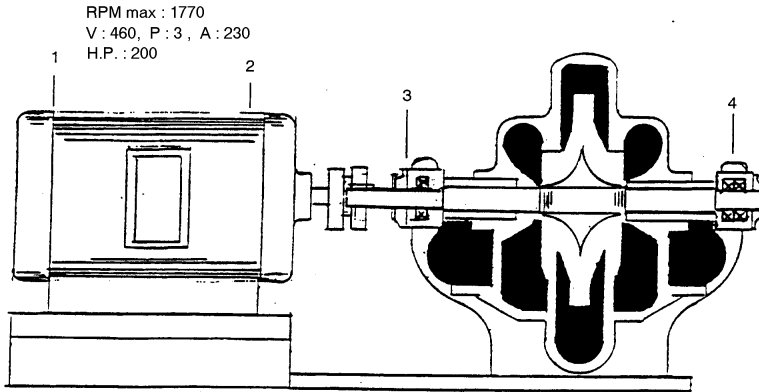
그림 3-15 수세정 펌프 배열도

수평형 원심 수세정 펌프(그림 3-15)의 진동 측정 중('89. 1. 13) 갑작스런 축방향 진동 증가 현상이 검출되었다. 측정위치 1A와 2A에서 취한 그림 3-16, 3-17 및 3-18의 진동 경향도 및 Waterfall Plot에서 진동증가 상태를 볼 수 있다. Waterfall Plot에서 주진동은 1×RPM(통상 1800 rpm)에서 나타났다. 진동기는 또 다른 문제점을 갖고 있었기 때문에 현장에서는 얼라인먼트 시행 대신에 전동기를 교체하기로 결정했다. 그 당시 새로운 커플링을 사용할 수 없어서 사용하던 커플링을 다시 사용했다. '89. 9. 7 진동 측정시는 그림 3-16과 3-18에서 보는 바와 같이 축방향 진동치가 감소하였는데 이는 얼라인먼트가 잘 되었다는 것을 의미한다. 축방향 진동은 '89. 10. 5이전까지는 안정적이었으나 금번 측정결과 1.0 in/sec를 초과하였다. 이때 문제점은 사용된 커플링의 과도한 마멸에 의한 것으로 나타났다. 커플링을 교체하고 얼라인먼트를 한 후 진동 값은 그림 3-16, 3-17 및 3-19의 '89. 11. 9 측정치에서 보는 바와 같이 허용값 이내로 다시 떨어졌다.

- ① 수세정 펌프의 Misalignment는 첫째는 전동기 문제로 인한 것이고 둘째는 커플링 문제로 인한 것이다.
- ② 최종 얼라인먼트 실시와 커플링 교체후 진동치로 보아 얼라인먼트가 잘 시행된 것
