## 第9章 구름 베어링에서의 문제 (Rolling Element Bearing Problems)

### 1. 遠心 壓縮機 Bullgear 구름 베어링의 심한 磨滅 檢出 (Detection of Serious Wear of a Centrifugal Compressor Bullgear Ball Bearing)

## 2. 循環 Fan의 롤러 베어링의 심한 振動 傾向 (Severe Vibration Trend of Roller Bearing Installed in a Circulating Fan)

## 3. 送風機를 驅動하는 400馬力 電動機에서 심한 베어링 問題點의 檢出 (Detection of Serious Bearing Problems Within a 400 HP Motor Serving a Blower)

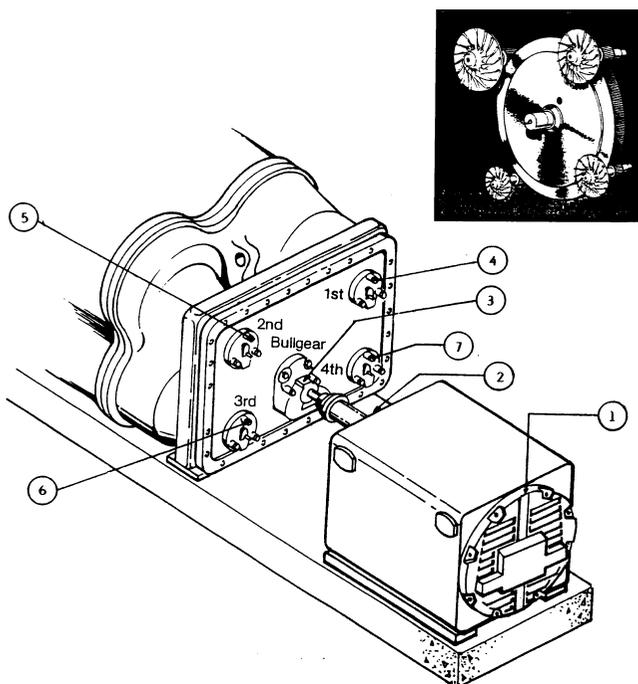
그림 9-1 원심 공기 압축기 상의 가속도계 설치 위치

측정 주파수 범위가 1,0~10,000 Hz(60~600,000 cpm)인 표준 가속도계가 그림 9-1과 같은 위치의 각 베어링 하우징에 설치되어 있다. 다양한 주파수 범위의 스펙트럼이 그 위치에서 축 속도에 따라 여러 베어링 하우징에서 얻어진다. 가속도계로부터 가속신호가 분석기 내에서 속도로 적분된다.

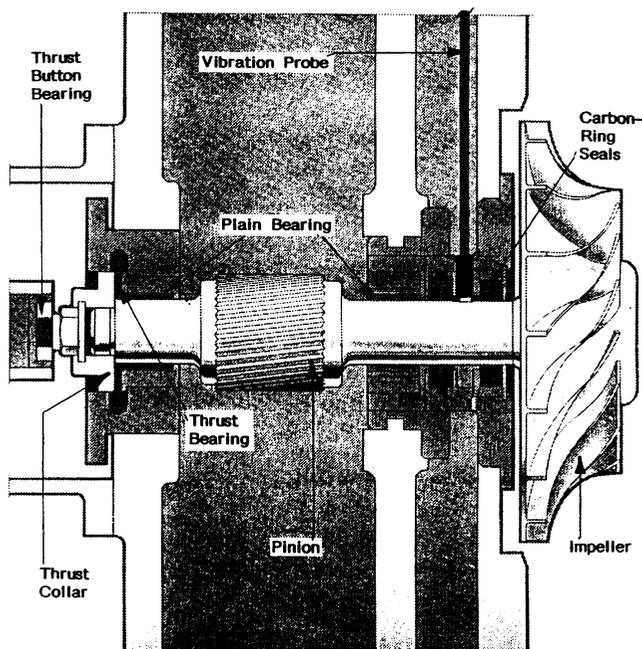
그림 9-2 임펠러 로터 단면도

그림 9-2는 영구적인 진동감시를 하는 Proximity Probe를 장착한 로터들 중 하나의 단면도이다. 이들 기계의 경보치는 0.7 mils p-p이고 Trip치는 1 mil로 설정되었다.

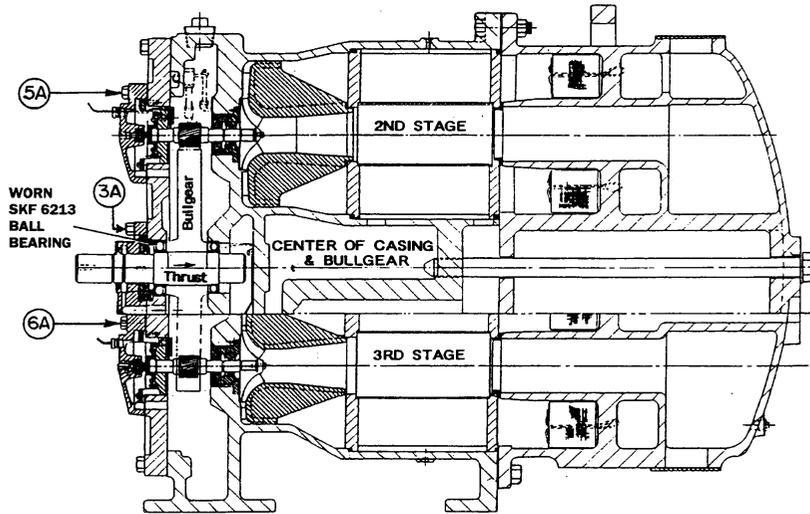
그림 9-3 원심 공기 압축기의 단면도

그림 9-3은 Bullgear(위치 3A), 2단(위치 5A) 및 3단(위치 6A)에서 축방향으로 진동 측정 한 것을 나타내는 단면도이다. 그림 9-3의 Bullgear 볼 베어링의 각각의 위치에 유의하라. SKF 7213은 측정 위치로부터 다소 떨어진 곳에 있다. SKF 6213 베어링으로부터의 진동 신호는 하우징으로부터 케이싱을 통하여 가속도계가 설치된 케이싱 볼트로 전달함에 유의하라. 한편 SKF 7213으로부터의 진동은 축을 따라서 그리고 SKF 6213 베어링이나 케이싱을 통해 전달하게 된다. 따라서 이 기계에 대한 여러 해 동안의 많은 실험결과 감소된 진폭을 나타나게 되는데 이것은 SKF 6213의 베어링 결함 주파수와 관계가 있는 SKF 7213의 결함 주파수로부터 오는 것을 고려해야 한다.

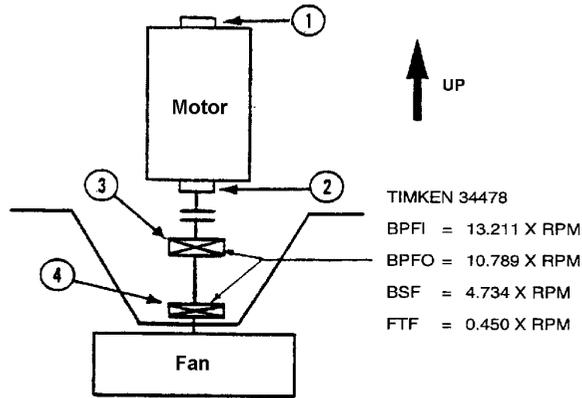
그림 9-9 순환 Fan의 개략도와 진동 측정 위치도

그림 9-9의 위치 3으로 나타낸 순환 Fan의 내측베어링에 심한 베어링 주파수 진동 문제가 발생했다. 순환 Fan은 Overhung 형태이고 두 베어링은 Timken Model 34478을 사용하고 있다. 잠재적으로 가공할 만한 손상을 피하기 위하여 면밀한 분석을 수행하던 8월 3일에 심한 진동과 Spike Energy가 발생했음이 측정되었다. 이 기계는 예방정비 프로그램의 연차 계약의 일환으로 정기적으로 계획한 기준에 따라 분석되고 있다.

그림 9-10은 8월 3일 4호기 순환 Fan의 위치 3A에서 측정된 진동 스펙트럼이다. Band 5와 6은 특히 12,870 cpm(Band 5)과 25,740 cpm(Band 6) 주파수에서 경보 상태에 있었다. 그림 9-9의 Timken 베어링의 결함 주파수와 비교한 결과 12,870 cpm은 외륜 통과 주파수(BPFO) 이었고, 반면에 23,740 cpm은 이의 2차 조화파(2×BPFO)이었음이 확인되었다.

TA사는 잠재적인 가공할 만한 손상을 방지하기 위하여 즉각적인 Fan 베어링 교체를 권고하였다(1월 18일 스펙트럼을 취한 이후 베어링 교체를 권고하였다). 또한 Fan 속도에서 진동이 0.120 in/sec이었던 것이 8월 3일 스펙트럼에서는 약 0.320 in/sec로 증가한 것으로 보아 Fan 발란싱 할 것을 권고하였다.

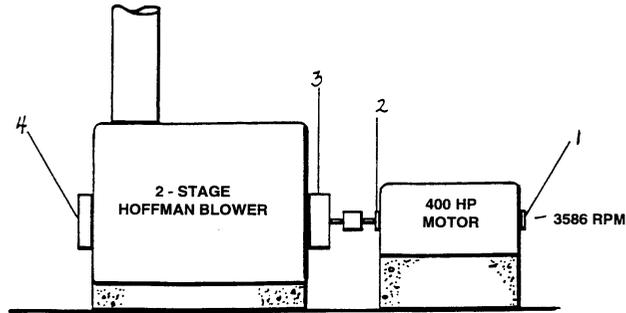
그림 9-13 송풍기의 진동 측정 위치도

그림 9-13은 전동기와 송풍기 베어링 하우징에서 진동 측정위치를 보여준다. 전동기 베어링은 각기 Fahnir Model 7209베어링으로 다음과 같은 결합 주파수를 가지고 있다.

그림 9-14는 전동기 운전속도( $F_M$ )가 3586 rpm인 것을 나타낸 Zoom Spectrum이다. 그림 9-15는 그림 9-13의 외측 전동기 베어링(위치 1H)에서 측정된 진동 스펙트럼으로  $1 \times$  및  $2 \times \text{RPM}$ 에서의 진동은  $0.06 \text{ in/sec}$  이하였다. 그러나 약  $29,700 \text{ cpm}$ 에서는  $0.200 \text{ in/sec}$ 이었다. 따라서 이  $29,700 \text{ cpm}$ 을 중심으로 하여 화상 확대한 것이 그림 9-16이다. 화상 확대하여 본 결과 실제 주파수는  $29,730 \text{ cpm}$ 으로  $8.19 \times \text{RPM}$ 에 상응하였다. 앞서 기술한 베어링 결함 주파수표를 보면 이것은 내륜 결함 주파수였다.

인되었고, 이 기계는 너무나 중요한 기계이기 때문에 이들 베어링의 잠재적인 가공할 만한 손상을 피하기 위해 우선 전동기 베어링의 교체를 권고하였다. 또한 로터 측정될 치는 Rim은 최대 2 mils로 하고 Face는 최대 0.3 mil/inch로 할 것도 권고했다.
